## Förundersökning

### Brand i restaurang/pizzeria Övägen 10, Limhamn 2017-02-12

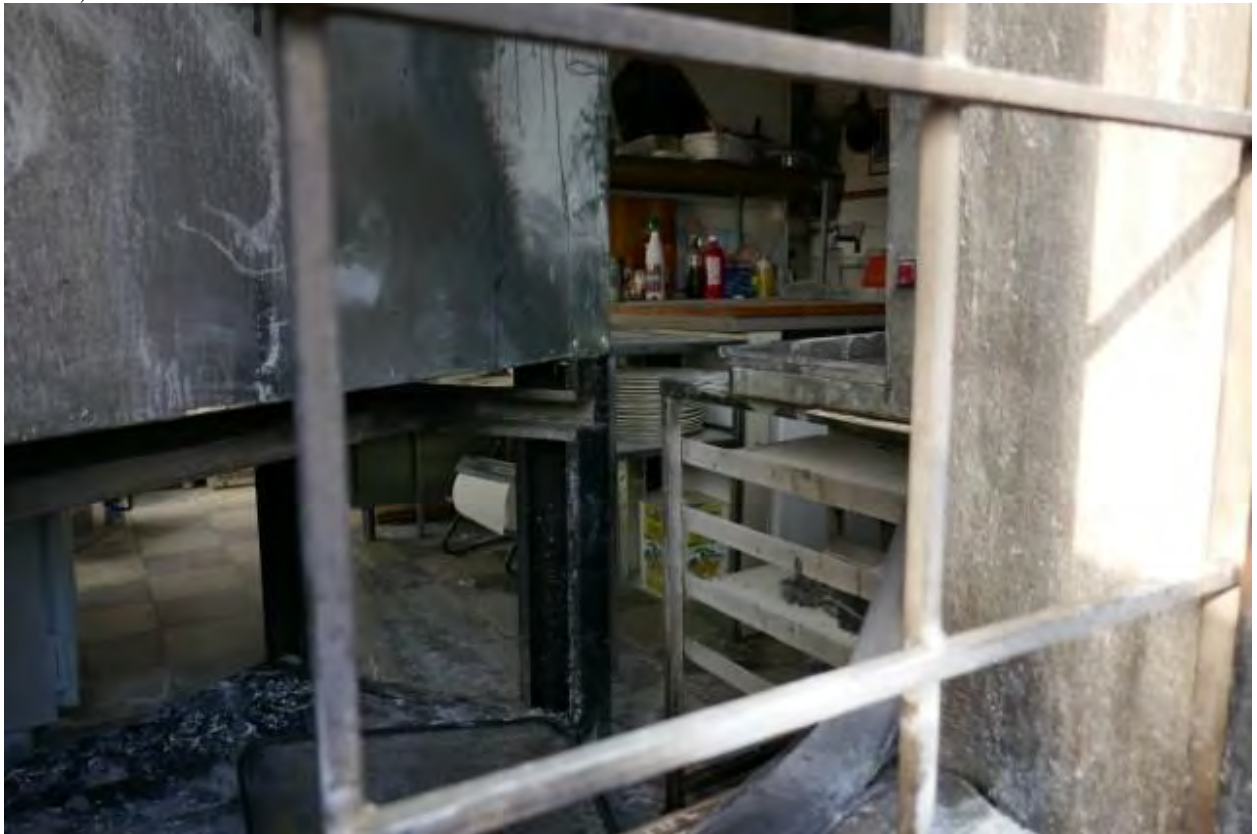
Bild 1. Brandskadad pizzaugn.

Patrik Persson på PPress anlände först till platsen och försökte släcka branden med en pulversläckare genom ett krossat fönster. En person som bodde i restaurangen försökte släcka branden inne i restaurangen. Vid räddningstjänstens framkomst ser man rök läcka ut från entrédörren och ett fönster. Rökdykare tog sig in i restaurangen och lokaliserade branden som släcktes ner. Dörren till trappan upp till klädesbutiken bröts upp för att säkerställa att branden inte hade spridit sig upp till plan två. Röken ventilerades ut med hjälp av räddningstjänstens fläktar. Enligt polisrapporten hade någon kastat en flaska med brännbar vätska genom ett fönster där pizzaugnen stod placerad (bild 1-4).

Branden är anlagd.

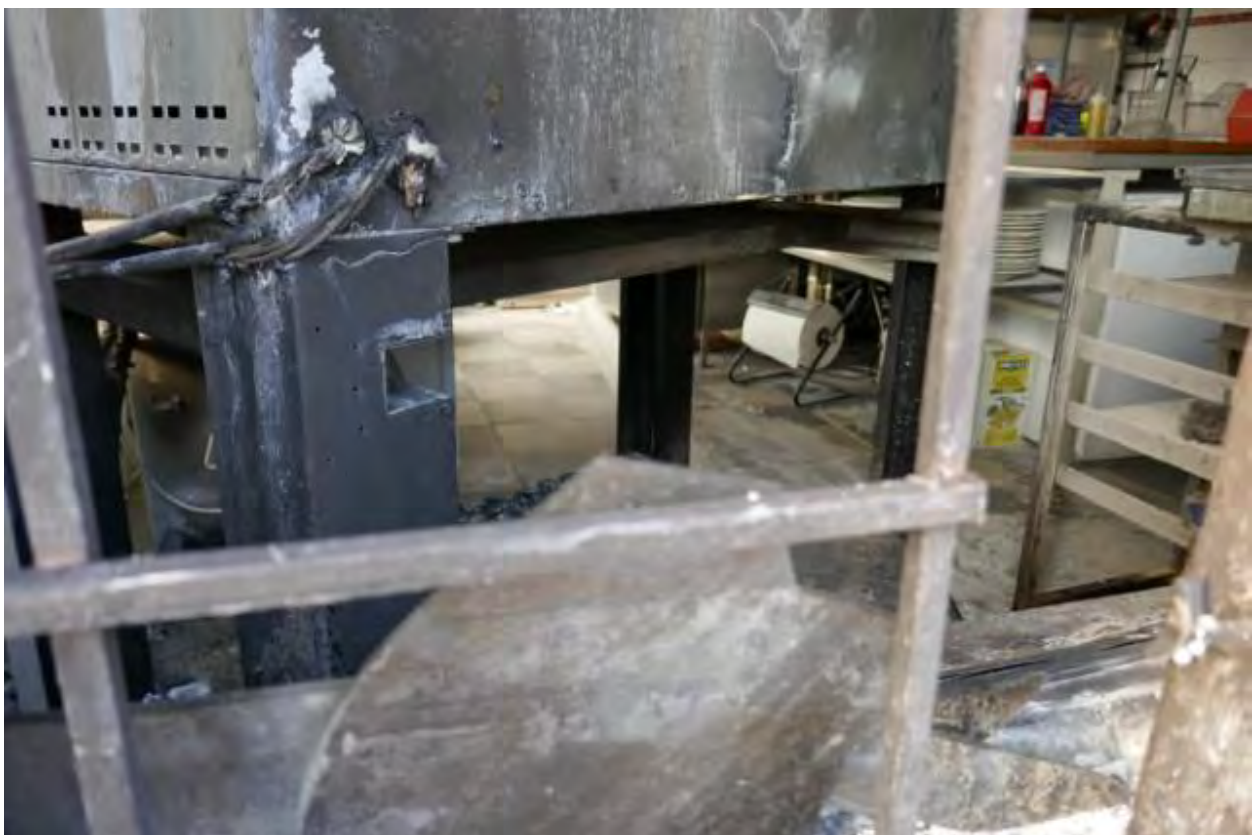
Bild 2. Pizzaugnen i köket.

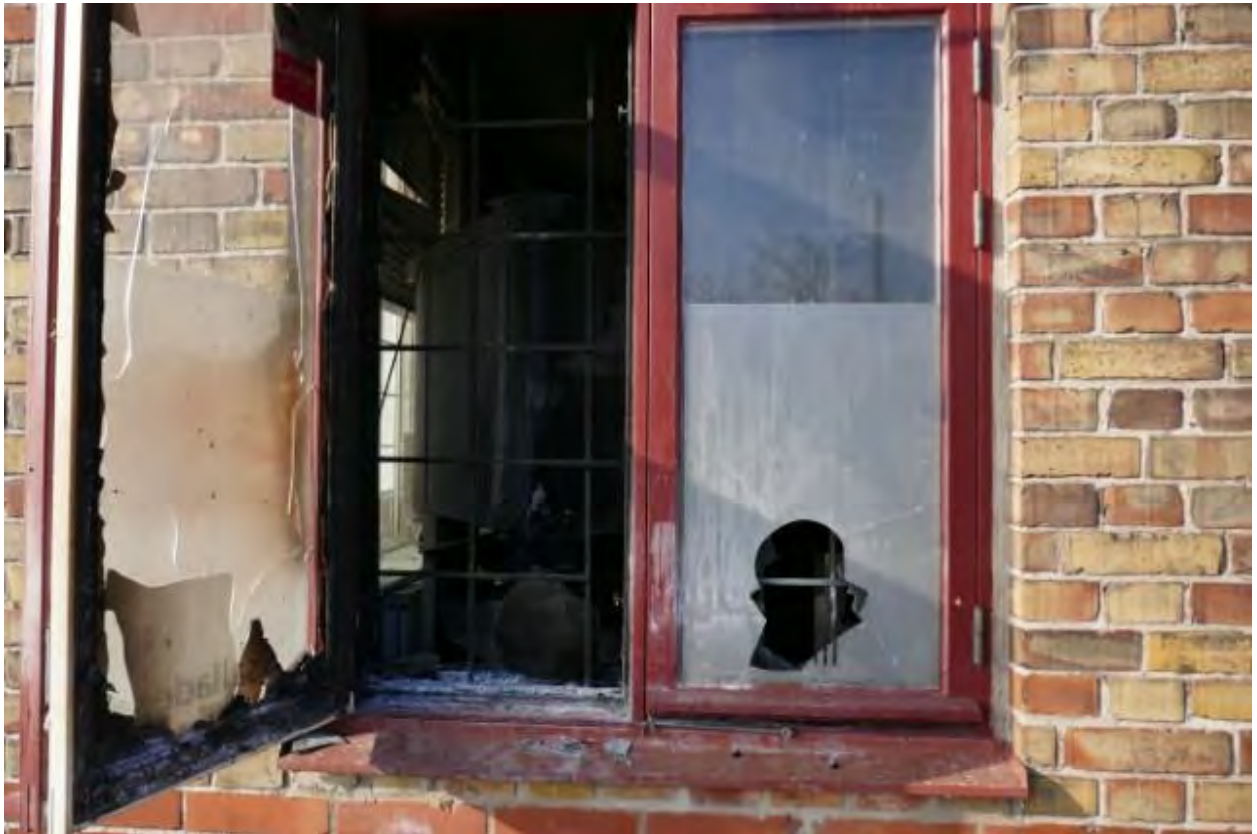
Bild 3. Det krossade fönstret intill köket på den östra delen av byggnaden.

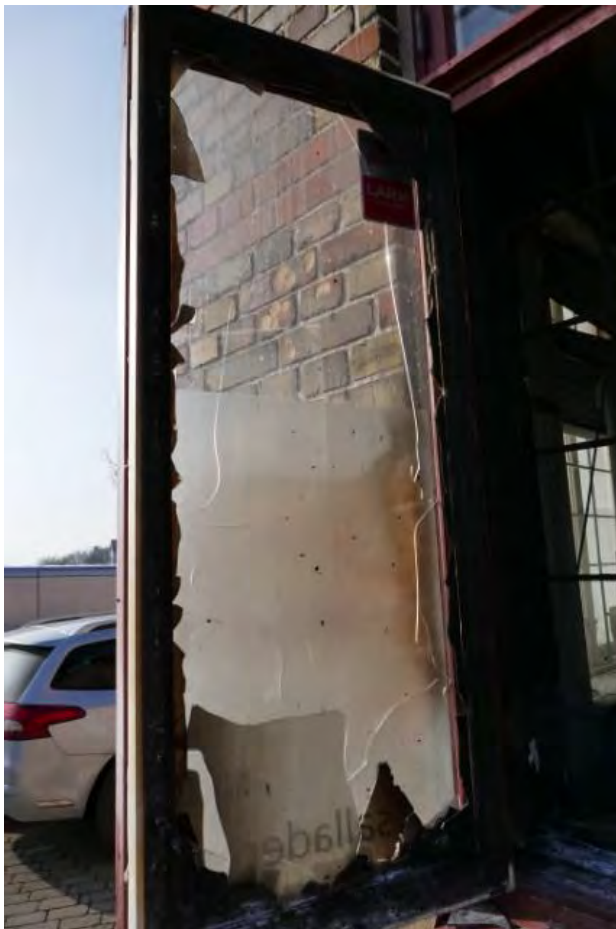
Bild 4. Insidan av fönster intill köket.
