## Olycksundersökning

Brand i Airboard

Visvägen, Uddevalla

Händelsedatum 2017-05-26

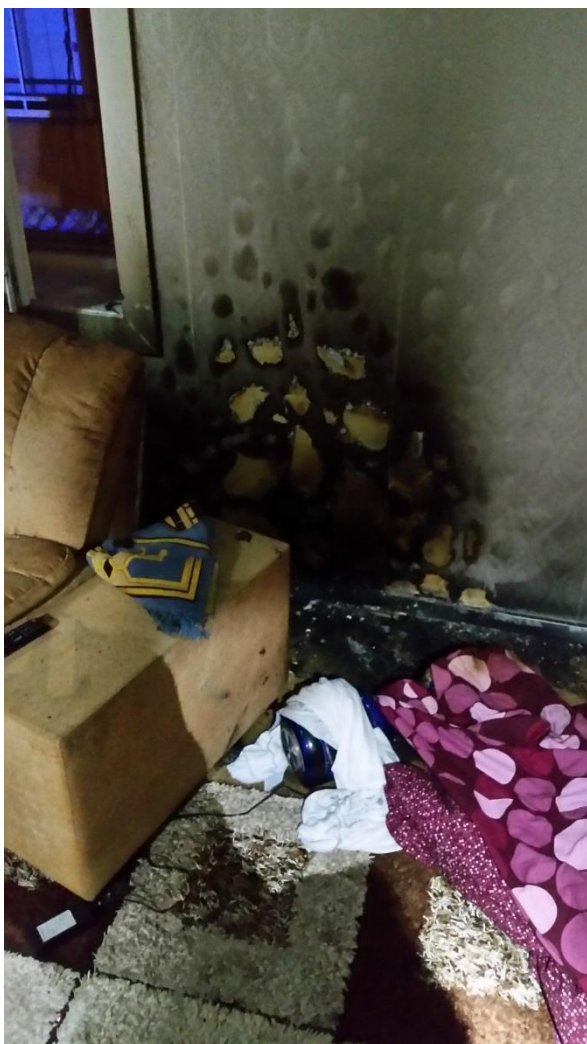
Figur 1: Airboardens placering

Mannen i familjen hade inte riktigt somnat efter att ha tittat på TV då han hörde en smäll i lägenheten. Övriga i familjen sov. Mannen rusade upp och kontrollerade barnens rum där allt var normalt. Sedan såg han rök i underkant av sovrumsdörren. När dörren öppnas ser han att det brinner i anslutning till platsen där en airboard var satt på laddning. Hur länge laddningen pågått är oklart. Mannen tar med sig familjen förbi branden och ut till det fria via trapphuset. Därefter återvänder han, drar ur sladden till batteriladdningen och släcker branden med hjälp av ett täcke. Brandvarnaren aktiverades under händelsen.

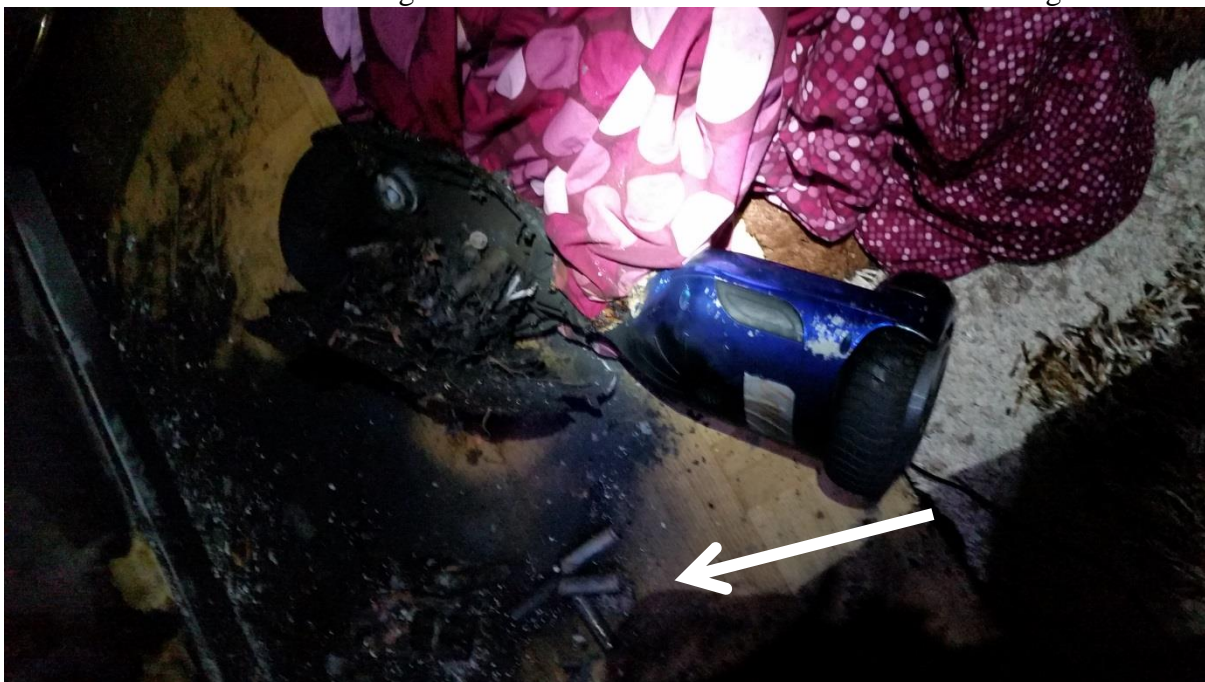
Exakt brandsorsak är inte klarlagd men branden har startat i samband med laddning.

Figur 2: Pilen visar batterier som kastats ur i samband med branden.

Räddningstjänsten bör i samband med råd och information till allmänheten belysa brandriskerna med airboards och vilka åtgärder som kan vidtas för att minska riskerna för brand. Det vill säga:

- kontrollera att produkten är CE-märkt
- läs bruksanvisningen noga
- ladda under uppsikt
- ladda enligt tillverkarens bruksanvisning
- var observant om produkten blir väldigt varm
- fungerande brandvarnare ger tidig upptäckt
- släckutrustning ger möjlighet att hantera en uppkommen brand
