Olycksutredning gällande [REDACTED] i Linköpings kommun

Händelseadress: [REDACTED] i Linköping

Datum för händelsen: 2017-01-31

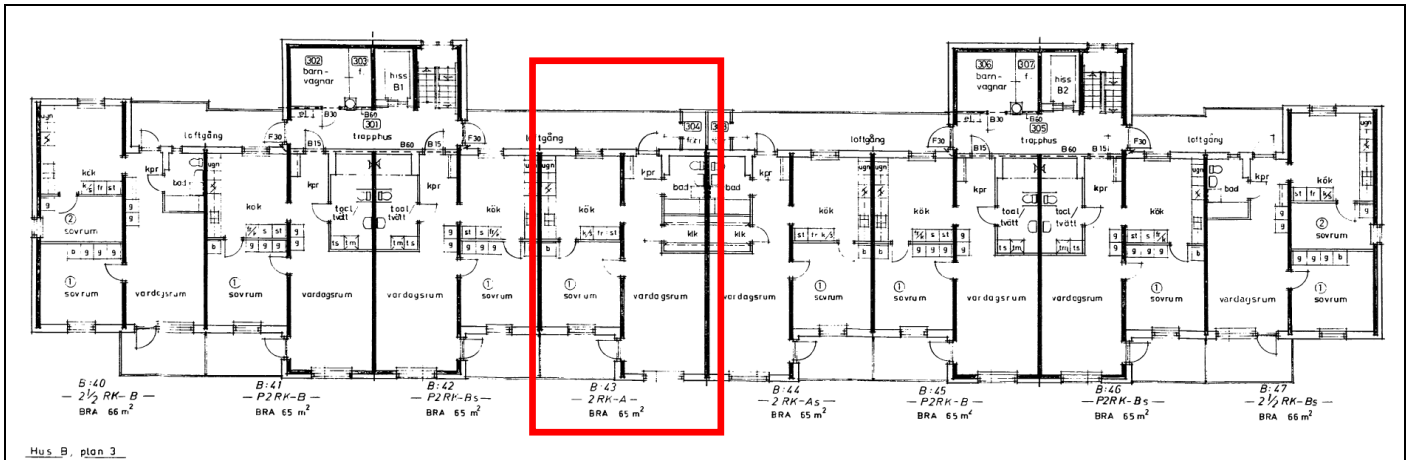
Hus_B, plan 3

Figur 1. Ritning över huskroppen med branddrabbad lägenhet.

Byggnaden i fråga är belägen på fastigheten [REDACTED] i Linköping. Byggnaden består av två högre delar i fyra till fem våningsplan ovan mark samt en lägre del i ett våningsplan som sammanlänkar de två huskropparna. Huskroppen tillhörande den branddrabbade lägenheten består av lägenheter medan den andra huskroppen förutom lägenheter även är ett servicehus, [REDACTED] servicehus som sköts av Leanlink. Enligt uppgift så finns det både servicelägenheter som hör till servicehuset samt vanliga lägenheter i byggnaden. Huskroppen har två trapphus med anslutande lägenheter till dessa. Till trapphusen ansluter även loftgångar åt vardera hållet längs med byggnaden, varje loftgång betjänar endast en lägenhet. Den aktuella lägenheten var en av dessa, belägen på tredje våningsplanet, se figur 1 för ritning. I änden av loftgången finns både lägenhetsdörren och en separat dörr till ett kallförråd.

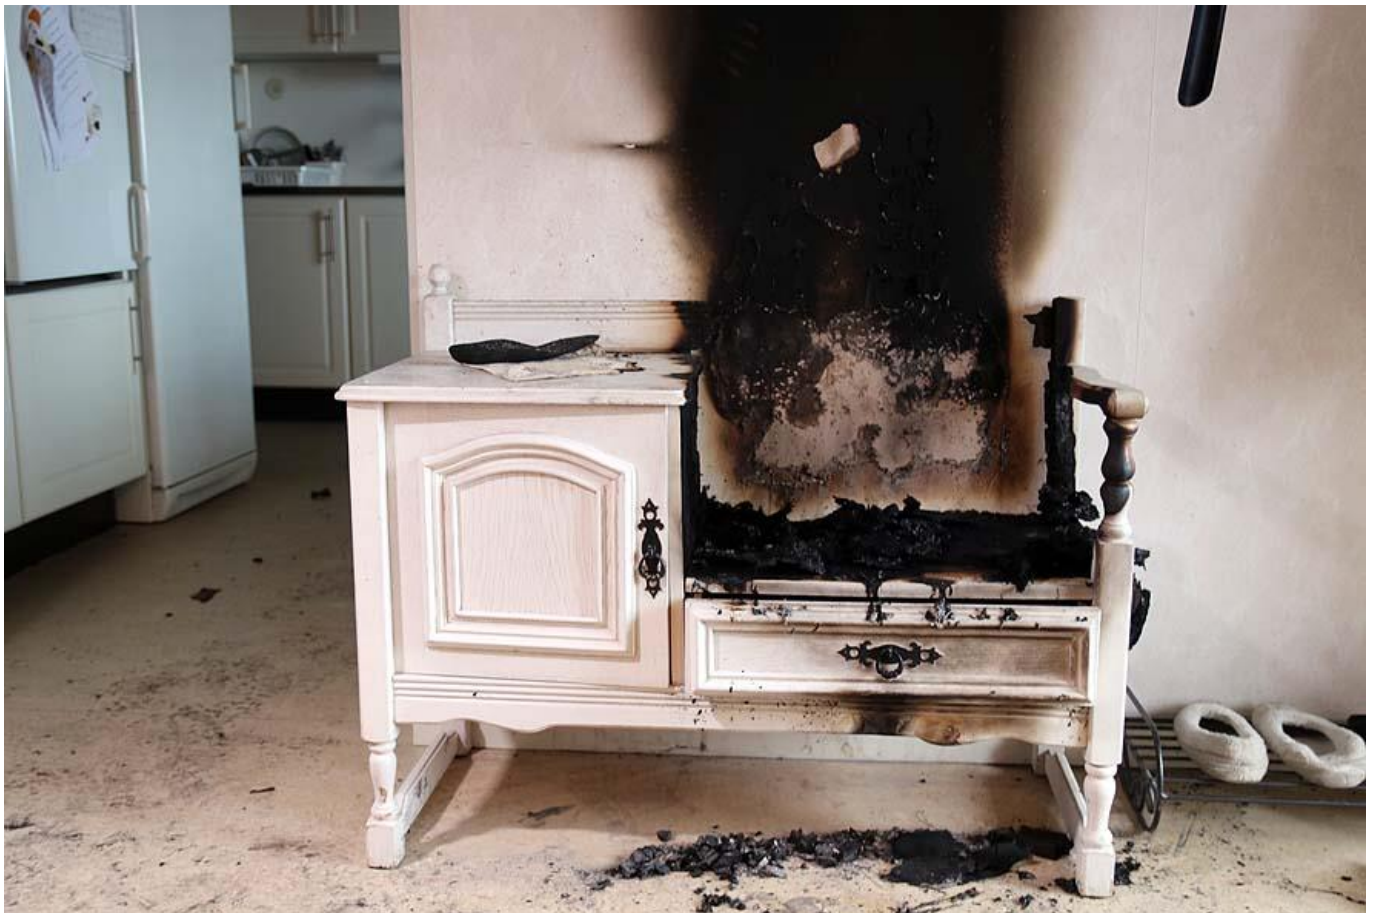
Figur 2. Tidigare foto från när hallmöbeln fanns kvar.

Det fanns ett tydligt så kallat brand-v från sittplatsen där hallmöbeln stod, se figur 2. Branden var tydligt koncentrerad till hallen men det fanns även brandrester i handfatet, se figur 3 och 4. Det fanns en del elektrisk utrustning men den var till synes intakt förutom en del mindre värmeskador, detta bedöms vara sekundära skador från branden, se figur 5. Nedanför hallmöbeln fanns djupa brandskador i golvet och det påträffades en tändare, se figur 6. Närmast sittplatsen så är det lite djupare brandskador i väggen som möbeln stod mot. Det syns ingen avskärmning i brand-v utan sotlagret är jämnt fördelat. Hallmöbeln togs tyvärr bort innan platsbesöket och hann därför inte undersökas närmare, däremot finns den dokumenterad via bilder. I och kring lägenheten påträffades cigaretter. Enligt uppgift så har personen rökt mycket, men personen brukade då ses på loftgången. Personen hade omfattande brännskador i princip över hela kroppen och personalen uppfattade personen nästan som naken, troligtvis på grund av att kläderna brunnit av och att branden pågått ett tag innan den uppmärksammats, dock högst cirka en timma. Detta då personal varit på plats innan denna tid.

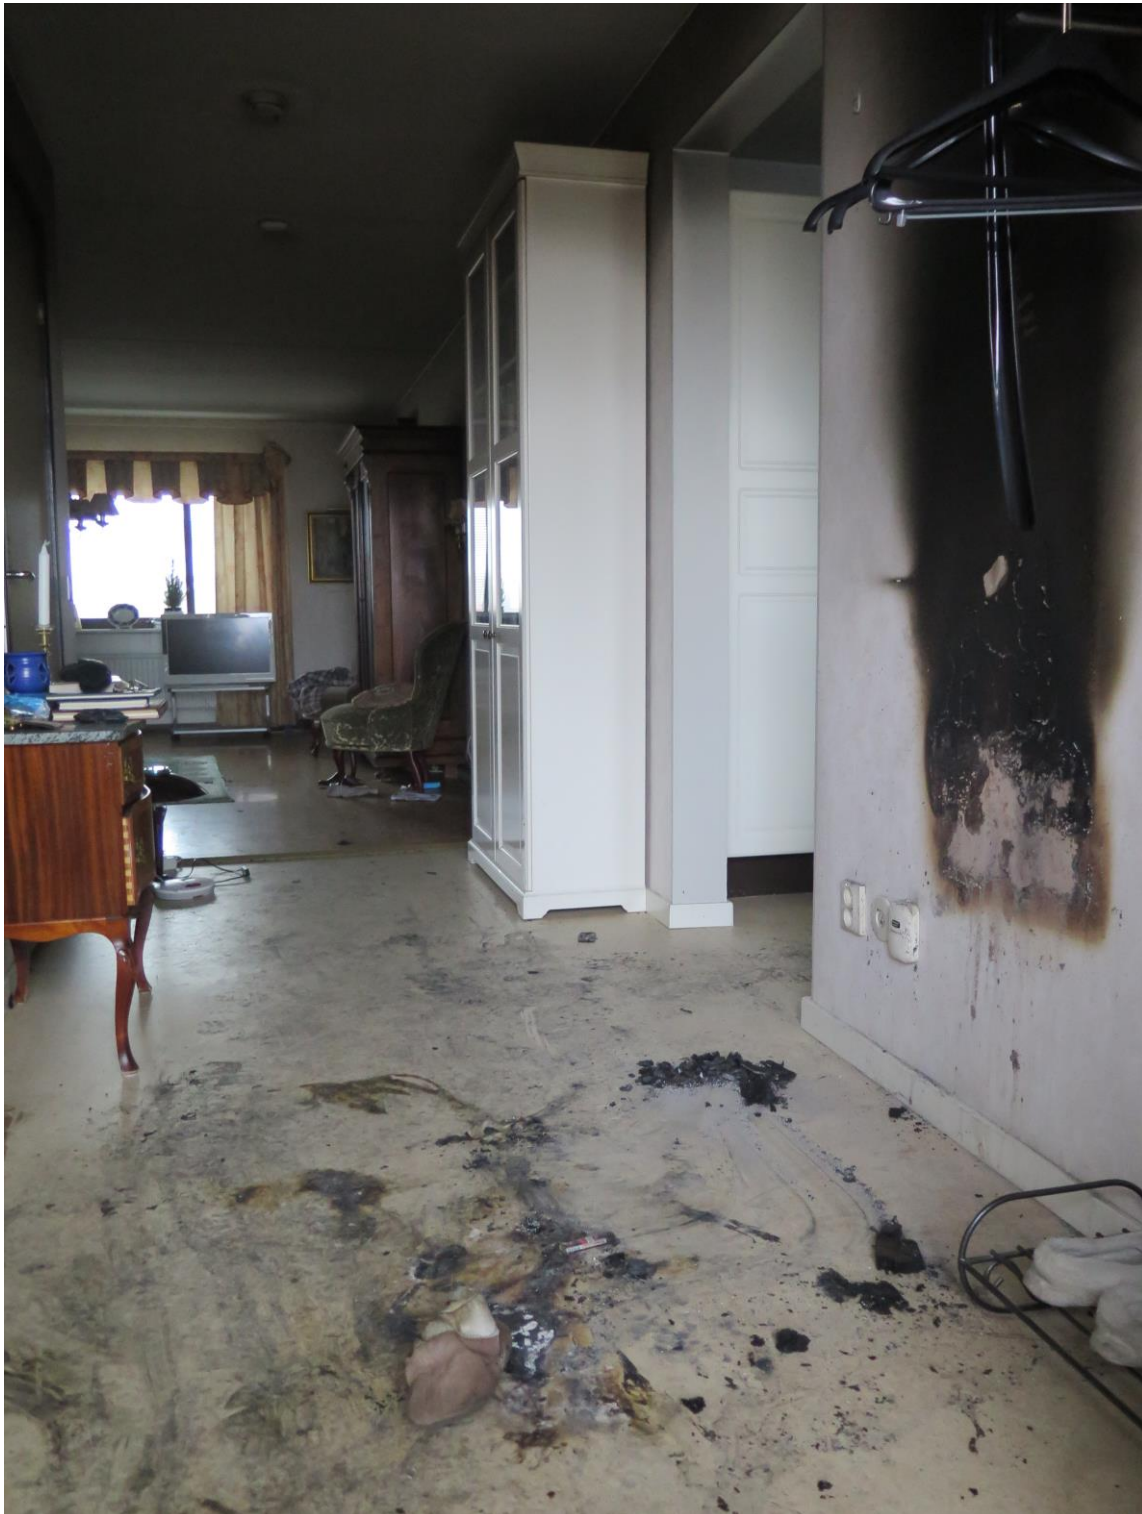
Figur 3. Brandområdet i hallen.

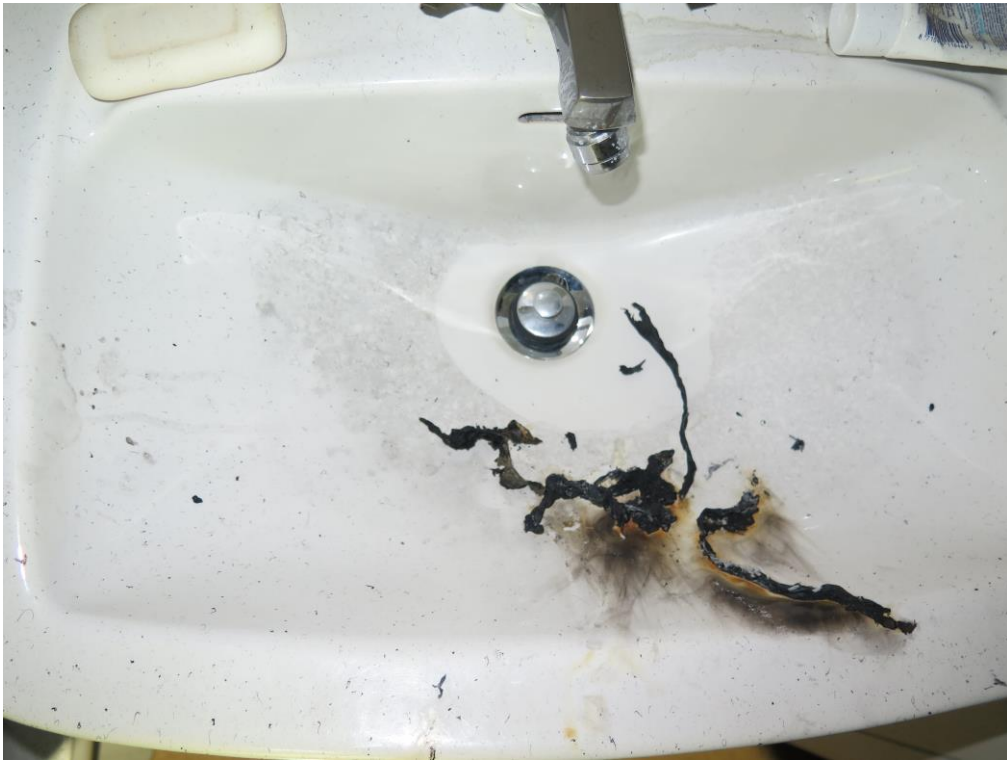
Figur 4. Rester i handfatet, kranen stod på när räddningsmannskapet gick in i lägenheten.

Undertecknades teori är att branden startat i eller i närheten av kläderna på grund av en cigarett. Att branden var koncentrerad till hallmöbeln men att det även fanns brandrester i handfatet tros bero på att branden har startat i eller i närhet av personens kläder och därefter fått fäste i denne, därefter har personen rört sig mellan platserna. Handfatet med brandrester och att kran stod på kan betyda att personen försökt släcka branden. Personen tros ha suttit i hallmöbeln vid något tillfälle så att denne tog eld. Om branden startat när personen suttit i hallmöbeln eller någon annanstans går dock inte att klargöra. Det går däremot heller inte att utesluta andra möjliga orsaker.

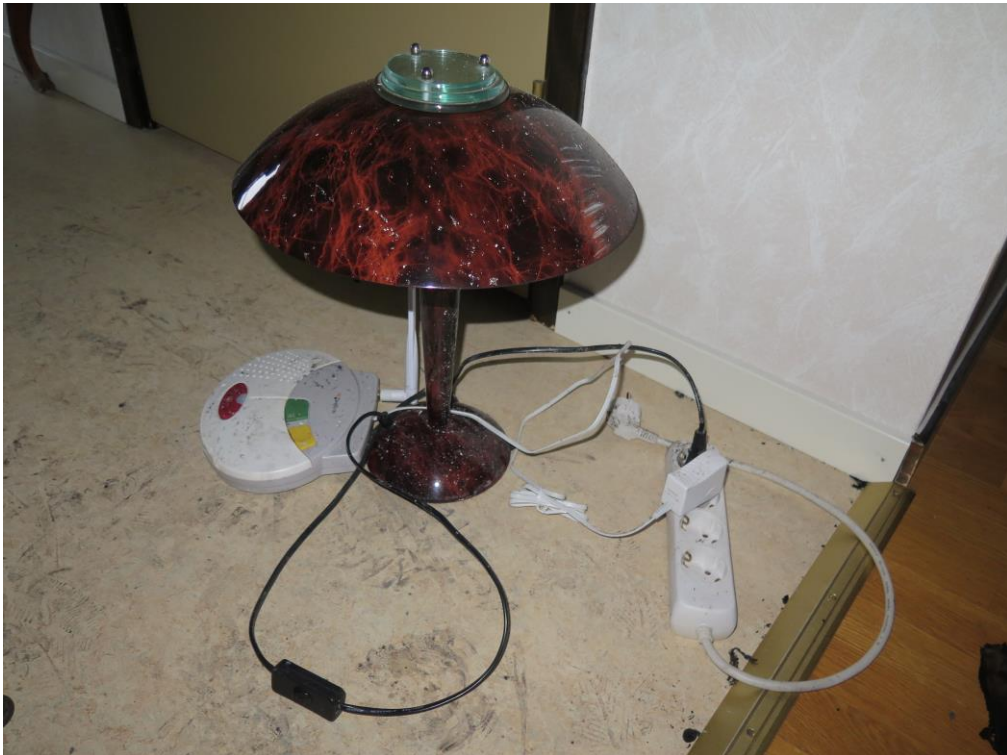
Figur 5. Den utrustning som enligt uppgift stått på hallmöbeln verkar vara relativt opåverkad.

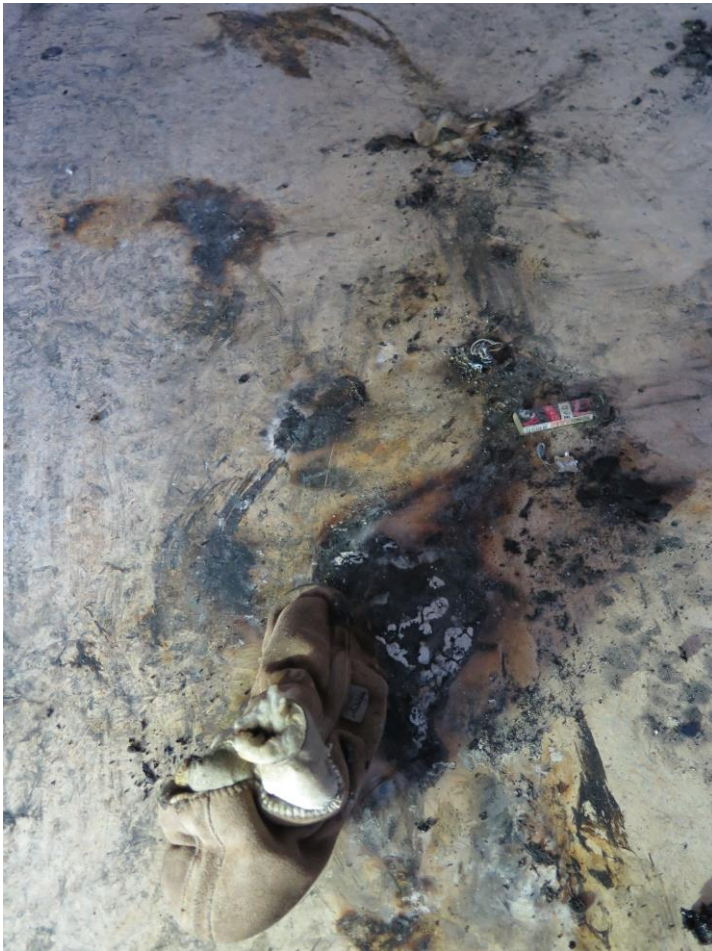
Figur 6. Brandskador i golvet, vid besöket låg även en tändare på golvet.

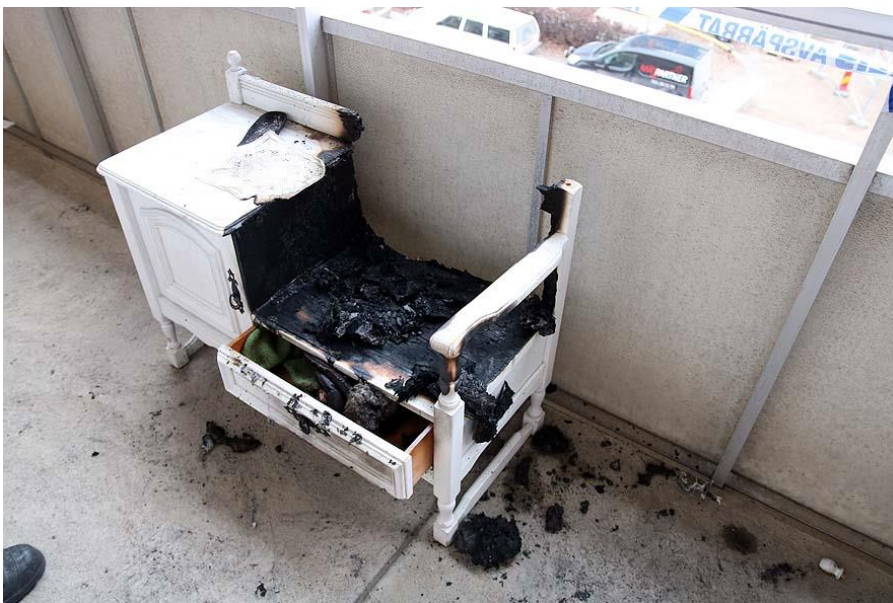
Figur 7. Tidigare foto när hallmöbeln stod på loftgången.
