Undersökningsprotokoll

Olycksförloppsutredning

Anledningen till undersökningen: Trafikolycka, personbil - moped, 1 st omkommen.

RV70 nordväst om Skogsbo Avesta kommun.

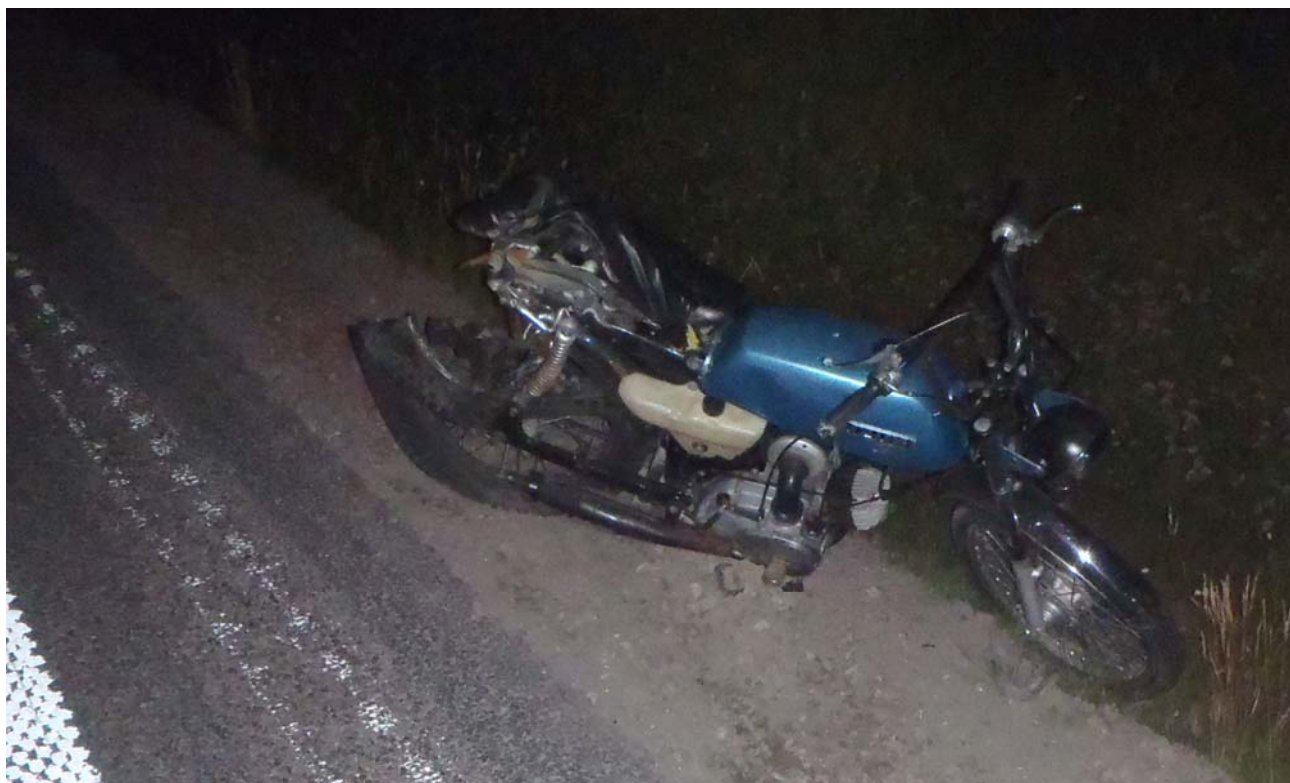
Mopeden omfattande skador på bakparti samt bakhjul. Se bild 2.

Bild 2: Mopeden.

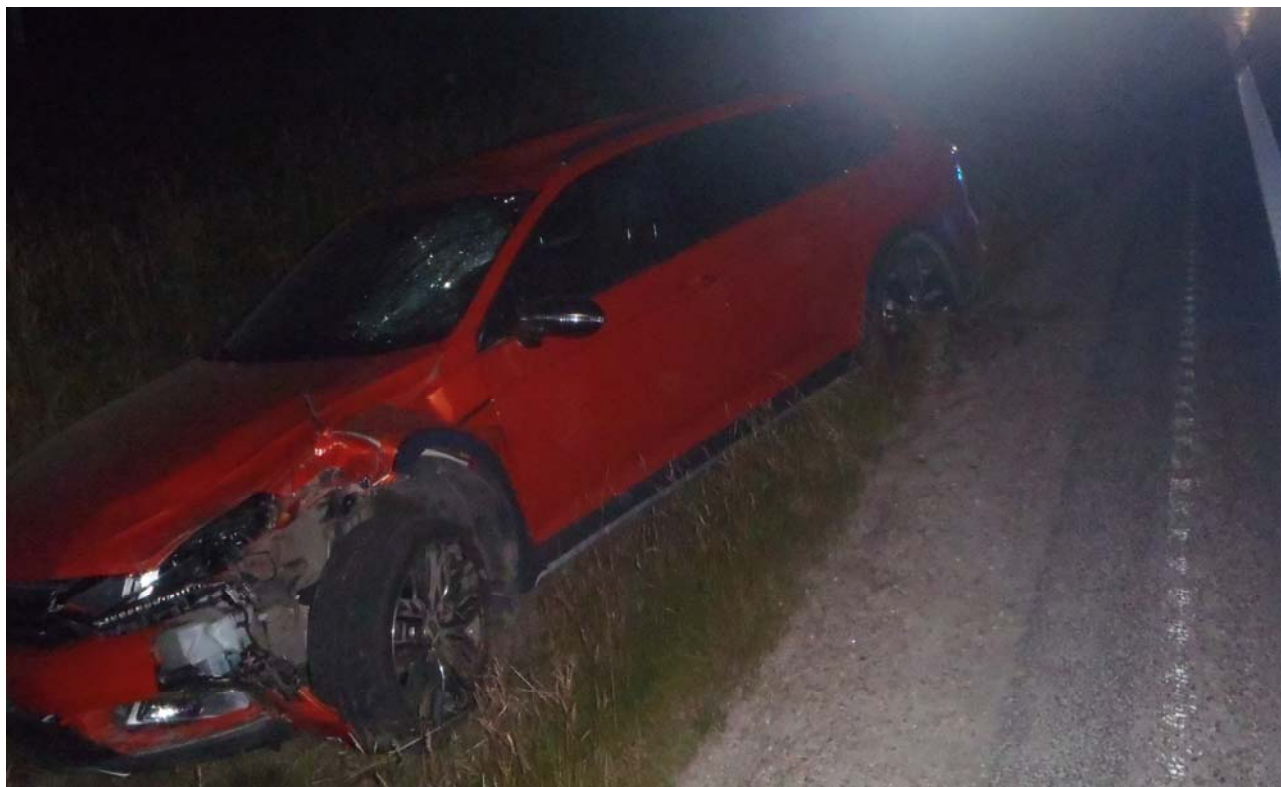
Personbil [REDACTED] VX Passat, karosseriskador på vänster framskärm /framlykta, huv, vindruta vänster sida. Se bild 3.

Bild 3: Personbilen.

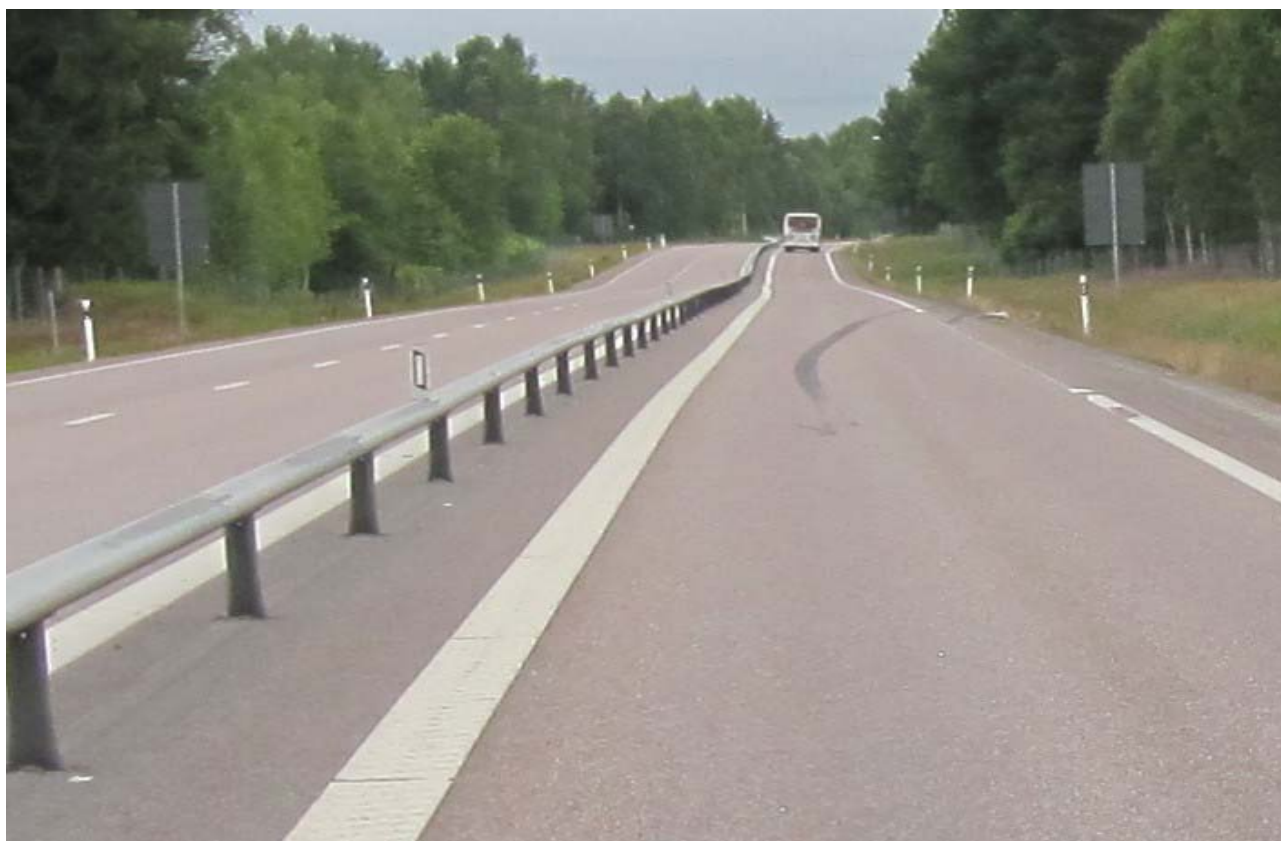
Bild 4: Bromsspår.

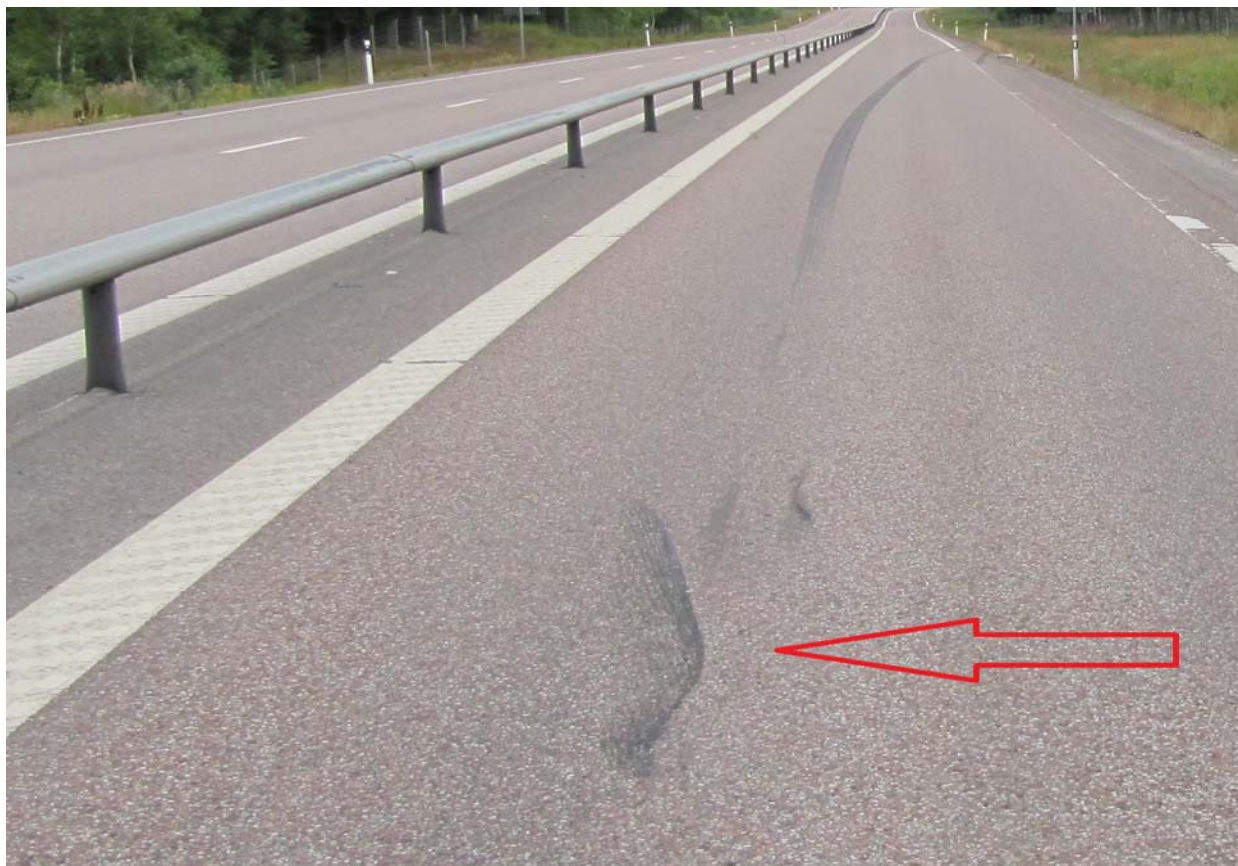
Bild 5: Däckavtryck från mopeden vid kollisionsplatsen.

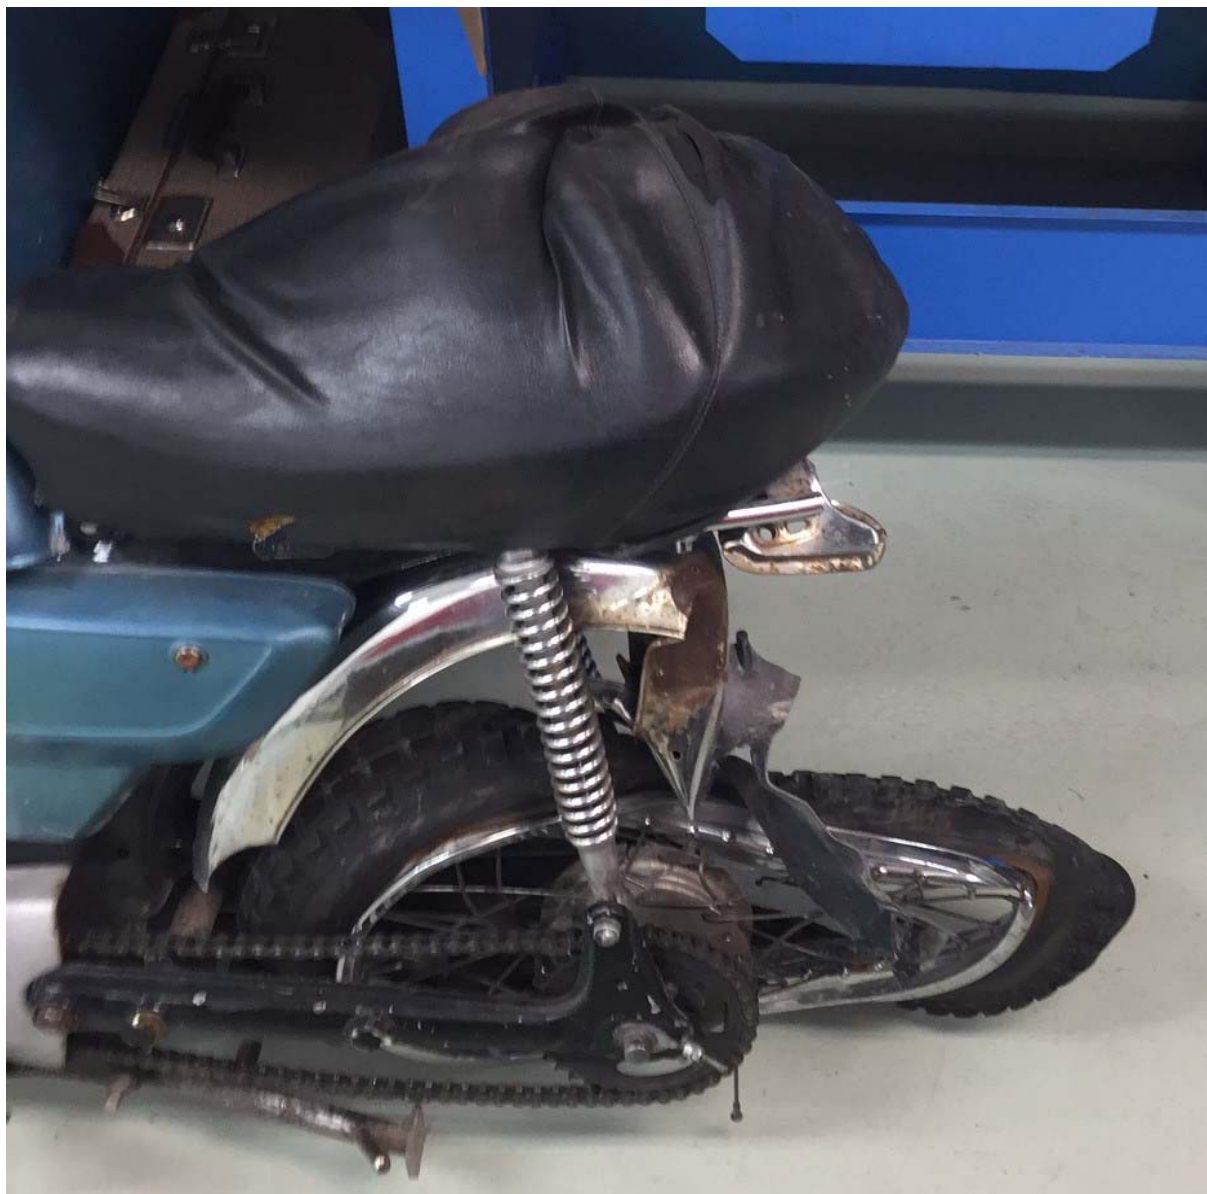
Bild 7: Bakhjulet på mopeden.
