## **Kompletterande händelserapport**

### **Brand i skola**

Rinkebyskolan  
18 maj 2017

Dnr: 342-715/2017

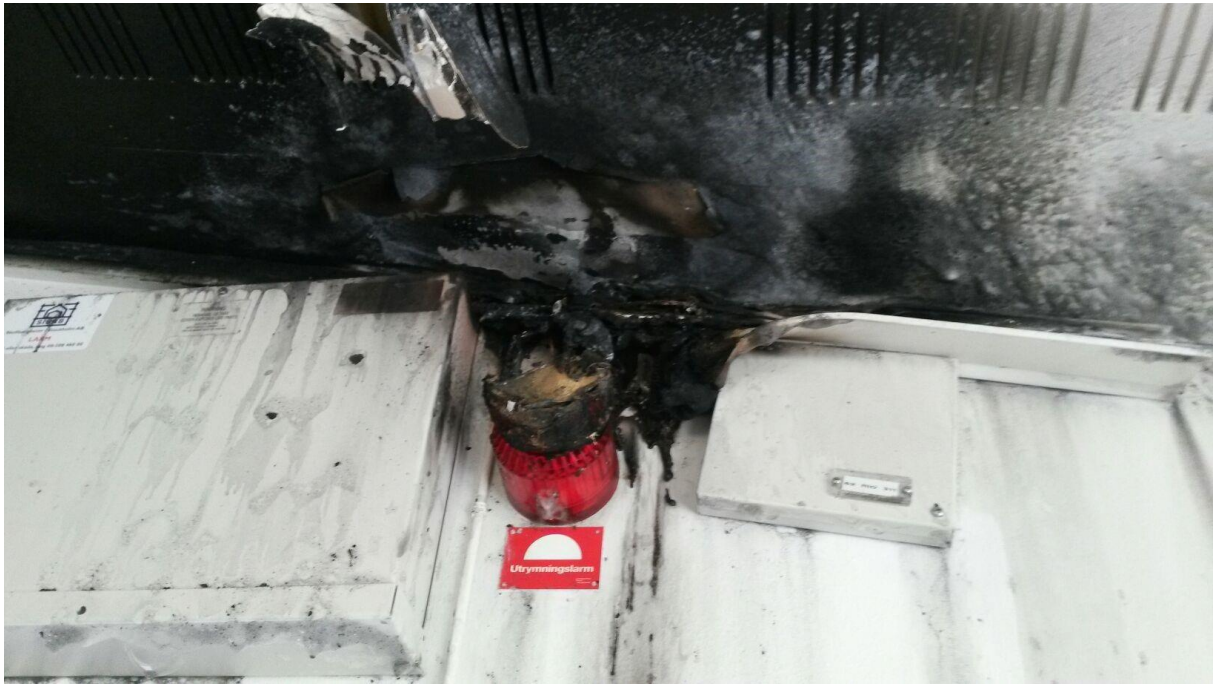
Det är idrottslektion tillsammans med en vikarie i skolans hus för idrott. Klassen är uppdelad i tre grupper varav en grupp består av ett gäng killar från åk 8. Dom befinner sig i gymmet på plan 2. De har eldat på utrymningslarmets siren. Sirenen som är gjord av plast smälter och bildar en pöl av smält plast på golvet.

En elev upptäcker branden och springer till skolans huvudbyggnad där personal finns. Eleven får tag på en av skolans vaktmästare som är den som först informeras. Vaktmästaren tar sig mot idrottshallen. Denne beskriver att utrymningslarmet är igång men det hörs så tyst att verksamheten ännu pågår inne i byggnaden. Vaktmästaren beskriver ljudet av utrymningslarmet med liknelsen av en dörr som larmar för att den inte har gått igen ordentligt. Det finns också en doft av rök på övervåningen. Vaktmästaren tar en handbrandsläckare från ett intilliggande låst utrymme och öppnar sen dörren in till gymmet. Det brinner i en pöl på golvet vilket denne släcker och upptäcker sen att "det droppar eld från taket". Vaktmästaren går ut ur rummet igen för att sen gå förbi pölen och vidare in i rummet där denne släcker upp emot taket. Vaktmästaren upplever att det är lågor från sirenen upp emot taket.

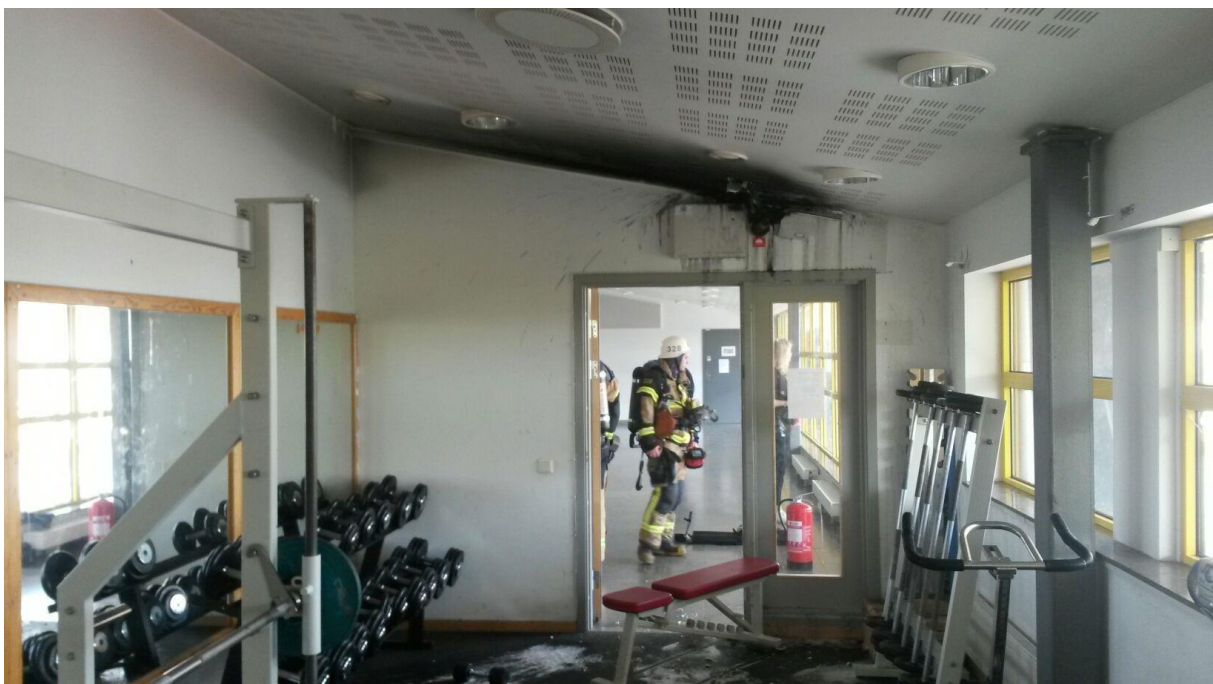
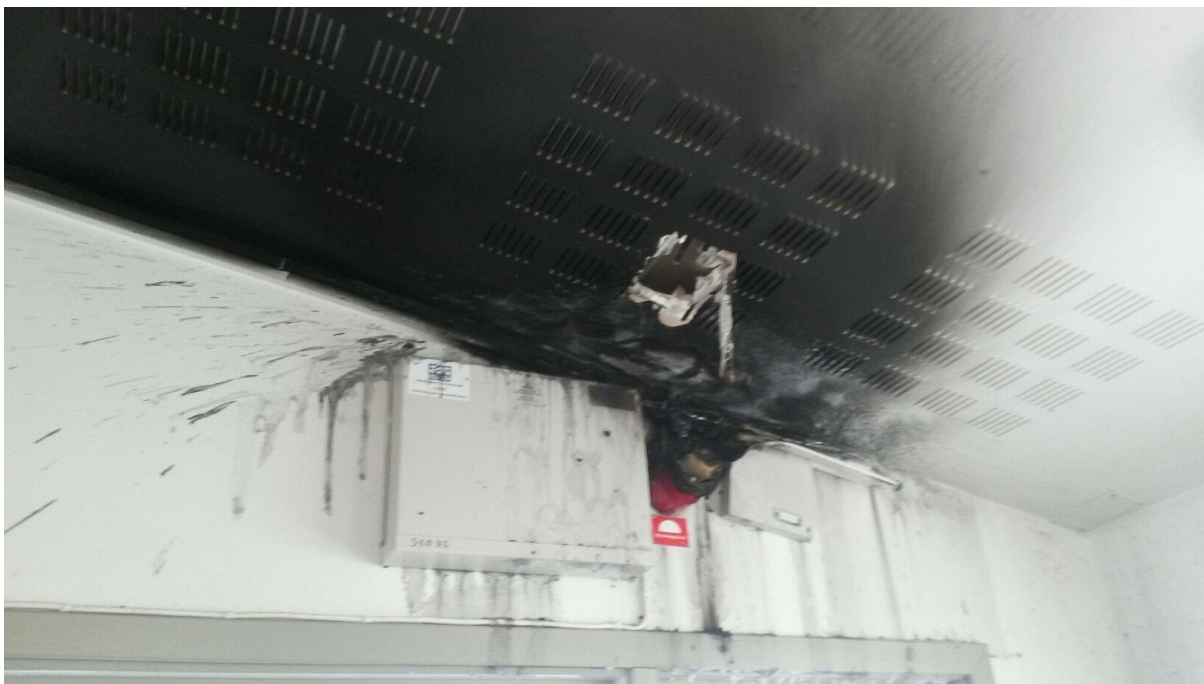
Räddningstjänsten får samtal av skolans rektor att det brinner i en tjockmatta i ett gym av skolans rektor. De förbereder för att ta med pulversläckare in för att starta en livräddande insats av personer kvar i byggnaden. När räddningstjänsten kommer till platsen möter personal på skolan upp och de informerar om att byggnaden är utrymd och att branden är släckt men att de behöver hjälp att kontrollera. När den uttryckande styrkan går in i byggnaden uppfattas inget utrymningslarm. Det är inga stora mängder rök i lokalen, ventilering påbörjas direkt. Man frilägger en bit av taket samt en del av väggen och kontrollerar sedan var 10 min med värmekamera.

Branden startar i en av utrymningslarmets sirener av plast.

Ett antal elever befinner sig i gymmets lokal. De eldar på utrymningslarmets siren i plast som tar eld, smälter och droppar ner på gymmets gummimatta.
