<p style="text-align: center;">Sydöstra Skånes Räddningstjänstförbund</p>	<p style="text-align: center;">Olycksförlopps utredning Brand i byggnad</p>
<p>Upprättad: 2017-05-10</p>	<p style="background-color: #cccccc;">[Redacted]</p>	<p>HR 2017-398</p>

Brand i byggnad, [Redacted], Simrishamns kommun.
Måndagen den 1/5 2017.

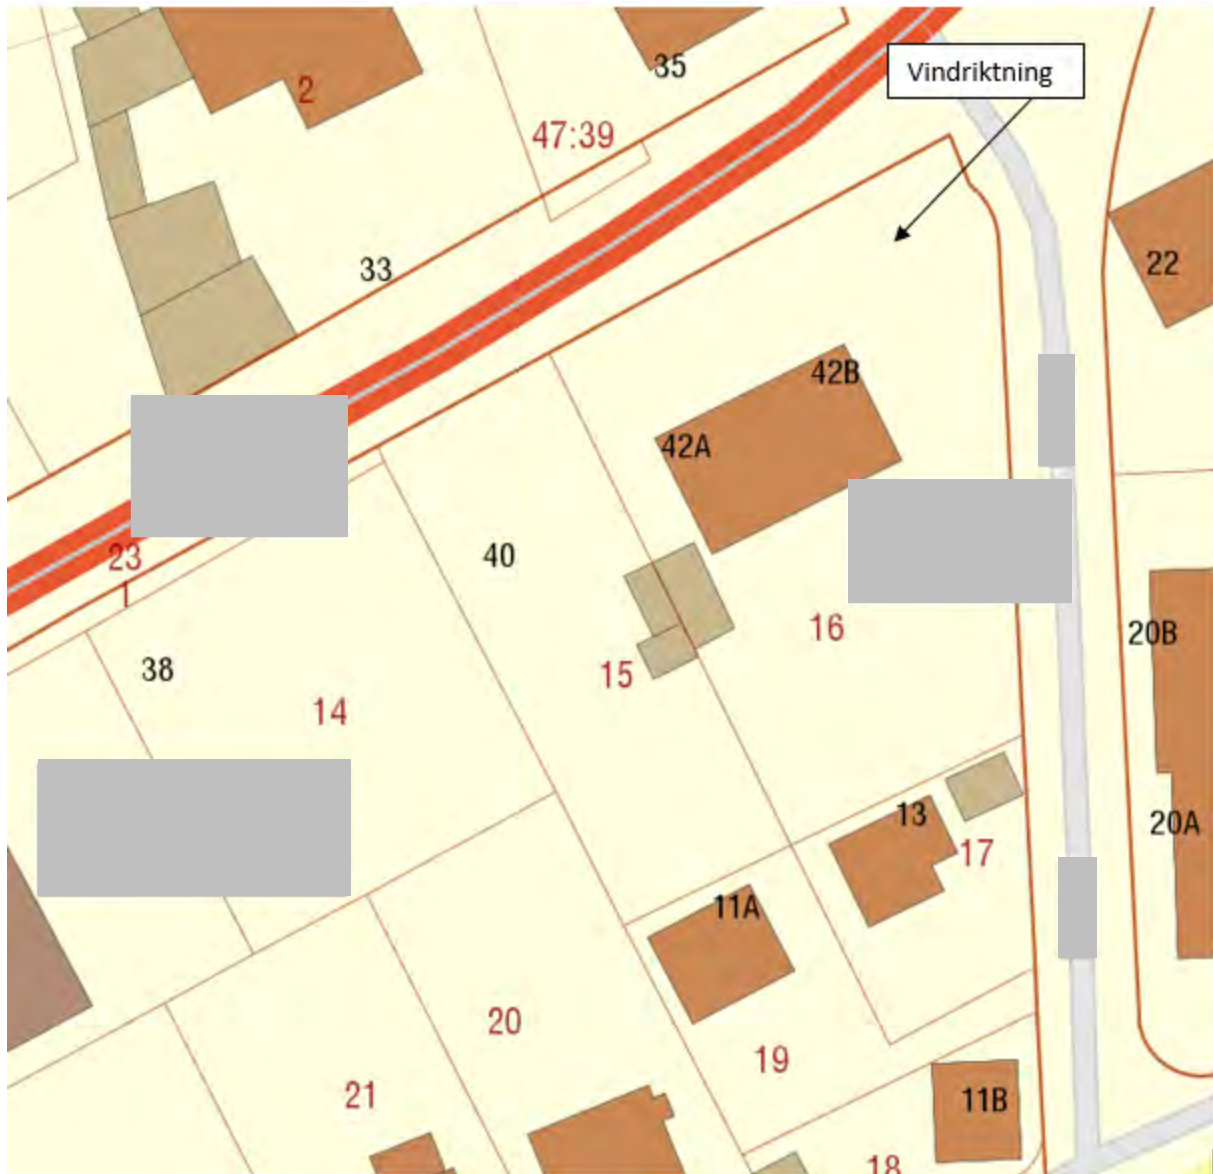
Bilaga 1.

Beskrivning av byggnaden och dess omgivning: Se bilaga 1.

Flerfamiljshus i 1½ plan, med fyra lägenheter. Stenhus med träbjälklag, byggnadsår 30-40 talet.

Avstånd till närmsta byggnad är ca. 21 m.
