Olycksutredning

Brand i byggnad [redacted] **Karlskoga**

Larmtid:	2018-11-15 kl. 23:33
Adress:	[redacted] Karlskoga
Olyckstyp:	Brand i byggnad
Objektstyp:	Mindre förrådsbyggnad
Startutrymme:	Kompost
Startföremål:	-
Brandorsak:	Värme från kompost
Insatsrapport nr:	2018001409

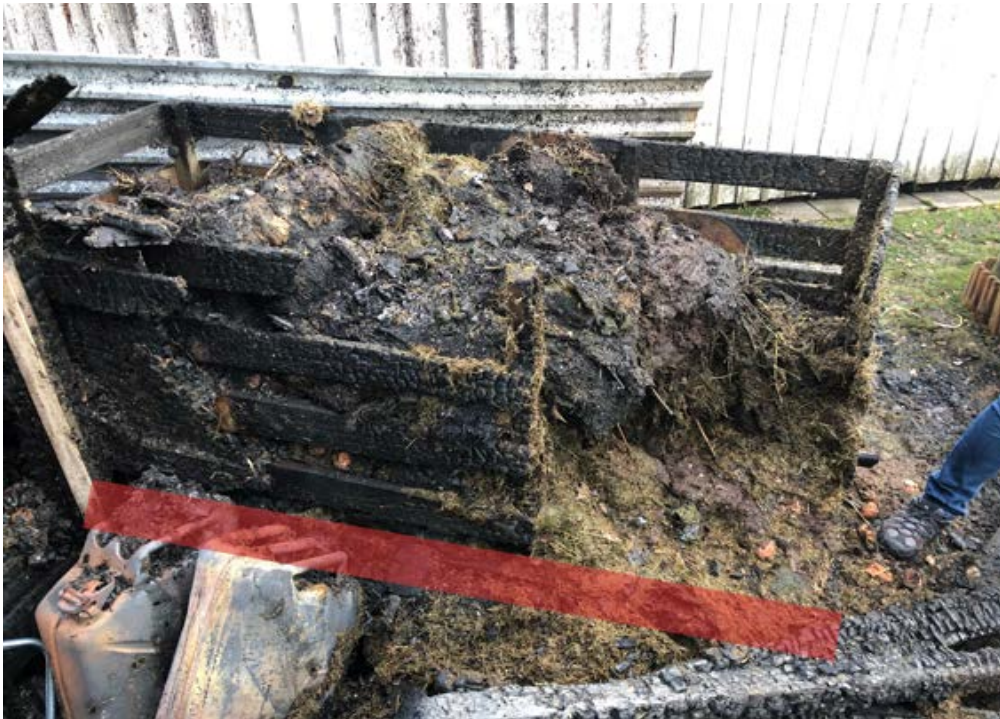
Ursprunglig placering av väggen på förrådet.

Branden startade i den del av förrådet där komposten var placerad. Komposten har avgett sådan värme att den självantänd och spridit sig till förrådsbyggnaden eller att trät i byggnaden börjat torrdestilera av kompostens värme som till slut antänd byggnaden.
