# **Olycksutredning av dödsolycka lastbil-cykel på länsväg 152**

**Larmtid:** 2 juli 2018 kl 08.08

**Utredare:** Johan Rönmark, Räddningstjänsten Gislaved-Gnosjö

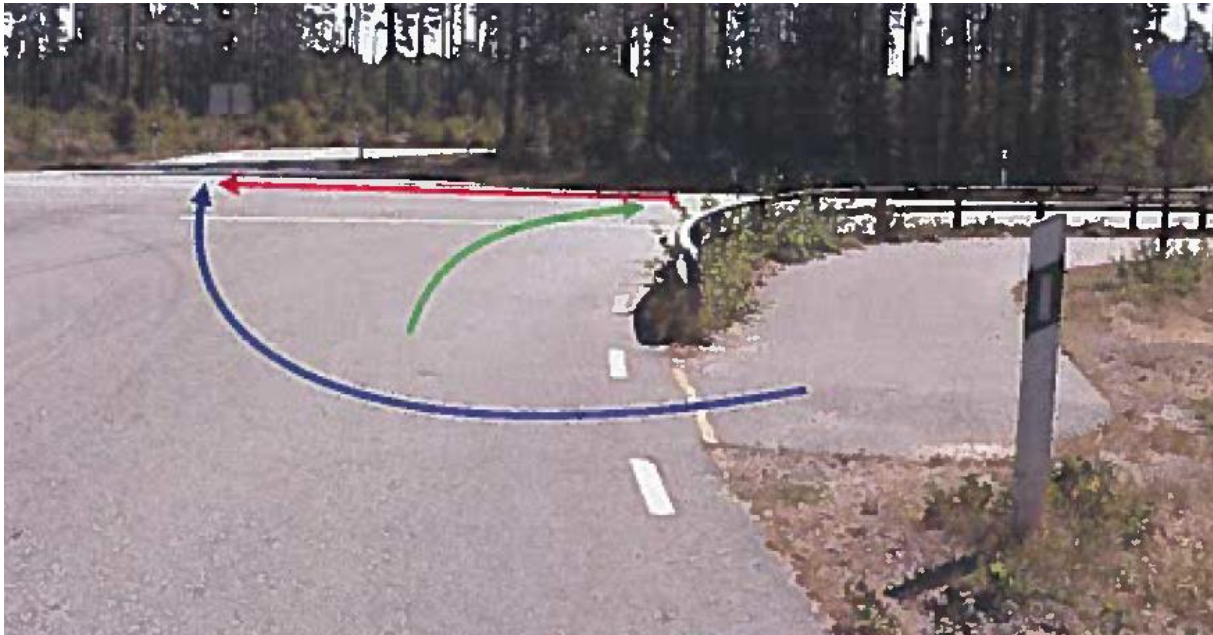
Cyklisten har färdats på cykelbanan från Hillerstorp mot Skillingaryd som löper i stort sett parallellt med länsväg 152. Vid länsväg 152:s korsning med Sven-Björns väg ("Marieholmsvägen") har cyklisten gjort en mindre högersväng in på vägen och stått till vänster om en personbil med tillkopplad husvagn vid stopplikten. Cyklisten ska därefter korsa Lv 152. Stopplikten markeras för trafikanter på Sven-Björns väg av vägmärke innan korsningen med cykelbanan, för cyklisten i dennes färdväg enbart av heldragen linje på asfalten.

Vy över korsningen från Sven-Björns väg. Cyklistens färdväg i blått, husvagnsekipaget i grönt och lastbilskeipaget i rött. Skylten för stopplikt mot Lv 152 återfinns bakom fotografen. Väjningsplikt för cyklister mot trafik på Sven-Björns väg skymtar uppe i fotots högra hörn. Foto/figur: Trafikverket.

Bidragande till att cyklisten eventuellt inte iakttagit stopplikten kan ha varit att den enbart är markerad i asfalten från cyklistens synvinkel. Själva stoppskylten är placerad en bit innan korsningen, i cyklistens färdväg vid denna olycka finns inget som uppmärksammar stopplikten utom linjemarkeringen.

- Åtgärda skyltning samt vid behov ytterligare åtgärder i aktuell korsning med hänsyn till olycksförloppet.
- Inventera samt vid behov åtgärda övriga kommunala cykelvägar vid liknande korsningar så att väjnings- samt stopplikter kan uppmärksammas för alla oskyddade trafikanter oavsett färdriktning.

- Stödja kommuner i trafiksäkerhetsåtgärder där kommunala GC-vägar ansluter till korsningar med statlig väg, särskilt avseende skyltning för oskyddade trafikanter.

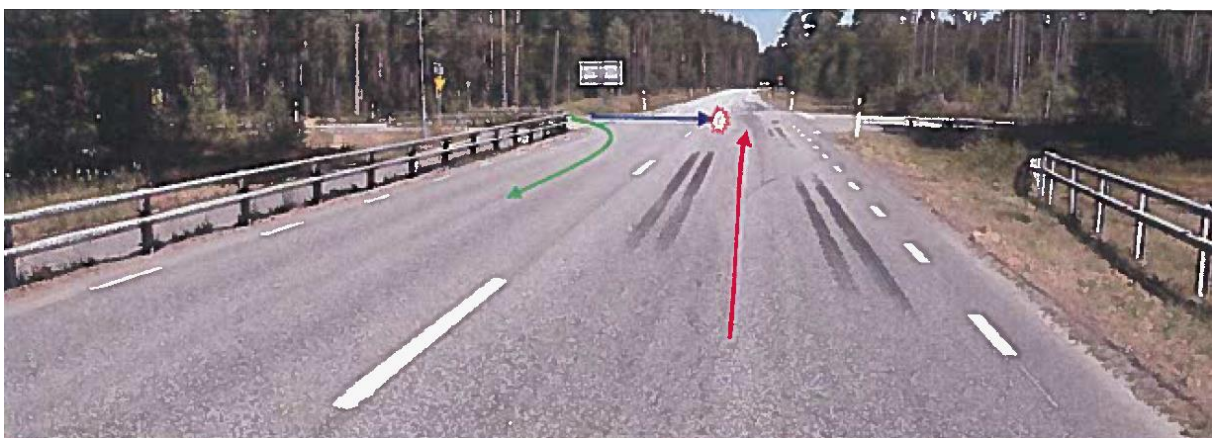
Samtidigt som cyklisten svänger upp bredvid husvagnsekipaget kommer en tung lastbil med släp på väg 152 på väg mot Skillingaryd från Hillerstorp. Cyklisten korsar väg 152 samtidigt som husvagnsekipaget svänger ut och lastbilen befinner sig då strax innan korsningen. Cyklisten är skymd av husvagnsekipaget för lastbilsföraren. Påkörningen av cyklisten är oundviklig.

Foto på olycksplatsen sett från lastbilens hytt. Röd pil anger lastbilens färdriktning och Lv 152 sträckning, grön pil husvagnsekipagets förflyttning och blå pil cyklistens förflyttning. Kollisionspunkten är markerad med röd ring vid spetsarna för den blå och röda pilen. Bromsspåren från lastbilen syns tydligt. Foto/figur: Trafikverket.

När cyklisten korsade länsväg 152 hann inte lastbilsföraren bromsa in förrän olyckan var ett faktum. Allt tyder på att cyklisten inte har uppmärksammat lastbilen på länsvägen och eventuellt inte heller iakttagit stopplikten i korsningen och inväntat fri sikt innan förflyttningen över väg 152. Lastbilens förare har heller inte kunnat uppmärksamma cyklistens ageranden helt eftersom cyklisten varit skymd helt eller delvis bakom husvagnsekipaget.
