Olycksutredning

Brand i byggnad Södra Hamngatan 5 Kristinehamn

Larmtid:	2019-11-11 kl. 16:07
Adress:	Södra Hamngatan 5 Kristinehamn
Olyckstyp:	Brand i byggnad
Objektstyp:	Restaurang/Kontor
Startutrymme:	Kök
Startföremål:	Papperskorg
Brandorsak:	Oklart
Insatsrapport nr:	2019001174

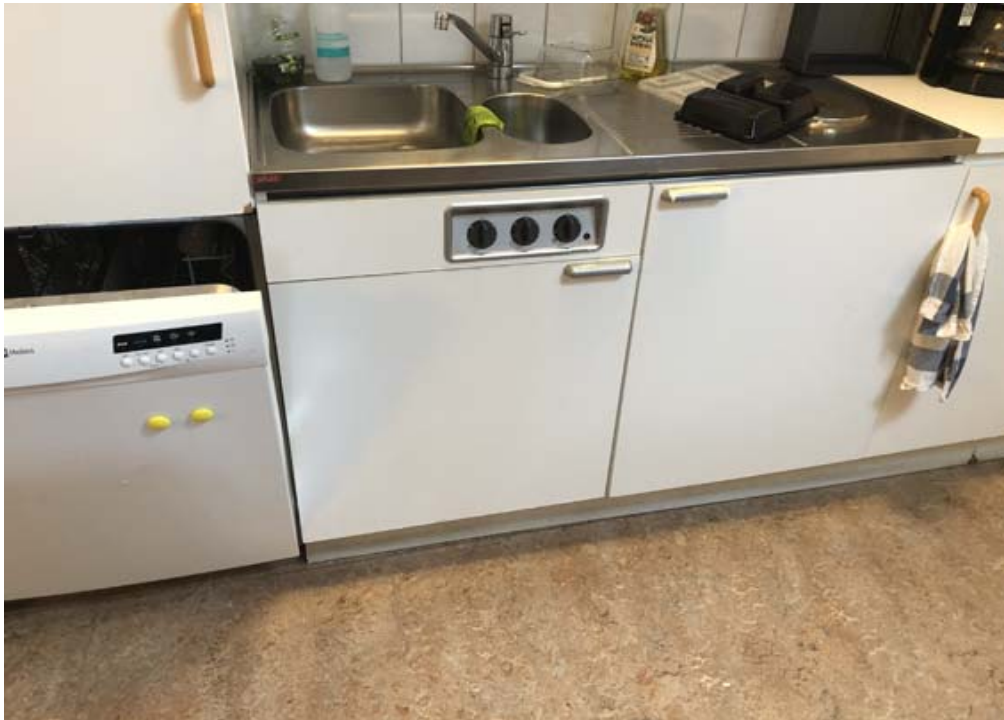
Köket

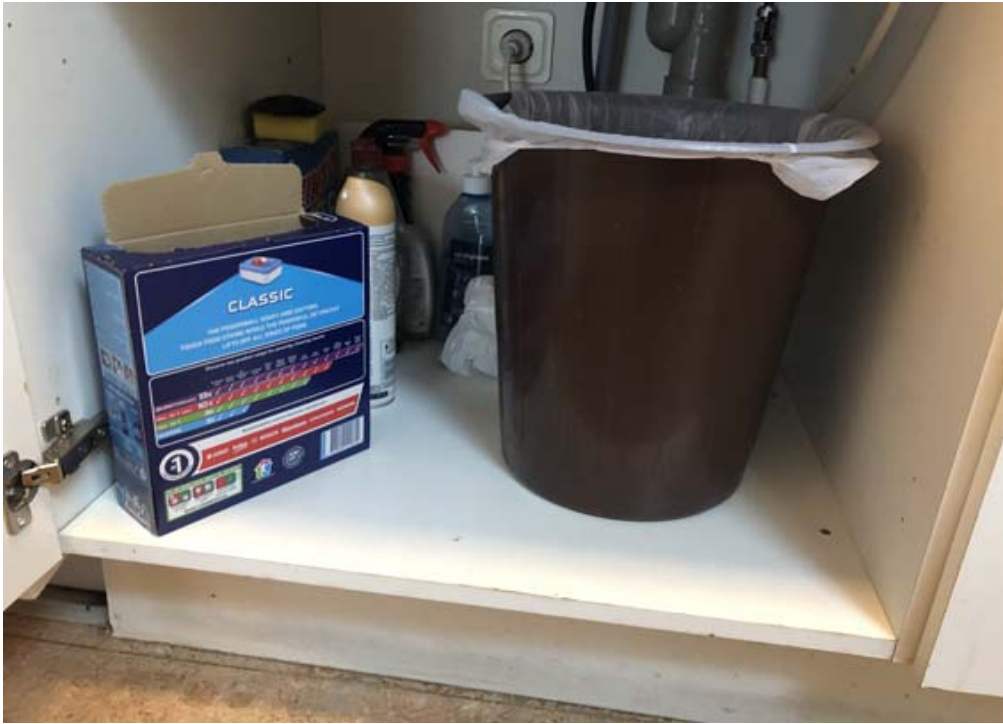
De möts då av tjockare rök. En av de två lyckas dock komma åt papperskorgen i ett skåp under diskbänken. hon märker att det brinner i papperskorgen så hon släcker den brinnande papperskorgen med hjälp av vatten från vattenkranen vid diskbänken.

Papperskorgens placering under diskbänken

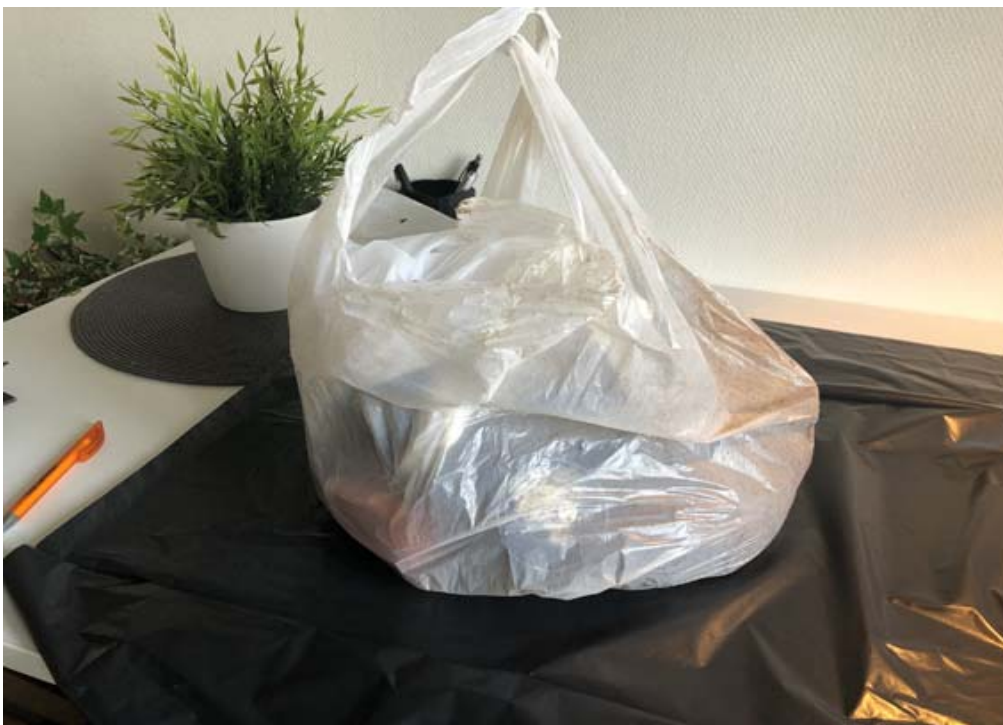
Efter en grundlig undersökning av påsen från papperskorgen hittas inget som skulle kunna starta en brand. Påsen innehöll endast kaffesump, melittafilter, en plåtburk, några små matrester samt papper

och servetter.

Påsen från papperskorgen

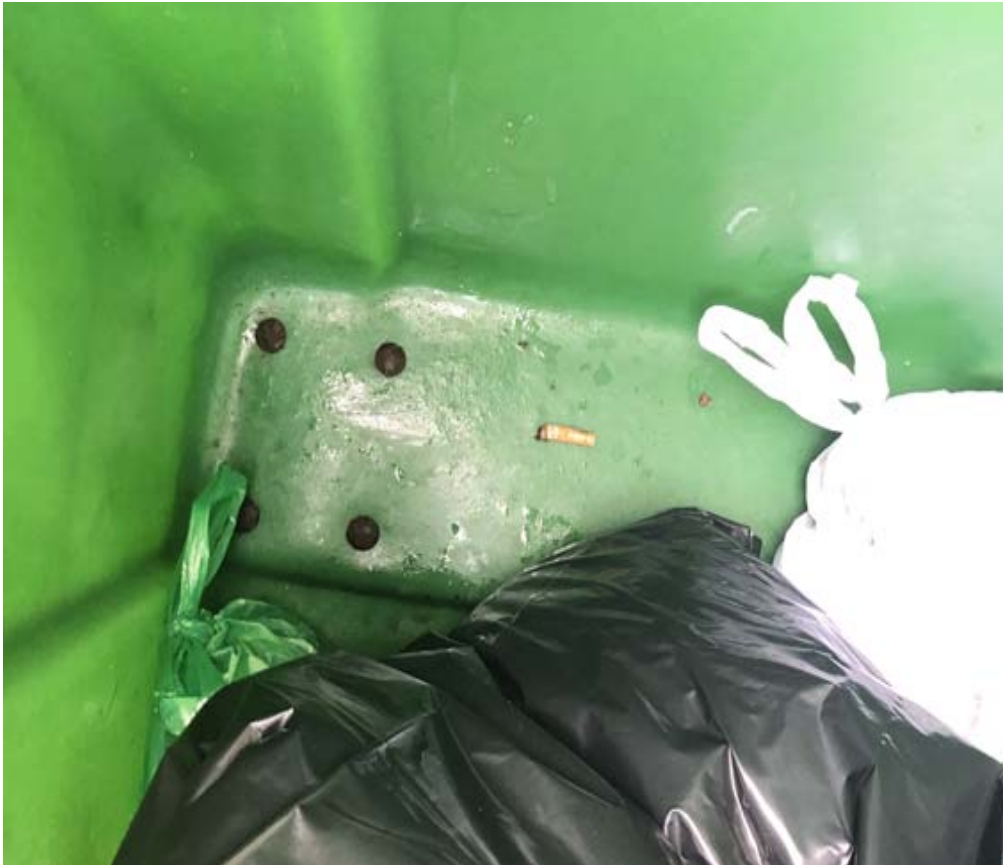
I containern hittades på samma plats som påsen befunnit sig en cigarettfimp. Om fimpen redan legat där sen tidigare eller om den legat i påsen är oklart. Inga andra föremål fanns i containern som skulle kunna härröra från påsen. Enligt föreståndaren är det omöjligt att rökning skulle förekomma i lokalerna. Anvisad plats fanns också för rökning utanför byggnaden.

Cigarettfimp i plastcontainern
