Olycksutredning

Brand i vårdboende på Spelmansvägen 7 i Torsåker,
Hofors kommun

2016-10-10

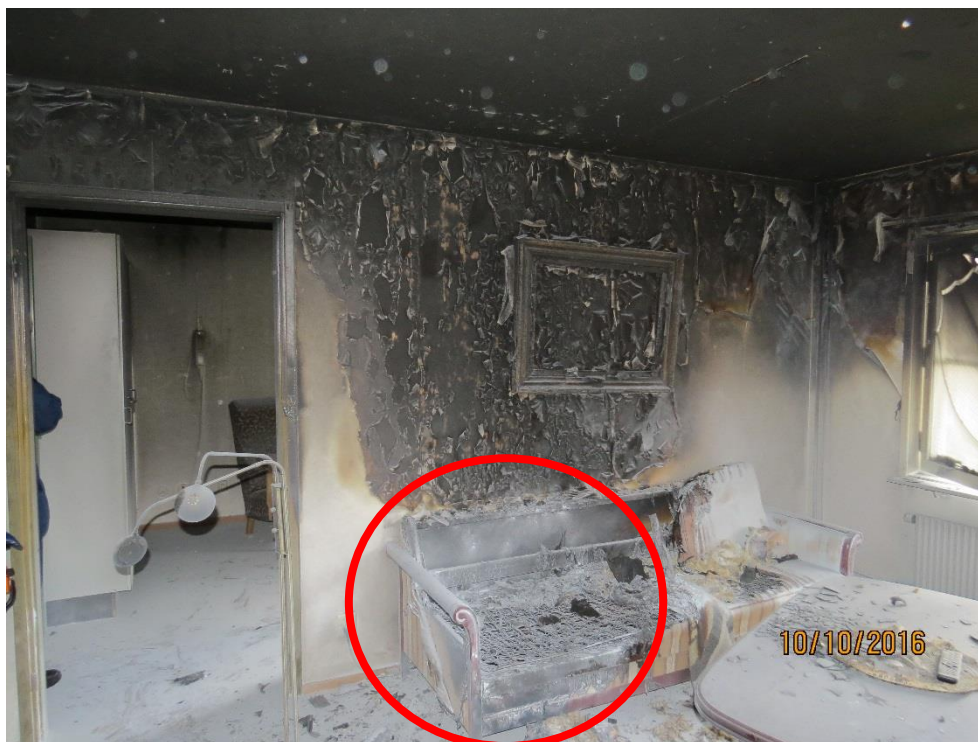
Det primära brandstartsområdet är i soffan i vardagsrummet (se bild 1). Branden har spridit sig från soffan, involverat väggar, tak och gardinerna vid fönstret. I soffan syns ett område som har mest brandskador och är troligen det ställe där branden börjat (se bild 2). I primärbrandsområdet finns en lampa vars sladd går från vägguttaget in bakom ena benet på soffan. Sladden ligger sedan i en slinga under soffan och går ut bakom benet igen till lampan (se bild 3). Lampan har enligt personalen varit påslagen. På elsladden hittades en skada precis bakom soffbenet där den legat i kläm vilket har orsakat en överledning (se bild 4). Överledningen har skapat tillräcklig värme för att brand skulle uppstå. Vid skadan på sladden hittas också en kortslutning mellan två ledare som gett till följd att säkringen för eluttaget löste ut efter att branden startat (se bild 5). Kortslutningen i sig kan ha vållat värmeutveckling och vara brandorsak. Branden har fått fäste i soffan och vandrat upp och igenom dynan där de kraftigaste brandskadorna finns, för att sedan sprida sig vidare.

Bild 1: Den röda ringen visar det primära brandstartsområdet i soffan.

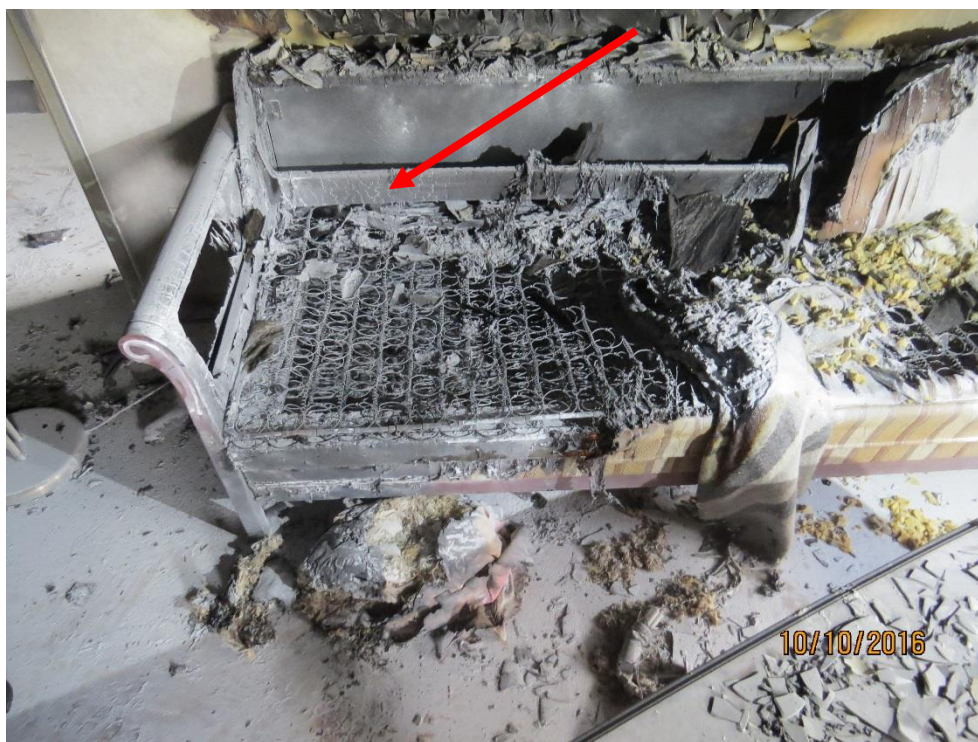
Bild 2: Den röda pilen visar området med kraftigaste brandskadorna.

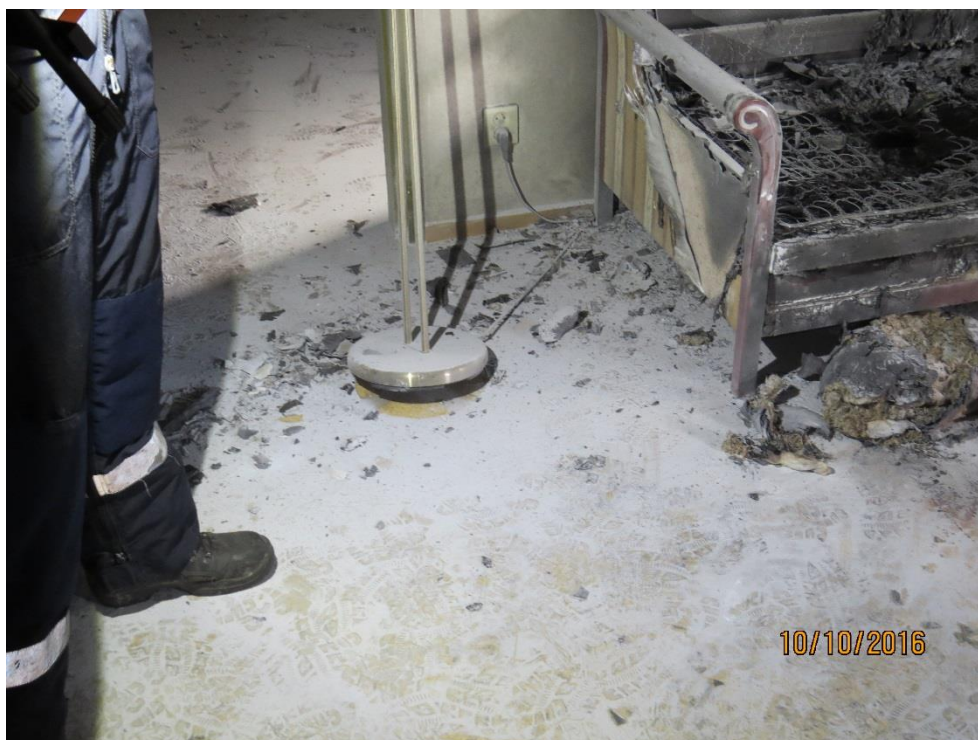
Bild 3: Visar lampan och sladden som går in bakom soffbenet.

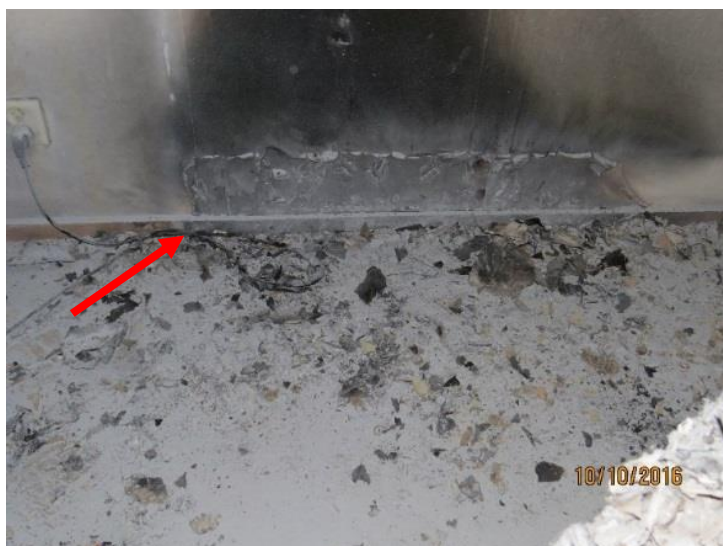
Bild 4: Den röda pilen visar var sladden legat i kläm bakom soffbenet och den brända slingan som legat under soffan.

Bakomliggande orsaker är klämd och utsträckt elsladd som lett till överledning med värmeutveckling och brand som följd.

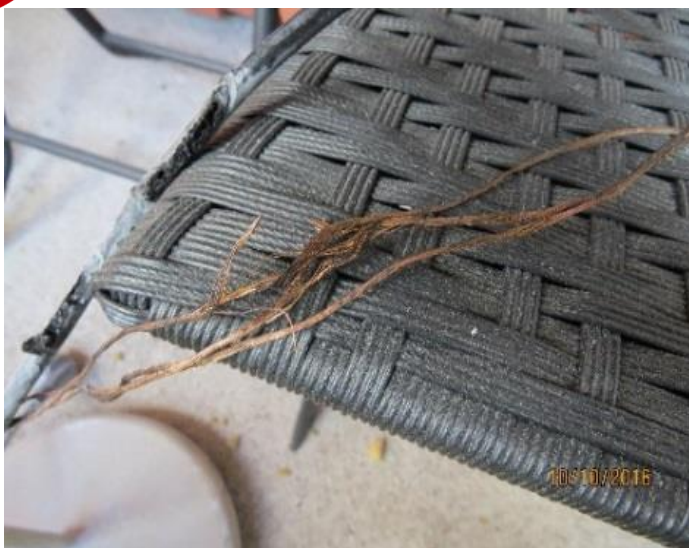
Skadorna på elsladden till lampan kan vara sekundära efter påverkan av värmen från branden i soffan. Att en sladd av denna typ med 230v ska orsaka brand är ovanligt. Värmeutvecklingen räcker sällan till för att orsaka en brand innan säkringarna löser ut.

Bild 5: Skador på sladden.
