RÄDDNINGSTJÄNSTEN STORGÖTEBORG

Olycksundersökning

Titel: Dödsbrand [REDACTED] Kungsbacka

Larmtid: 2010-04-06 klockan 04:20
Adress: [REDACTED], Kungsbacka
Objektstyp: Flerbostadshus

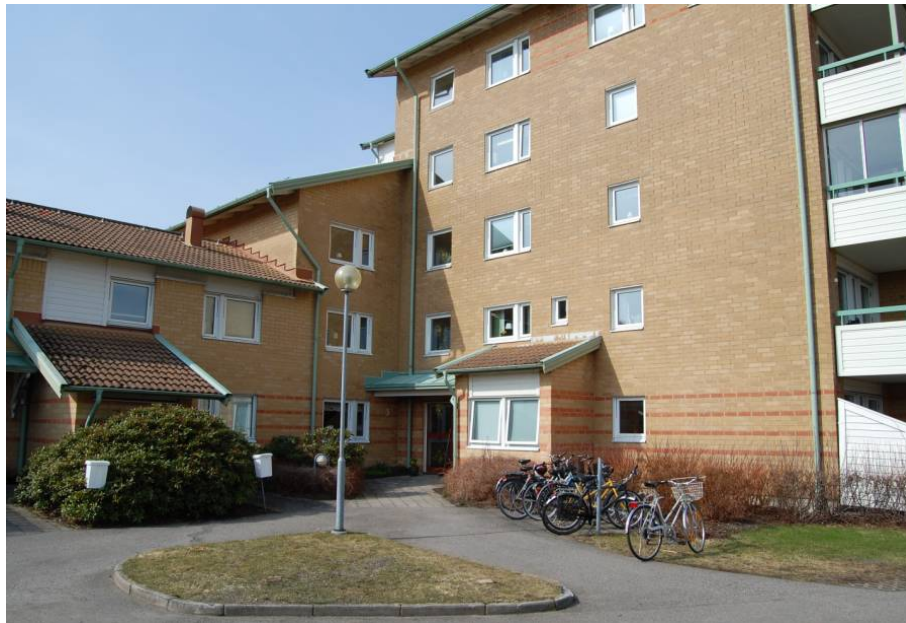
Den aktuella lägenheten är belägen i en flerfamiljsfastighet på våning 3 av totalt 5 våningar, plus en vindslägenhet. Lägenheten består av kök, vardagsrum, ett sovrum, klädskåp, tvättstuga, ett badrum och en större hall. Fastigheten är byggd 1992 med en betongplatta på mark- och betongbjälklag, fasaden består av tegelsten. Totalt finns det 16 lägenheter i fastigheten. Tillgängligheten för räddningstjänsten i området är god. (Bild 1)

Bild 1. Fastigheten från utsidan. Brandlägenheten belägen på våning 3.
