## UNDERSÖKNINGS PROTOKOLL

Dödsbrand i villa

████████████████████, Jönköpings kommun

Lördagen den 10 april 2010

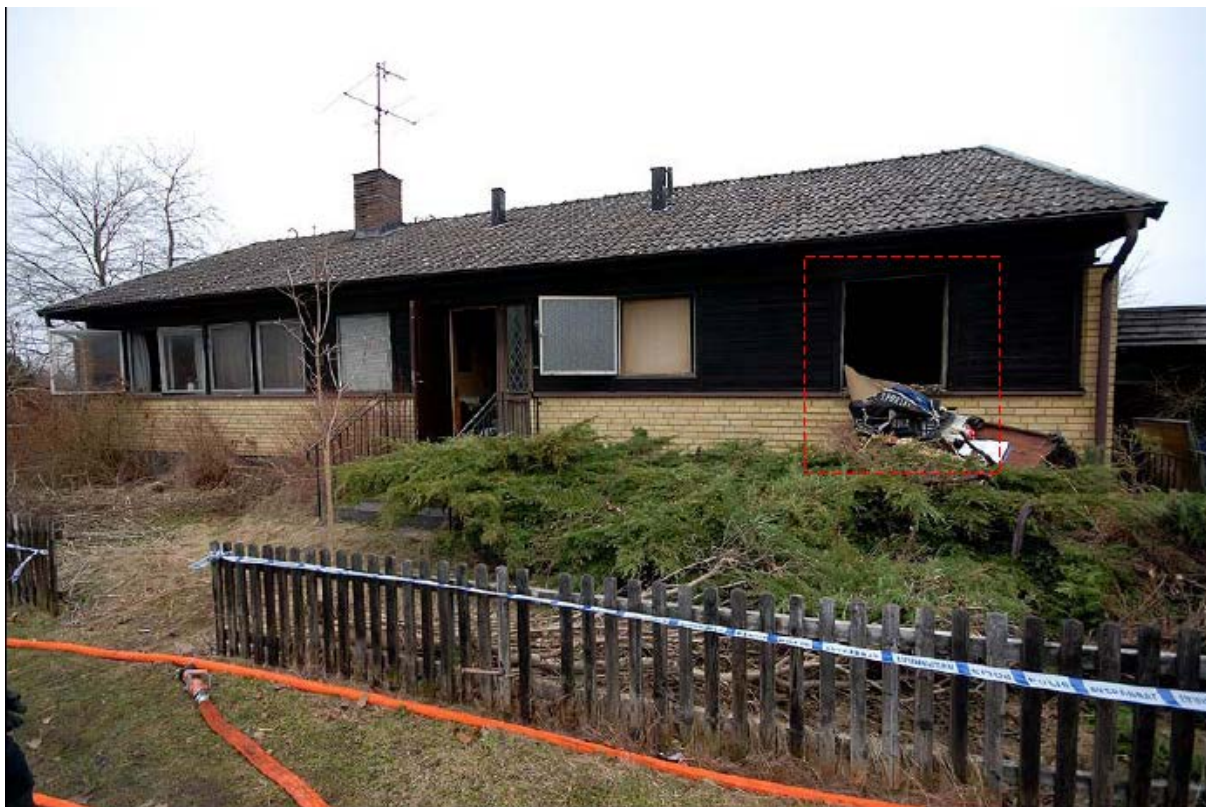
Bild 1: Villan som brunnit. Mannen återfanns och branden har börjat i rummet innanför det markerade fönstret.

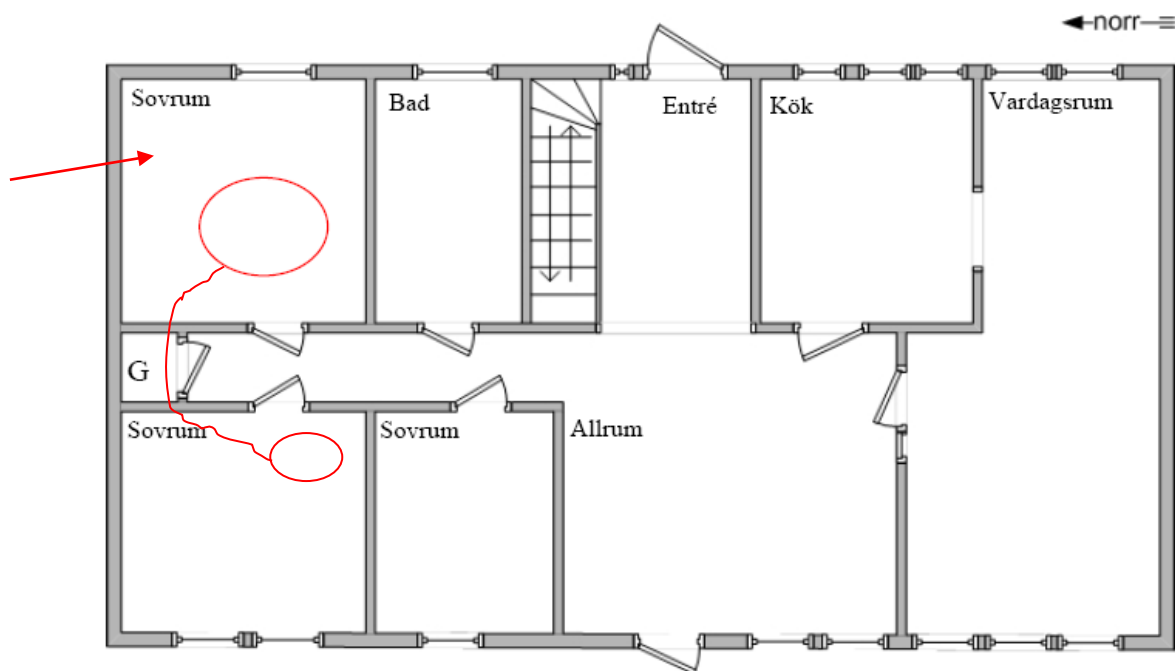
Bild 2: Schematisk skiss över övervåningen. Mannen anträffades och branden har börjat i sovrummet med pilen. Ytterligare en brandhärd i motstående sovrum fanns.

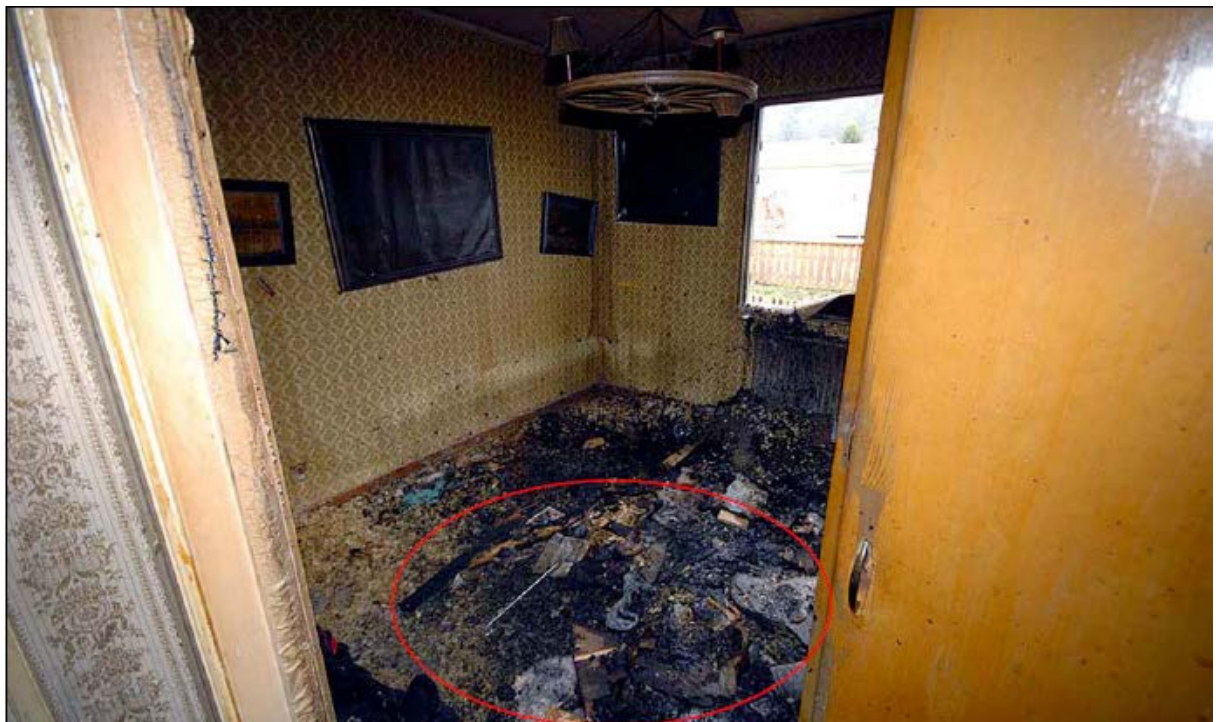
Bild 4: Samma rum efter friläggning. En bränning ses i golvet, se markering.

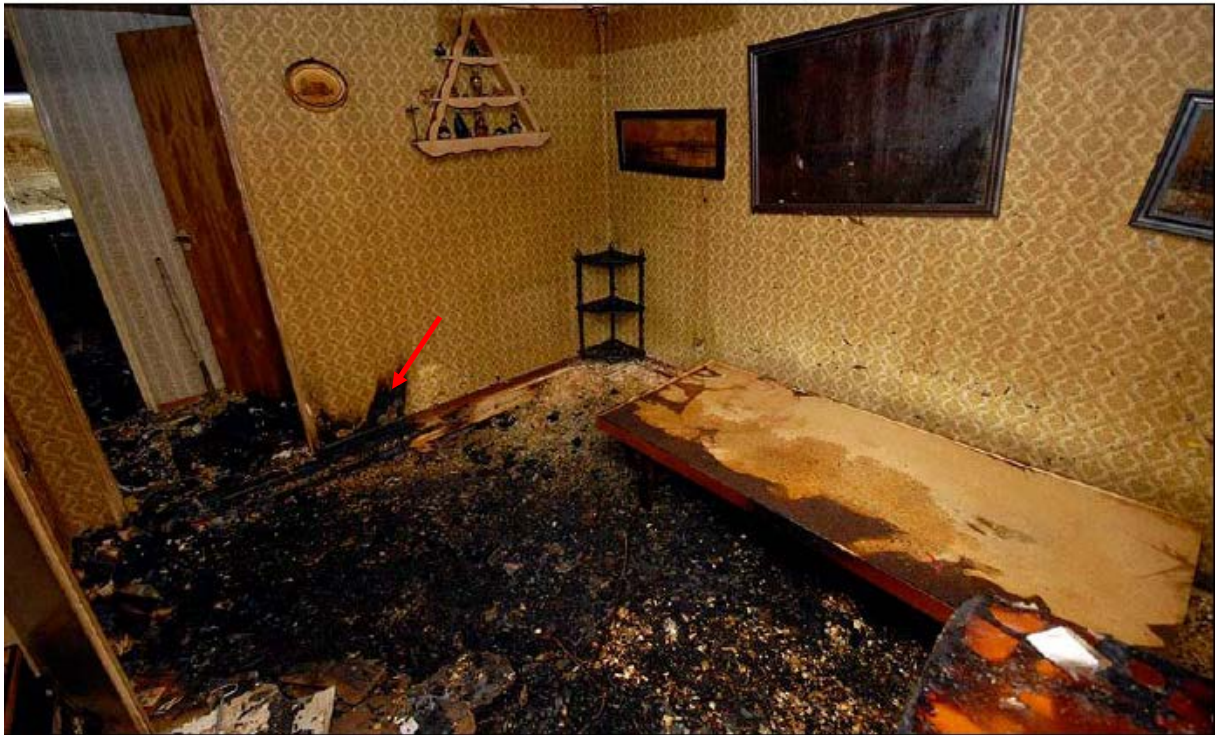
Bild 5. Samma rum med sängen och vissa möbler återplacerade efter rökning. Notera brandspridning in i väggen vid pilen.

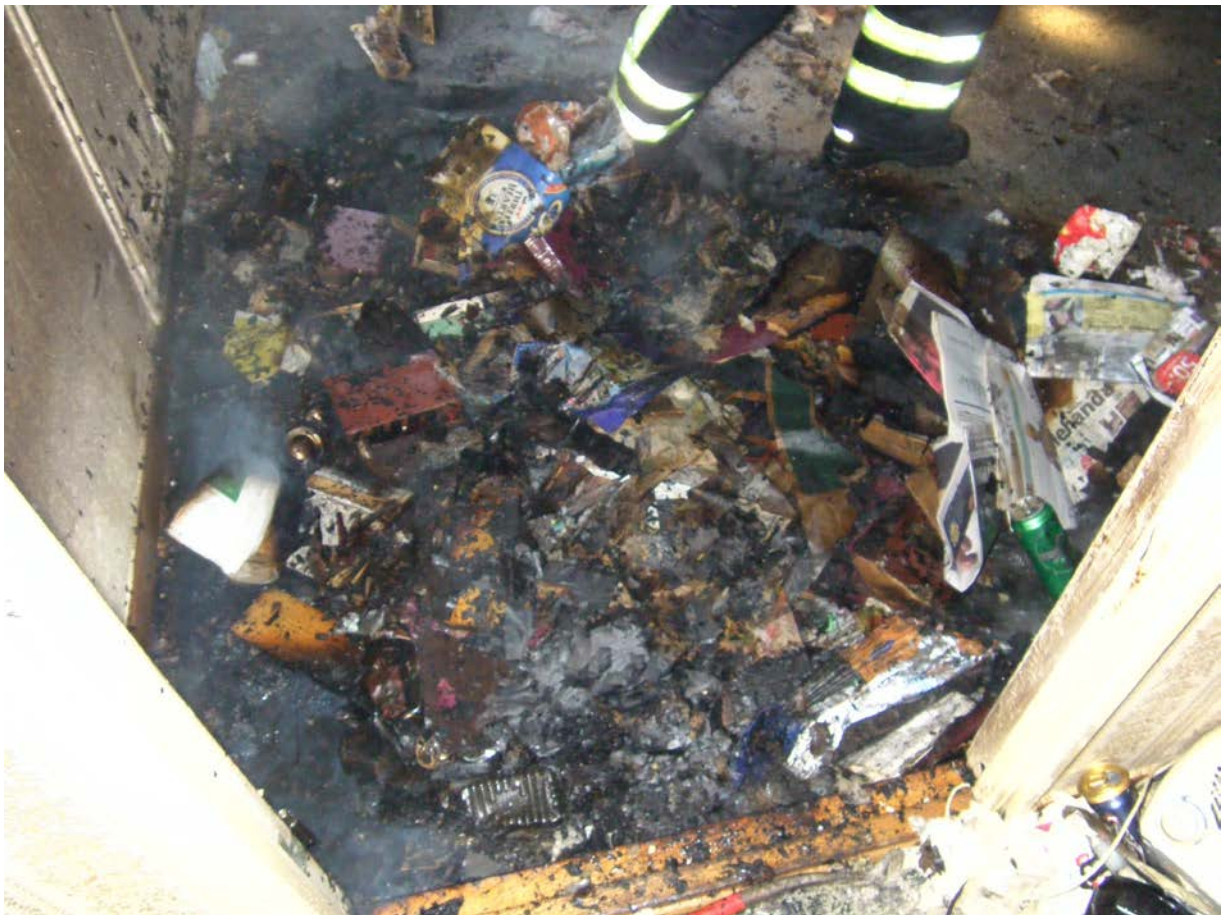
Bild 6: Brandhärd i motsatta sovrummet.

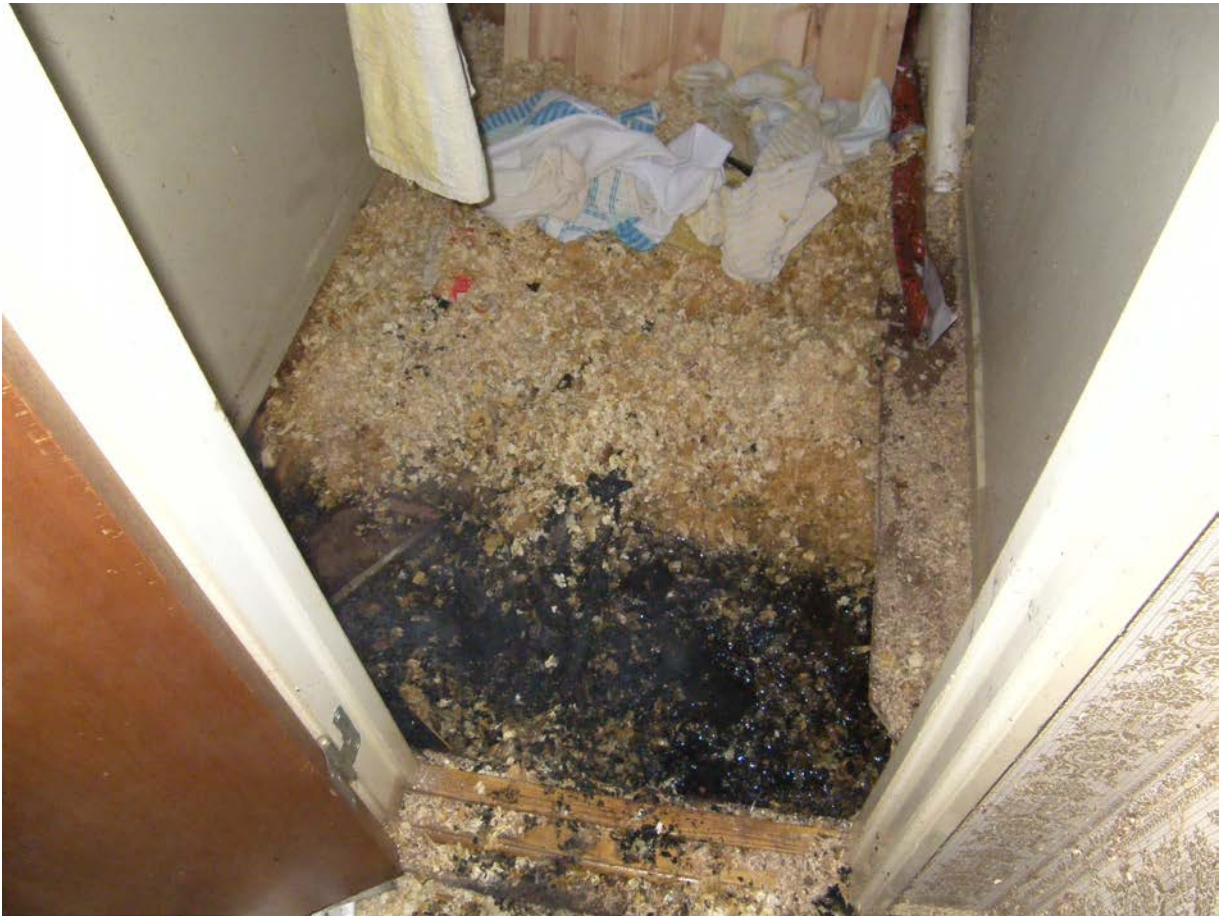
Den avlidna mannen låg på rygg i en säng i det låsta sovrummet på ovanvåningen. Branden hade spridit sig ner i golvet och det uppreglade bjälklaget som var spånfyllt ovanpå betongen. Branden utvecklades som en långsamt pyrande brand som delvis hade självslocknat.

Bild 6: Brandspridning mellan rummen har skett via bjälklaget inne i en garderob.
