# Brandutredning

## Utredningsprotokoll

**Anledning till undersökning:** Dödsbrand  
**Datum:** 2010-01-14 Torsdag  
**KL:** Larm till RTJ: 08:25  
**Larmnr:** SOS Ärendnr.13 1316793 2 RTJ. Ärendnr.2010/00121  
**Startutrymme:** Byggnadens utsida  
**Startföremål:** Lösa föremål på veranda samt golv och väggmaterial.  
**Brandorsak:** Mellanlagring av aska med glöd i på veranda

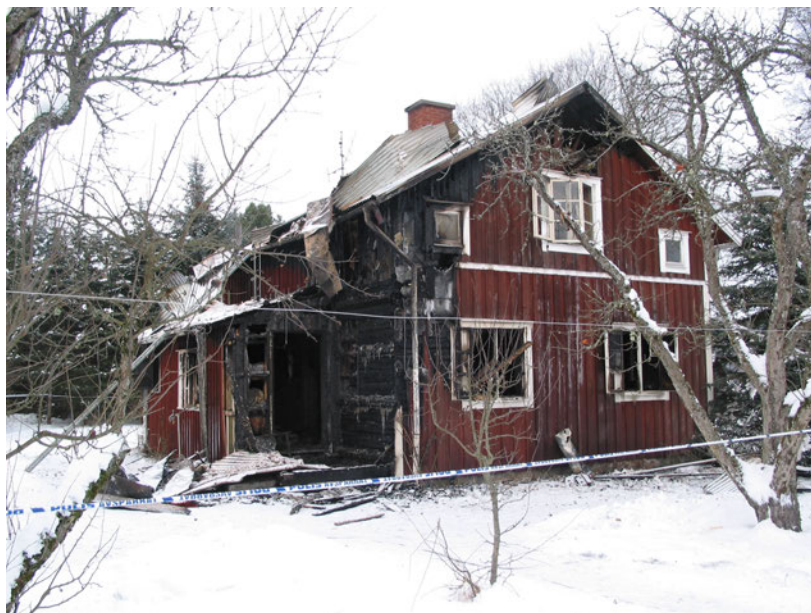
*Bild 1. Översiktsbild.*

Bostaden var 1½ plans villa i trä med 4 rum och kök och vidbyggt utrymme för hall toa och tvätt. Huset var uppfört på torpargrund och yttertak var av plåt. Uppvärmningen av huset var vattenburen via en köksspis/panna. Se bild 1.

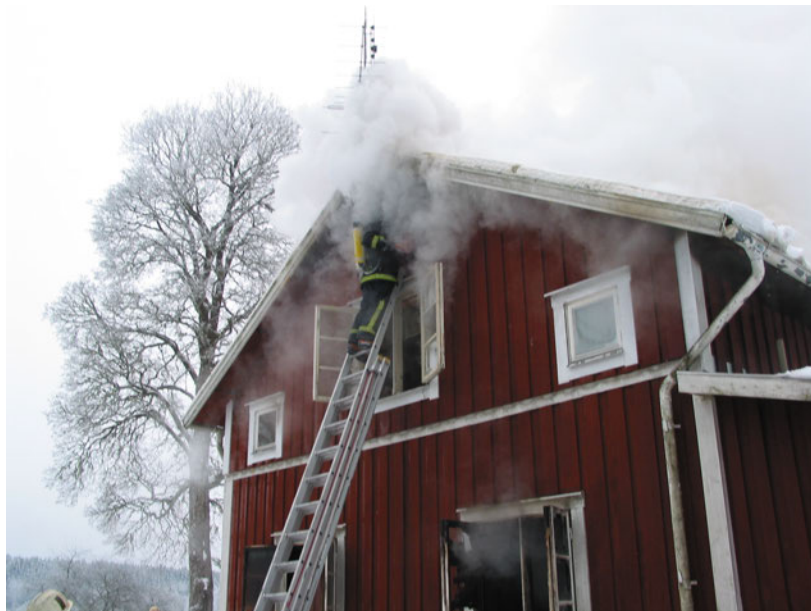
Mycket kraftig brand i området runt verandan och nu även i hall och kök samt kraftig rökutveckling från nock och takfot som varslade om brandspridning till dolda utrymmen i väggar, tak och vind. Släckningen utfördes både inifrån och utifrån. En livlös man påträffades på vardagsrumsgolvet som sjukvården konstaterade var avliden. Räddningstjänst avslutades 15:00 Bild 2 och 3.

*Bild 2. Utvärdig brandbekämpning.*

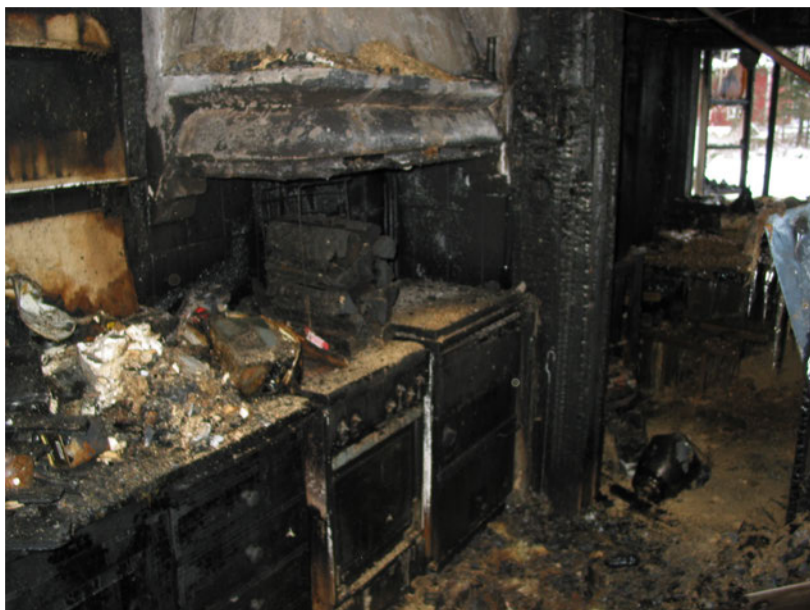
Kökspis/panna har en begränsad kapacitet, vid tillfället är det under – 20 grader Bild 4.

*Bild 4. Kökspannan.*

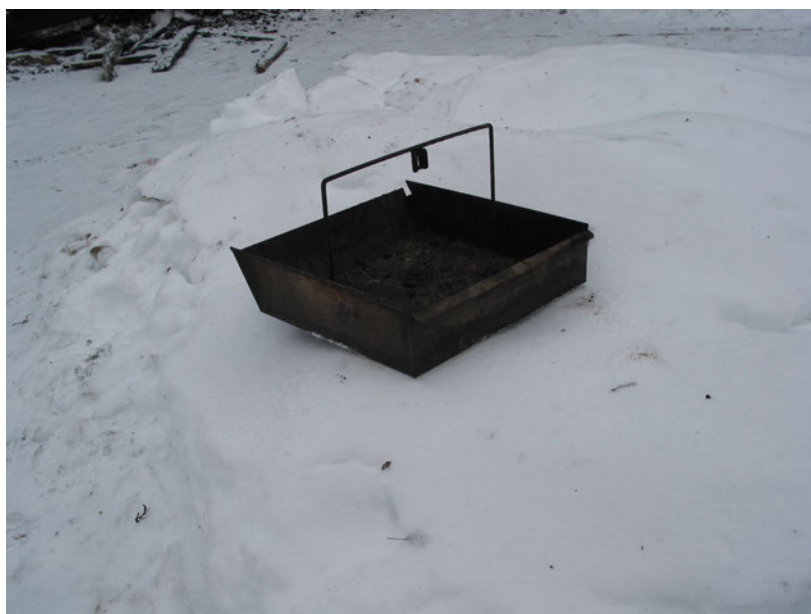
Uraskningen sker på så sätt att man måste bära ut en särskild asklåda och tömma samt sätta åter för att fortsätta elda. Asklådan har en liten volym för kontinuerlig eldning. Bild 5.

*Bild 5. Asklåda hörande till pannan.*

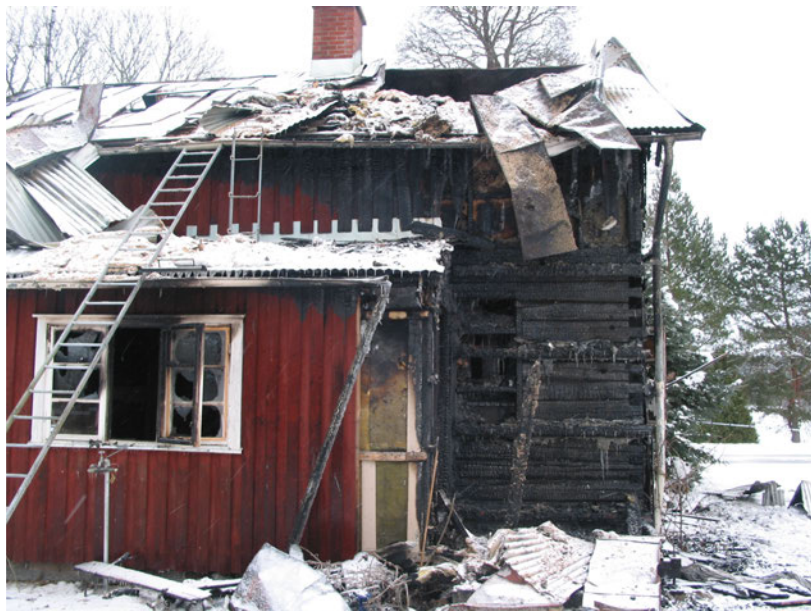
Mellanlagring av aska sker på verandan, slutfövaring sker ca. 30 m bort. Bild 6 och 7.

*Bild 6. Verandan där askan mellanlagrades.*

Bensindunk till snöslungan m.m förvarades på verandan.

Det går en tid därefter upptäcker han att det brinner på verandan. Glöd i askan har antänt initialbranden. Han försöker att släcka men misslyckas. Med ytterdörren öppen är det troligt att lågor och rök dras in i hallen och bostaden. Mannen ådrar sig nu sannolikt de sot och brännskador han påträffas med och troligtvis också inandats rök och heta brandgaser. Han retirerar utan att förmå sig att stänga ytterdörren.

Återkommande kontroll av ensamboende äldres ev.vedeldning, rökning och psykiska status mm. För att bedöma ev tekniska kompletteringar eller annat boende.

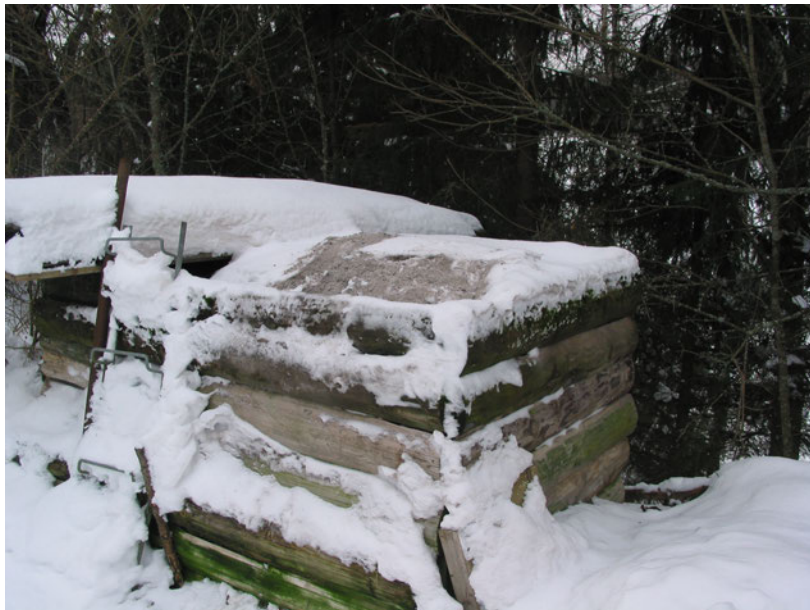
*Bild 7. Slutförvaring av askan.*
