## BERGSLAGENS RÄDDNINGSTJÄNST

### UNDERSÖKNINGSPROTOKOLL

**Objekt:** Lägenhetsbrand  
**Larmtid:** Torsdag den 2010-04-01 kl. 22:22  
**Företag:** [Redacted]  
**Fastighetsbet:** [Redacted]  
**Adress:** [Redacted]  
**Ort:** Kristinehamn  
**Polis nr:** KS 61 98-10

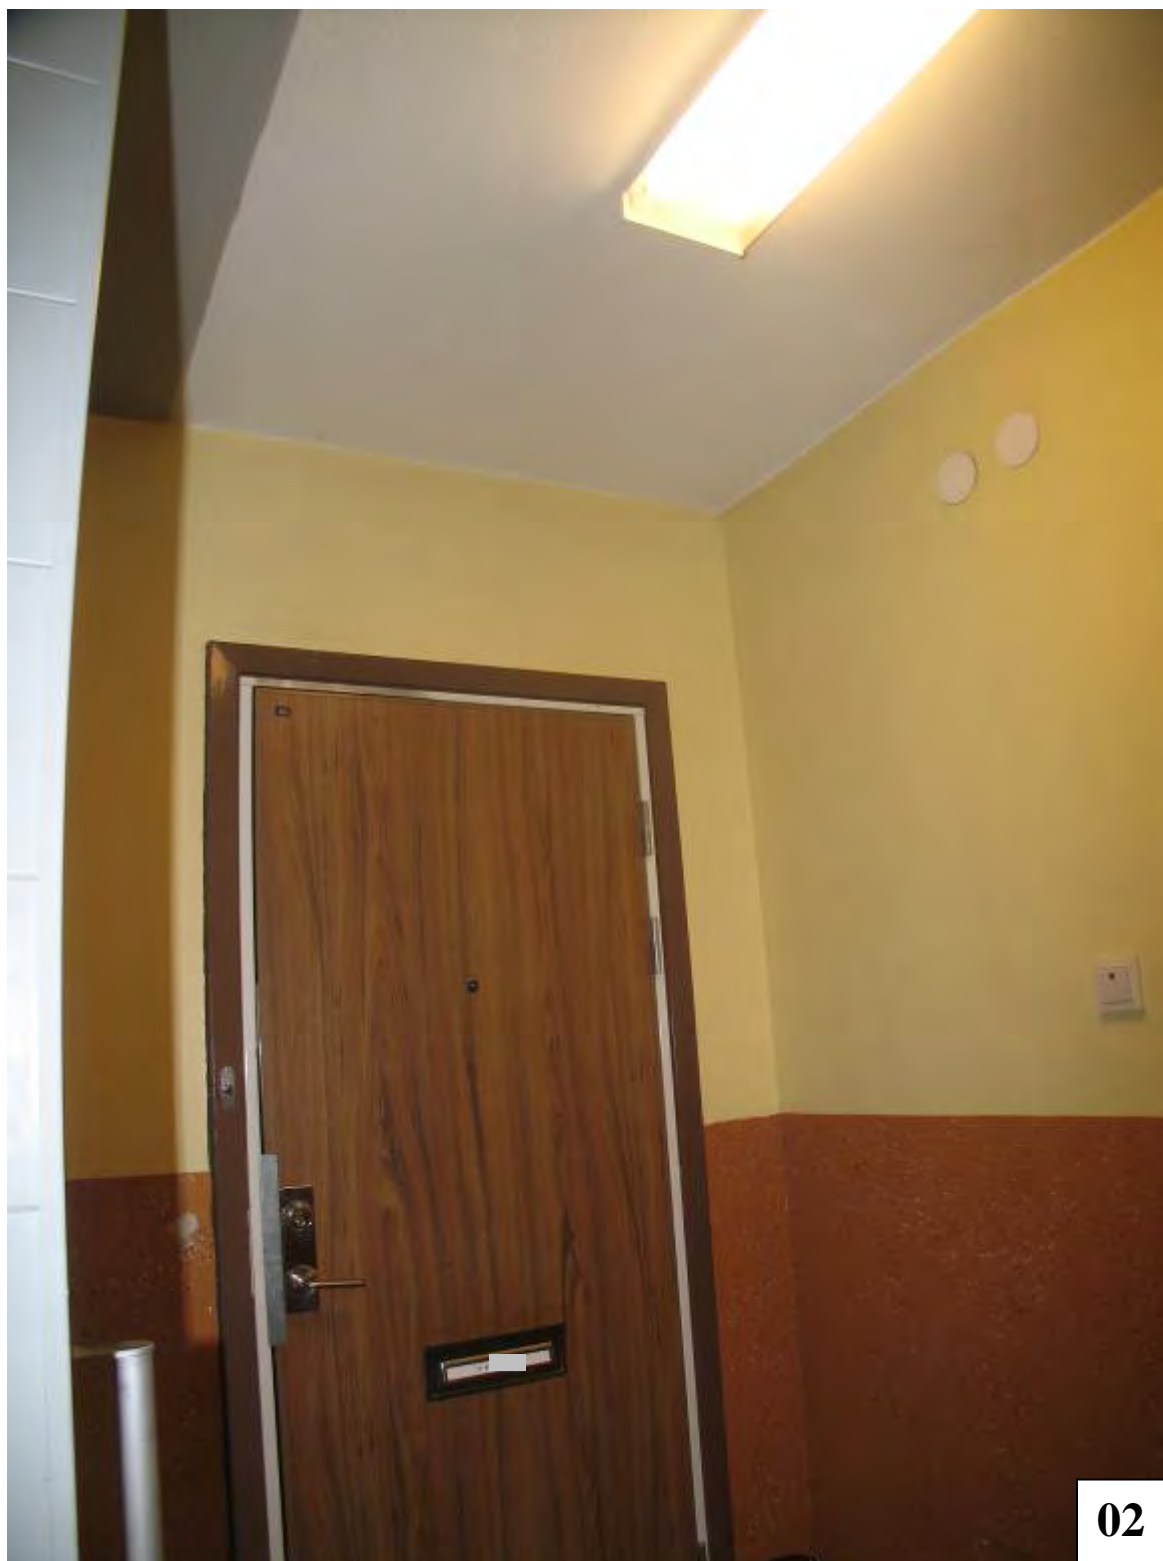
Bilden tagen på lägenhetsdörren i trapphallen, inga synliga röskador.

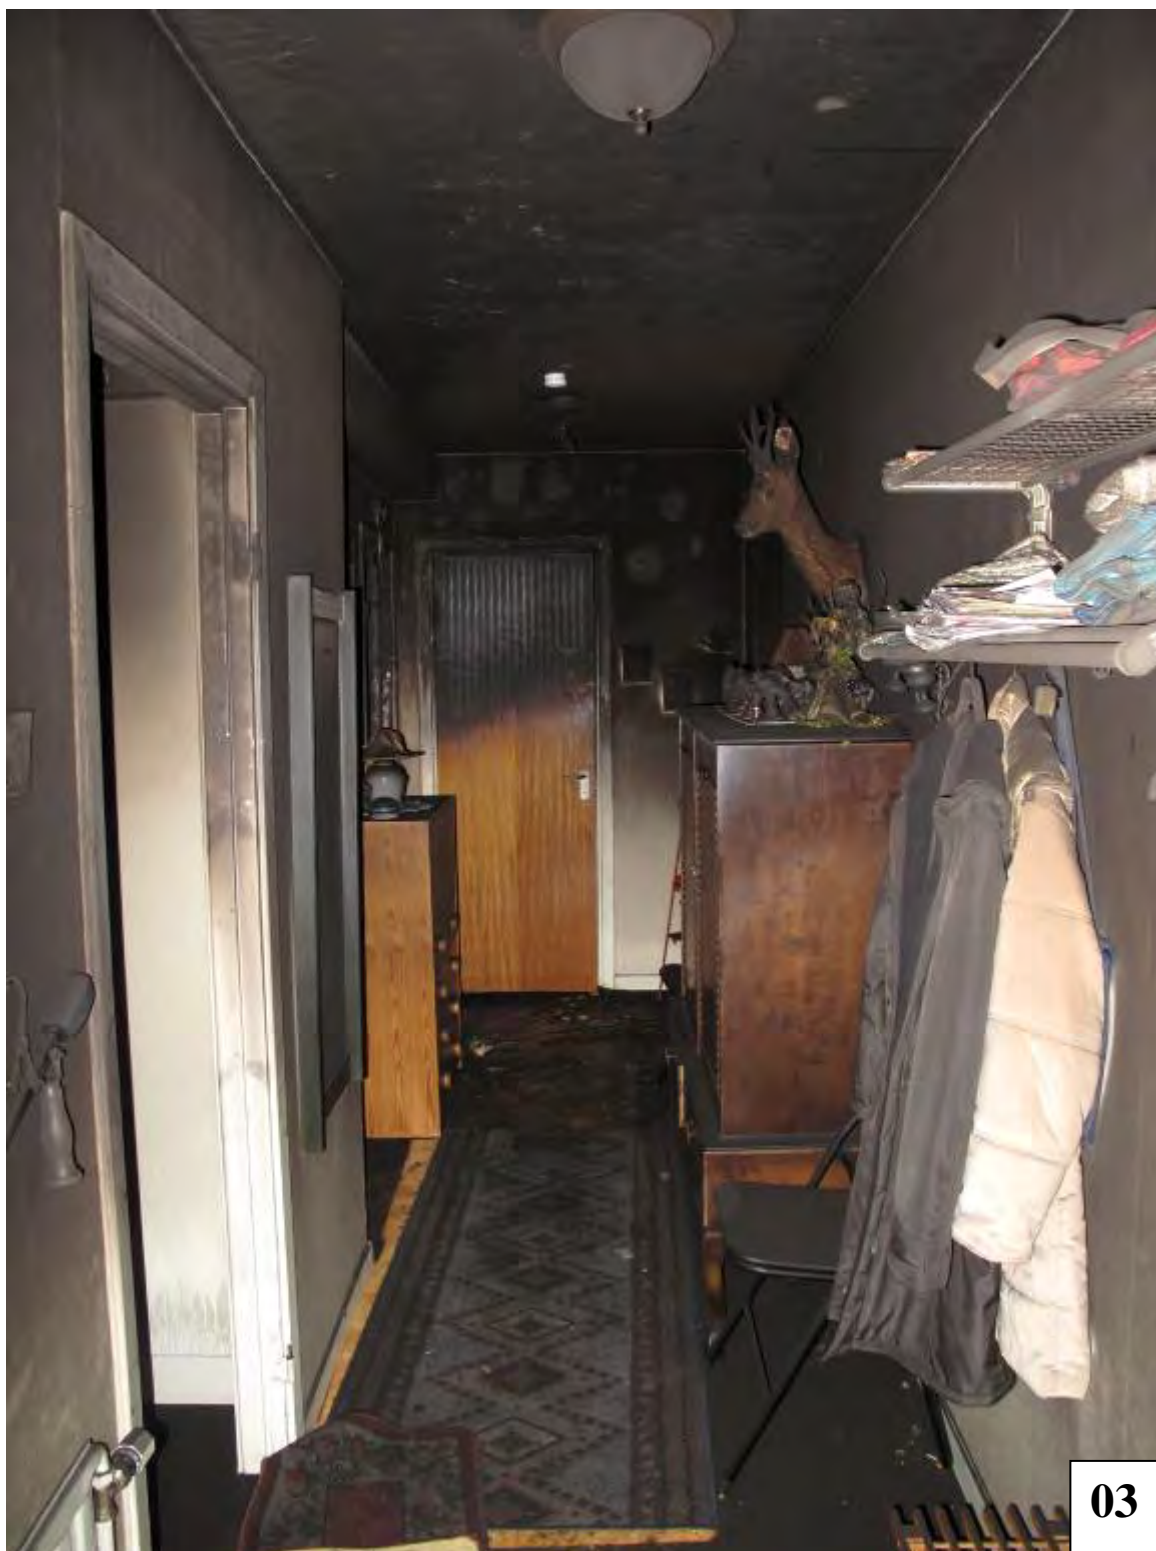
Bilden tagen i hallen, och där är mycket rökskador. Dörr till vänster är köket, dörr bortom byrå vänster är sängkammaren och brandstartrummet. Dörren längst bort är till badrum, rum bortom byrå höger är vardagsrummet.

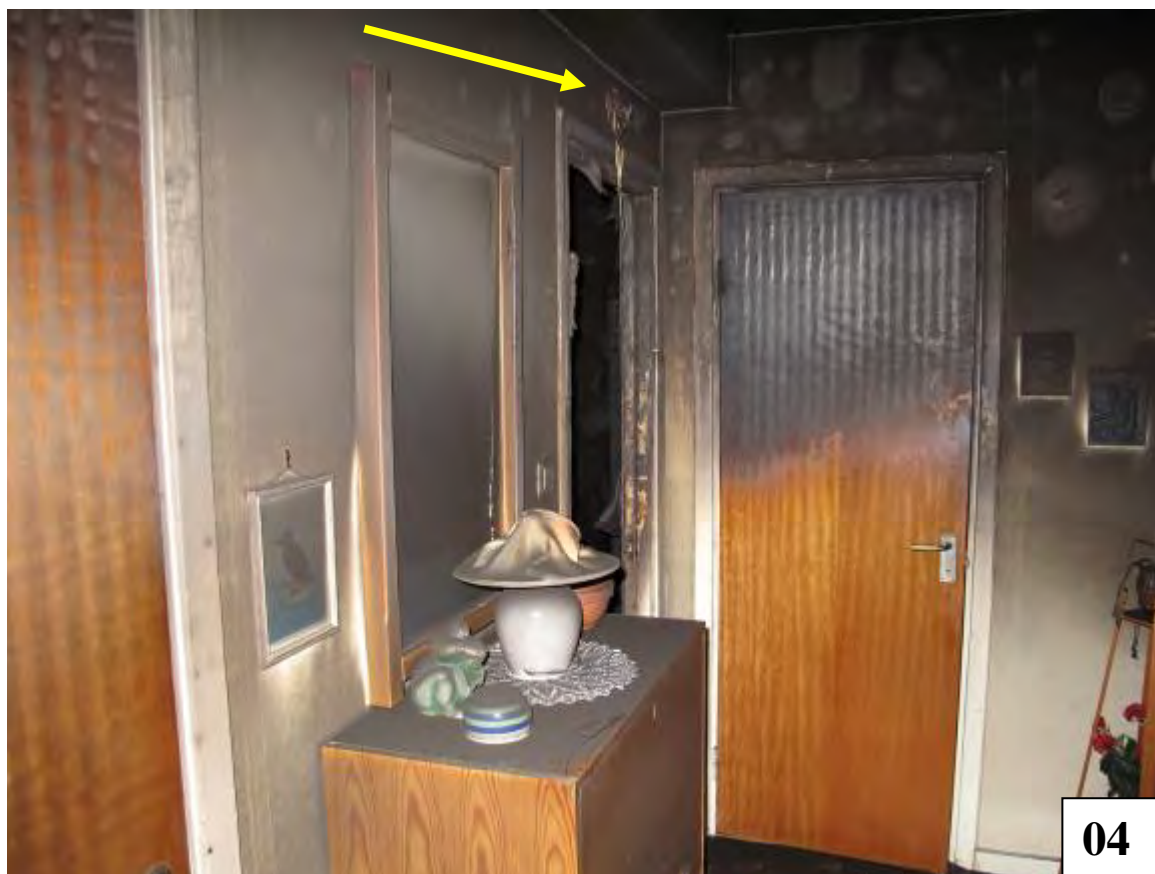
Pilen visar på brandvarnaren som saknade batteri enligt rökdykarna. Ingången under brandvarnaren leder till brandstarttrummet, som är sängkammaren.

- Placeringen av brandvarnare är på väggen, en mycket sämre alternativ en i taket.
- Brandvarnare skall ha fullgod batterikapacitet. Vid många dödsbränder saknas brandvarnare, eller saknar brandvarnaren batterier.

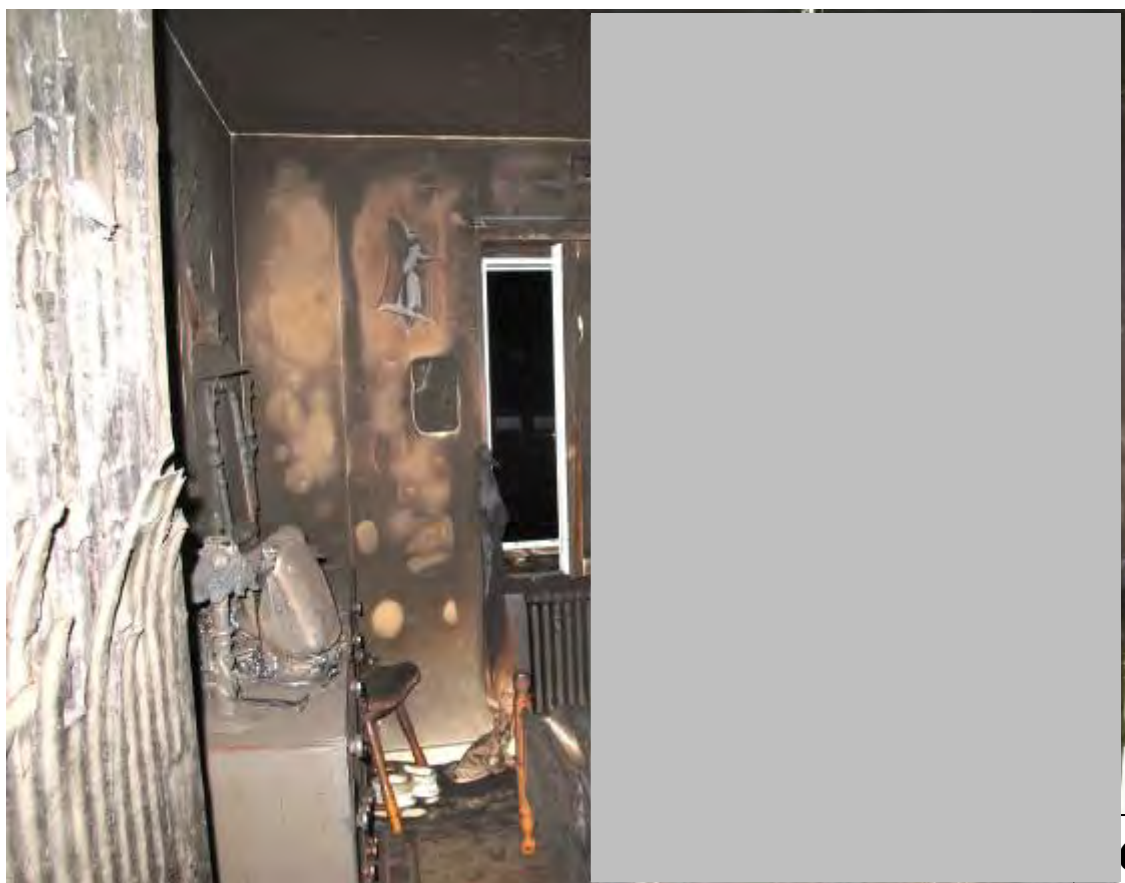
Brandstartsrummet är sängkammaren där den innersta glasrutan i fönstret har gått sönder av brandens värme. Sängrökning kan inte utesluta som brandstiftare.

Fönstrets innersta ruta har spräckts av värmen. Lite brandskador, mycket värmeskador och sängen syns i bildens nedre högra hörn.

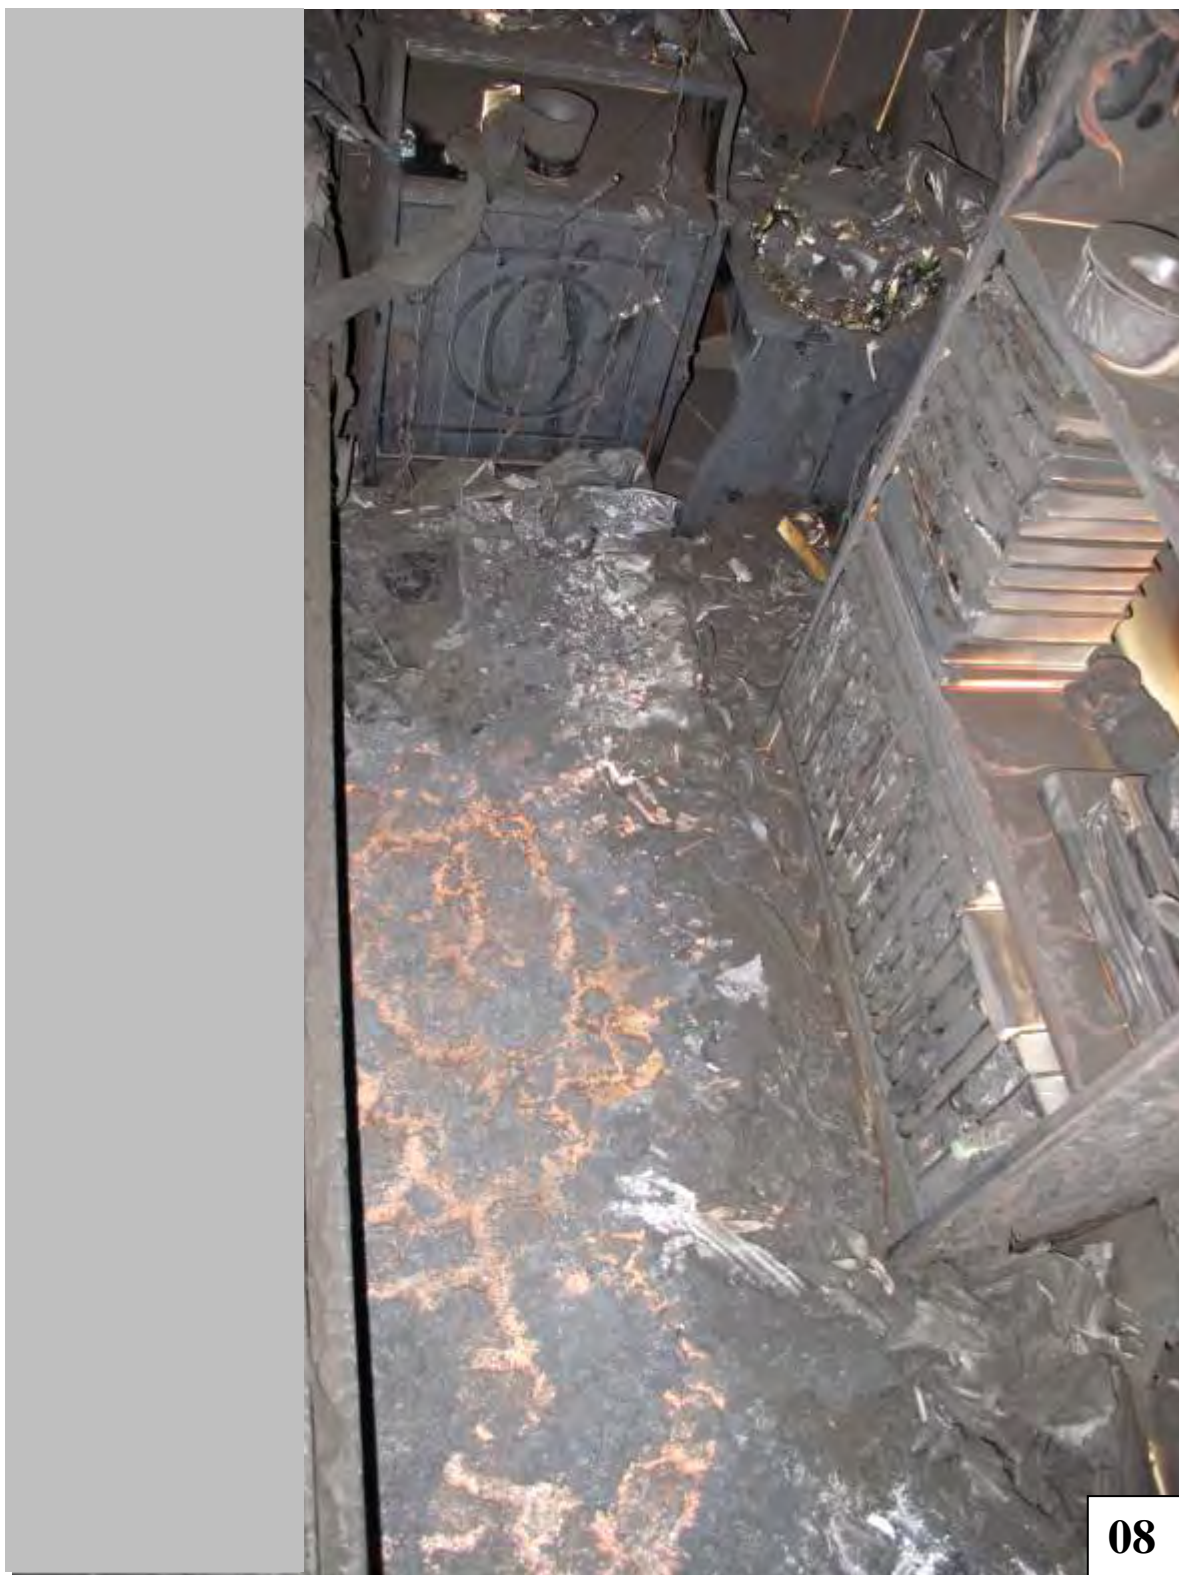
Golvet har värmeskador.

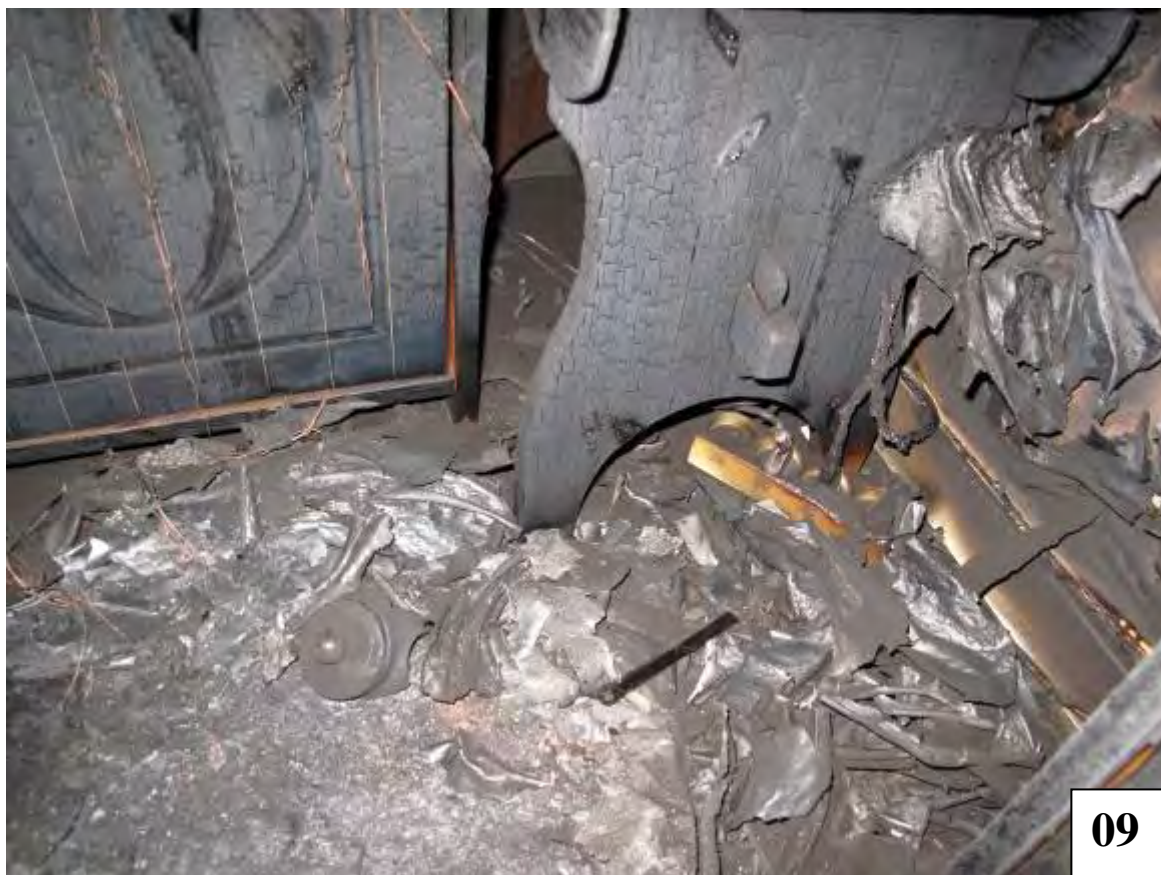
**09**

Närmare titt på golvet framför sängskåpet.

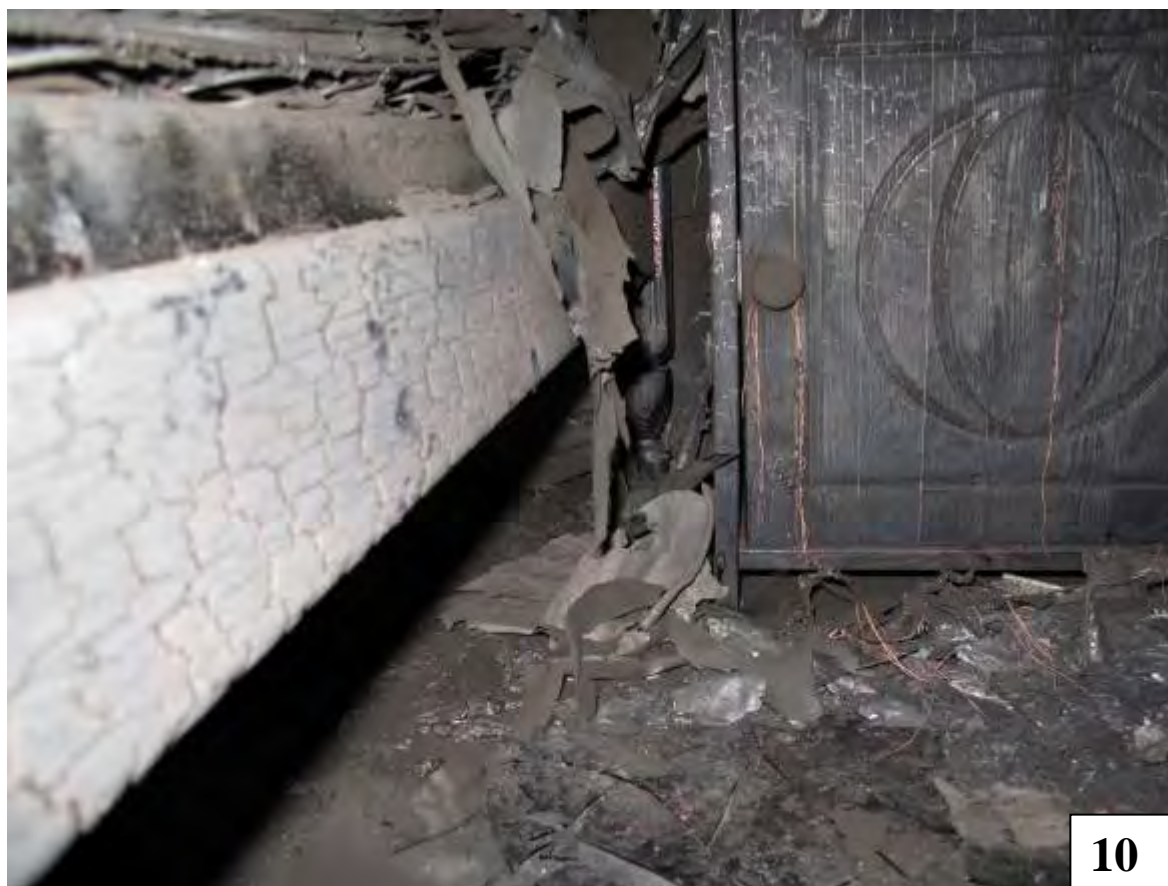
**10**

Sängsargen har förkolningsskador.

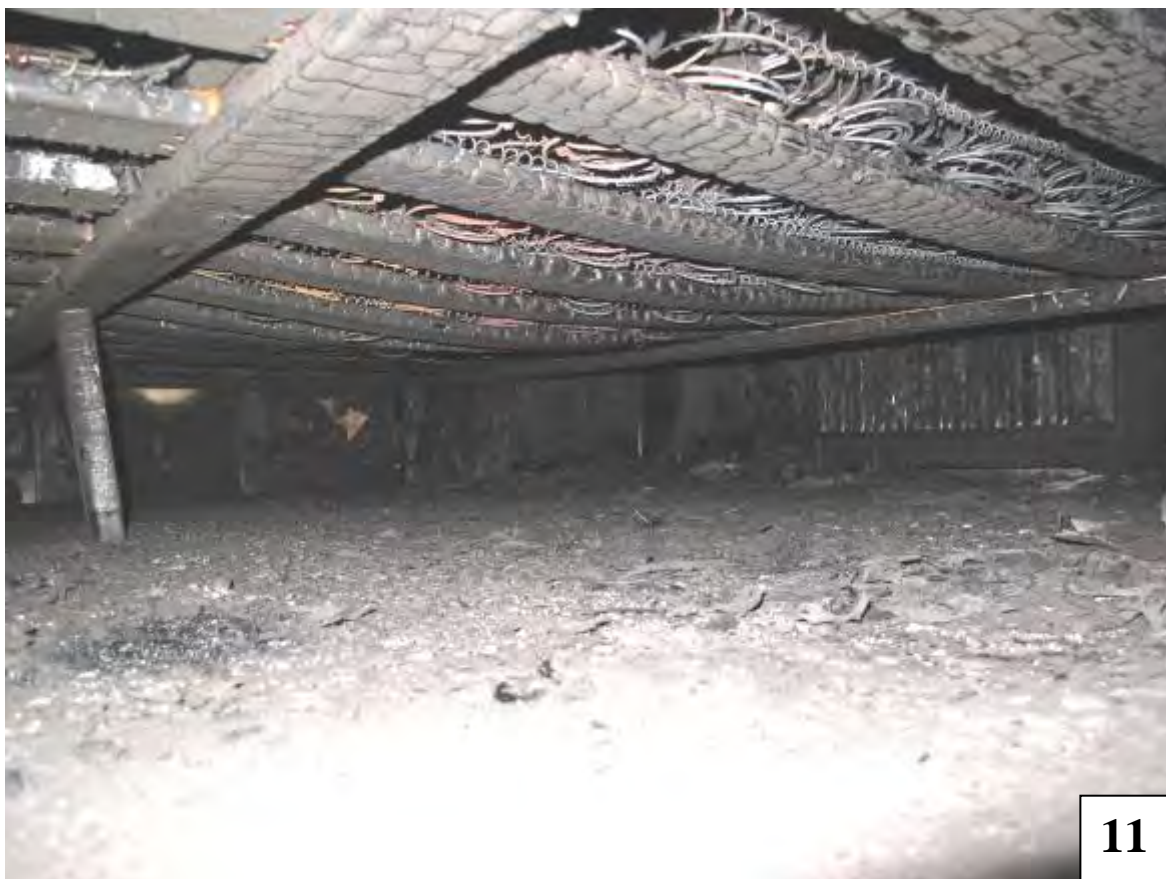
Branden har varit uppe i sängen och under sängen.

Under sängen där personen som omkommit låg.  
Sängbotten är bränd underifrån.

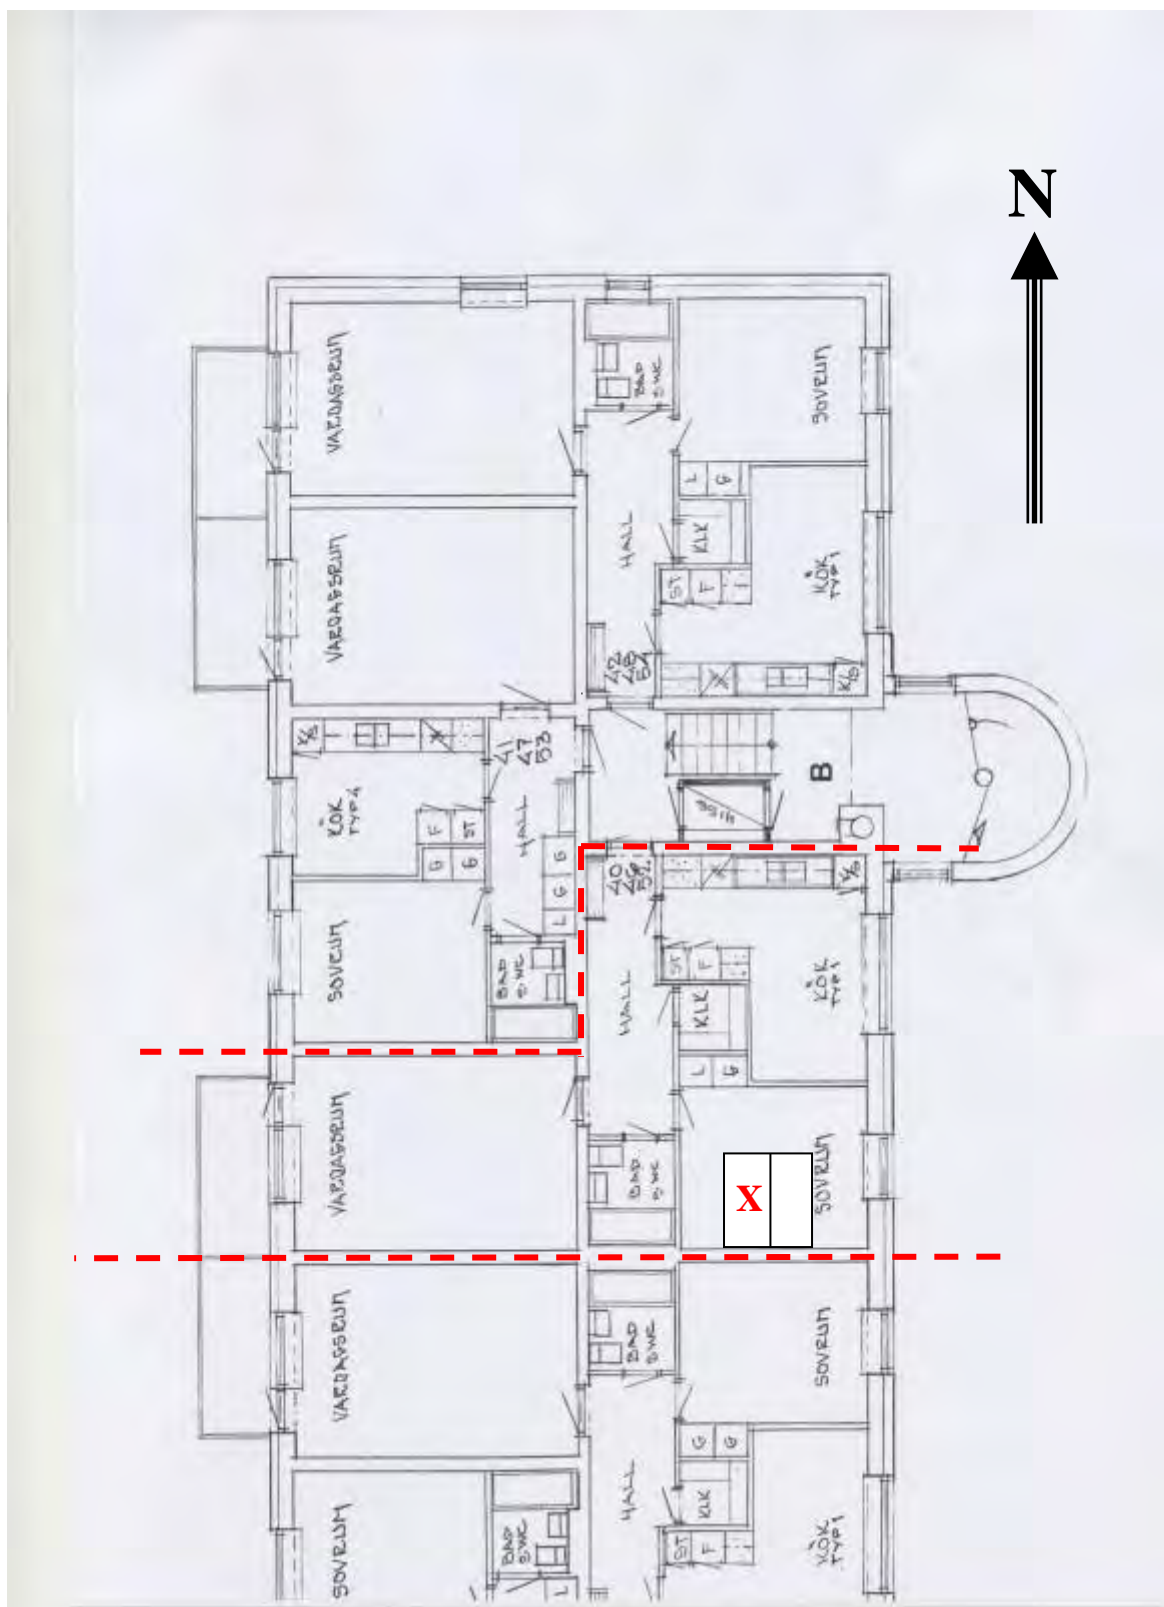
## Ritning över lägenheten

**X = Fyndplatsen**
