RÄDDNINGSTJÄNSTEN SYD

Förundersökning

Brand på äldreboende, [REDACTED]
2015-03-15

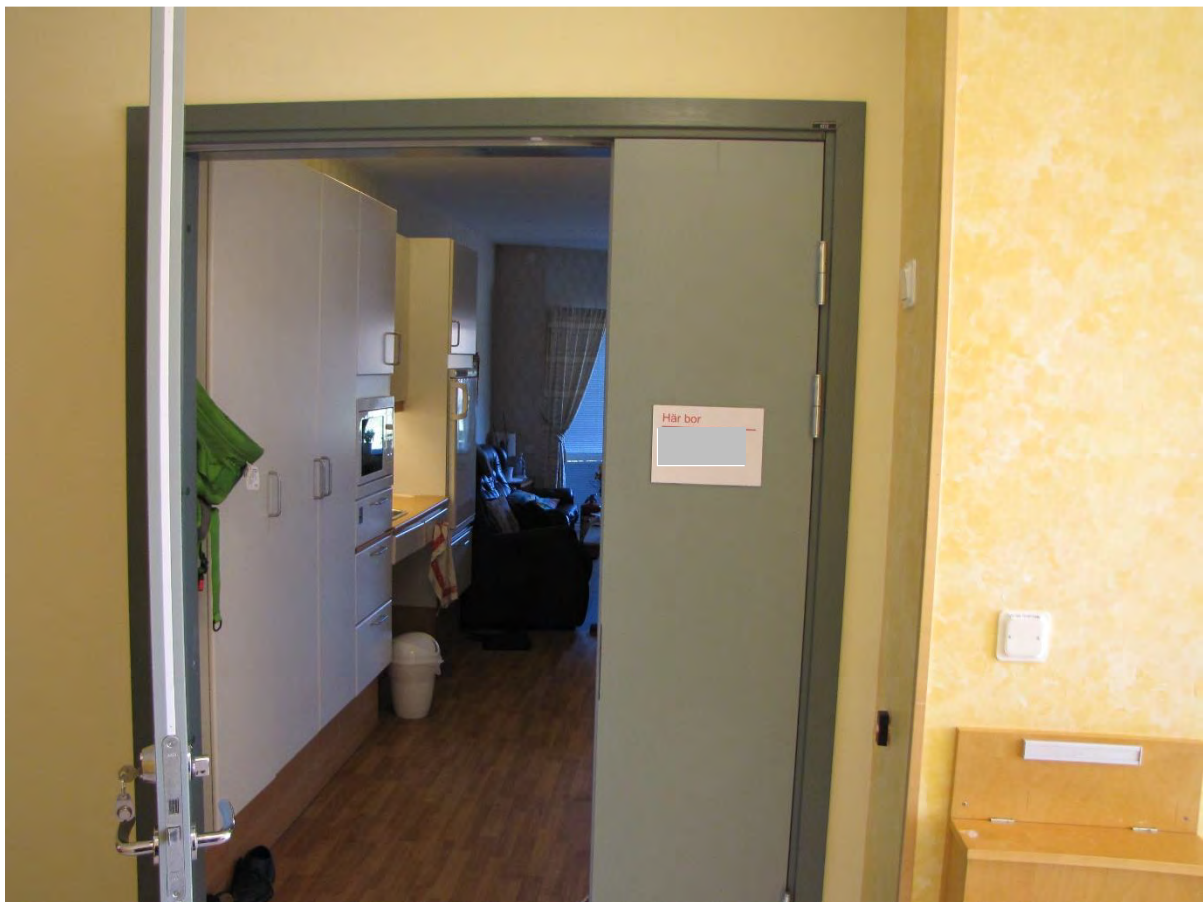
Bild 1. Dörr in till boenderummet.

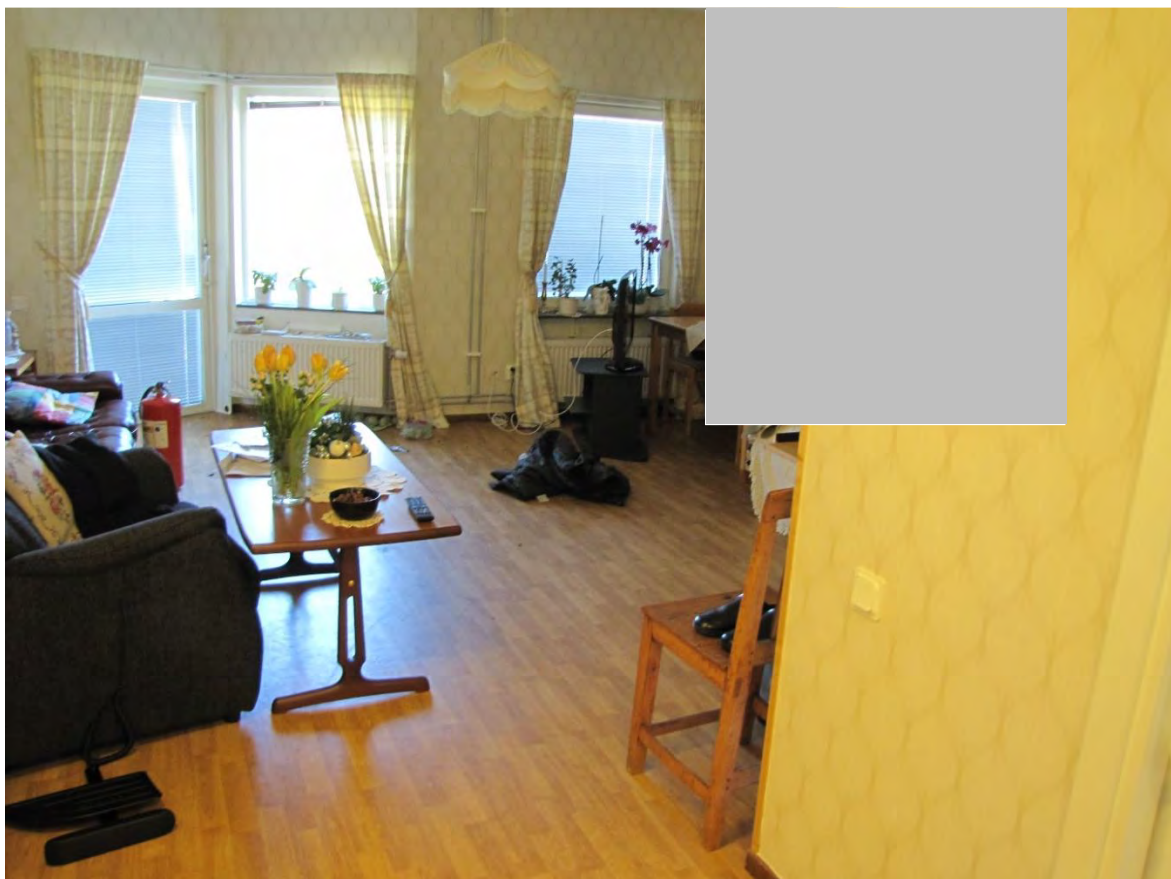
Mannen satt och rökte sin pipa i vardagsrummet som han brukade göra. Det automatiska brandlarmet startade och personalen på boendet hittade den äldre mannen vars kläder det brann i. Personalen använde en skumsläckare som de släckte branden med och flyttade därefter in mannen i duschen för att kyla brännskadorna.

Bild 2. Mannen satt och rökte vid altandörren.

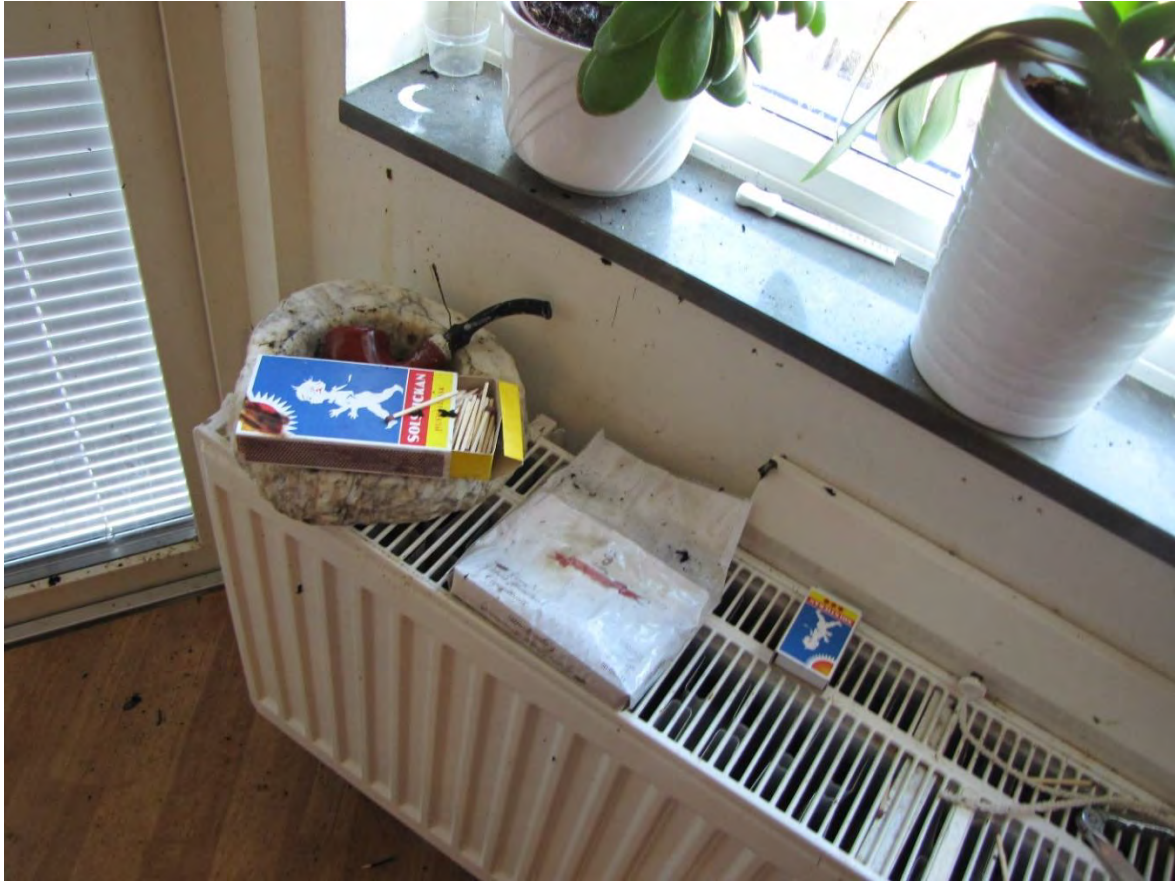
Troligen stoppade han pipan i skjortans bröstficka vilket han brukade göra enligt personal på boendet. Glöd har troligen varit kvar i pipan som sedan antänt kläderna.

Bild 3. Pipan som mannen rökte.

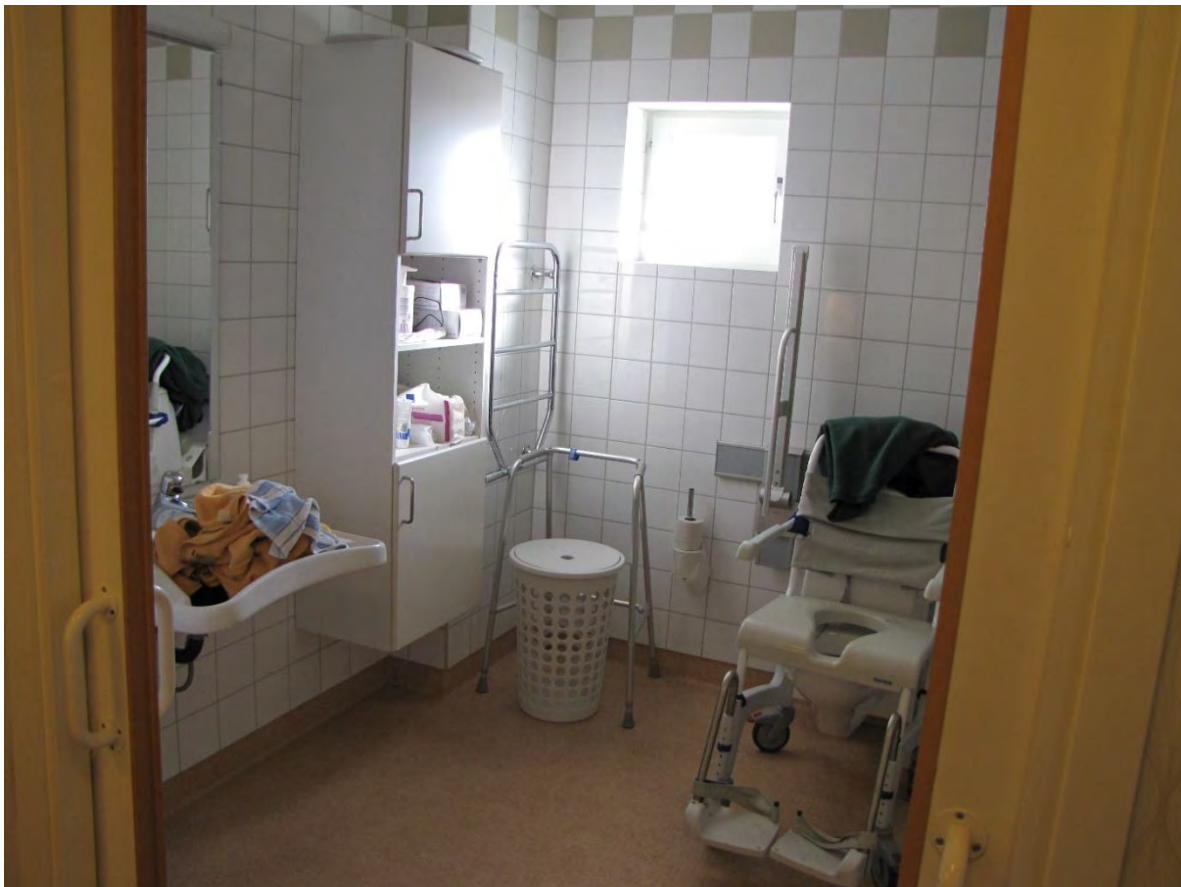
Bild 4. Kläderna i tvättstället som personalen plockade av mannen och därefter kylde honom.
