Olycksundersökning

**Brand på i lägenhet på [REDACTED] i Malmö
2010-10-02**

Bildbilaga till branden på [REDACTED] i Malmö

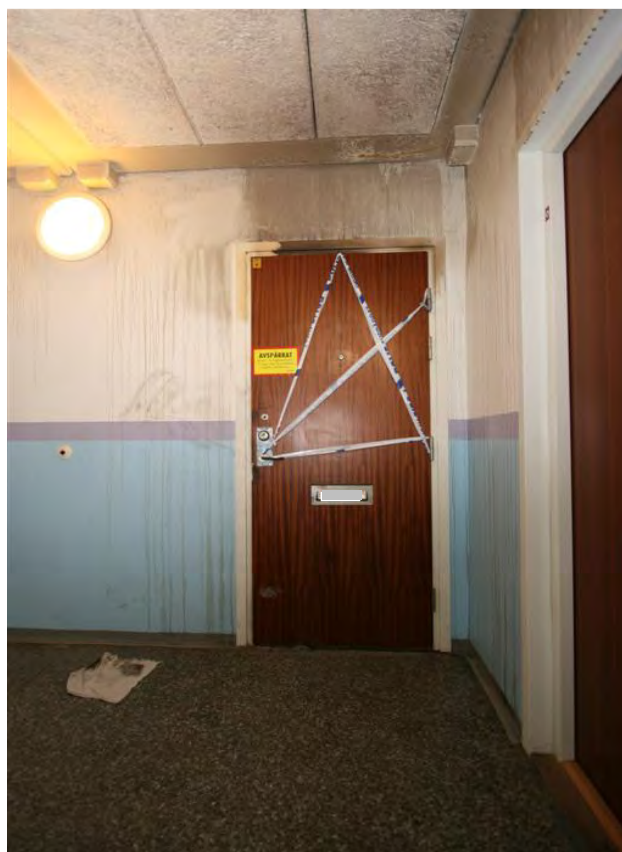
Bild 1. Dörr till brandlägenheten.

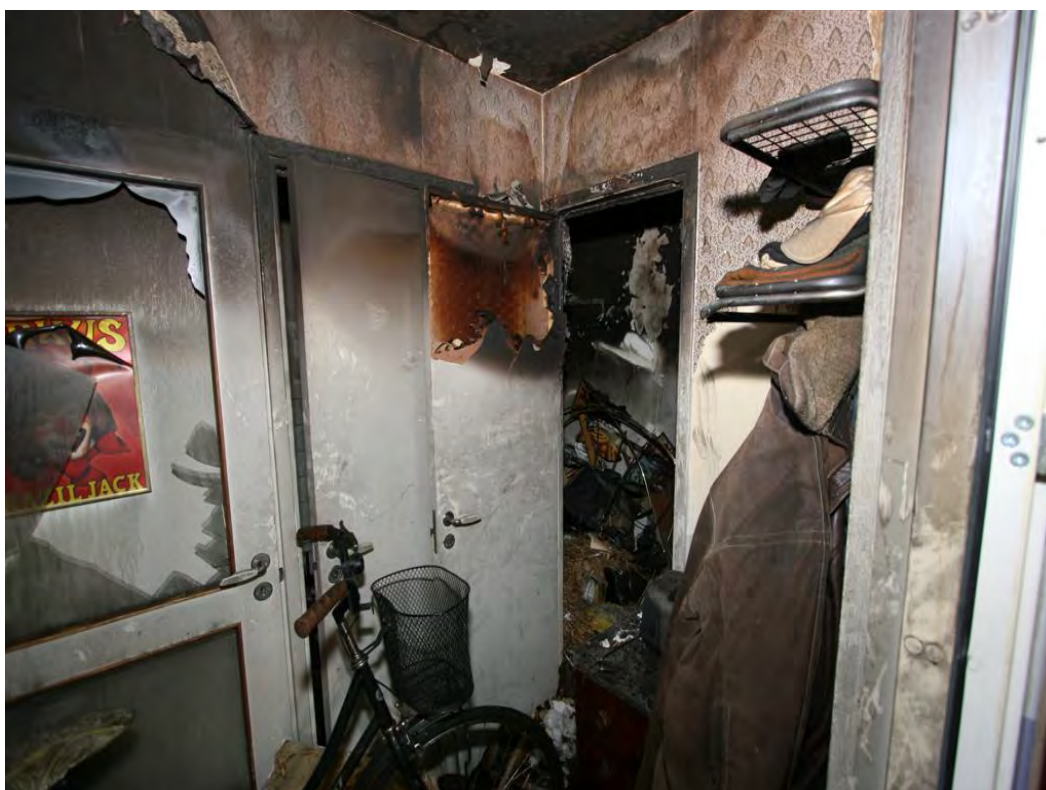
Brandspridning i garderoben och ut till hallen med stora sot- och rökskador som följd. Rökspridning förekom ut i trapphuset.

Bild 2. Bilden är tagen från hallen mot den brandutsatta garderoben.

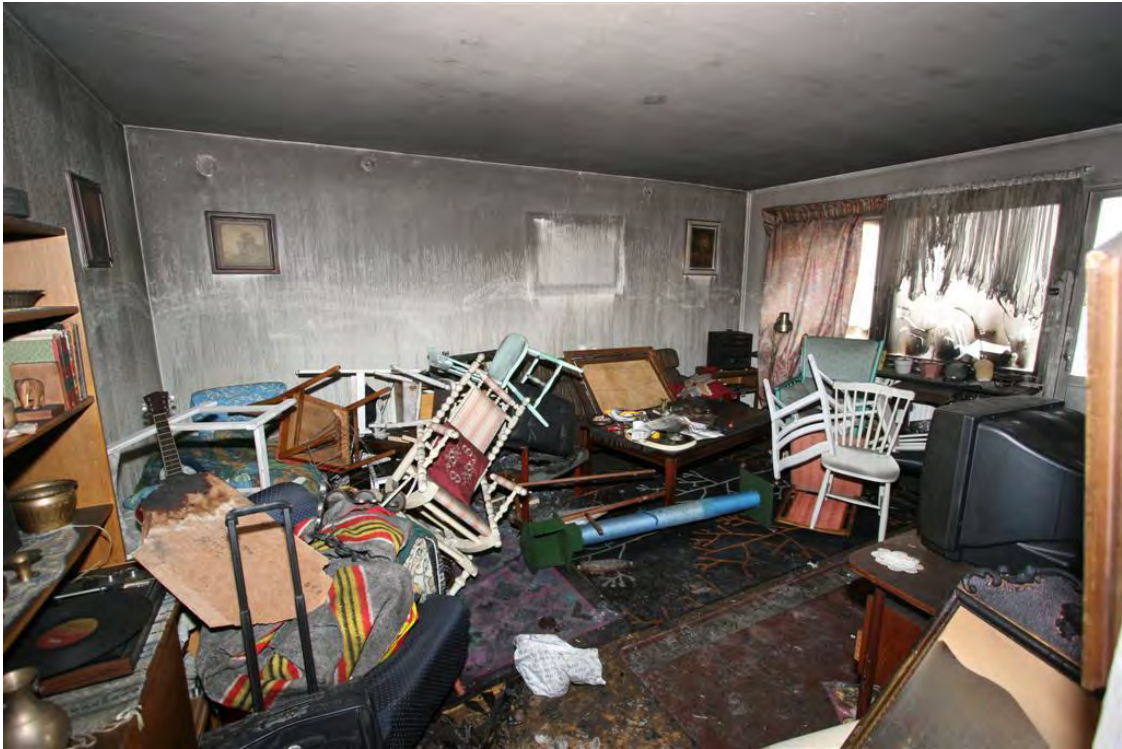
Bild 3. Vardagsrummet med stora rök och värmeskador.

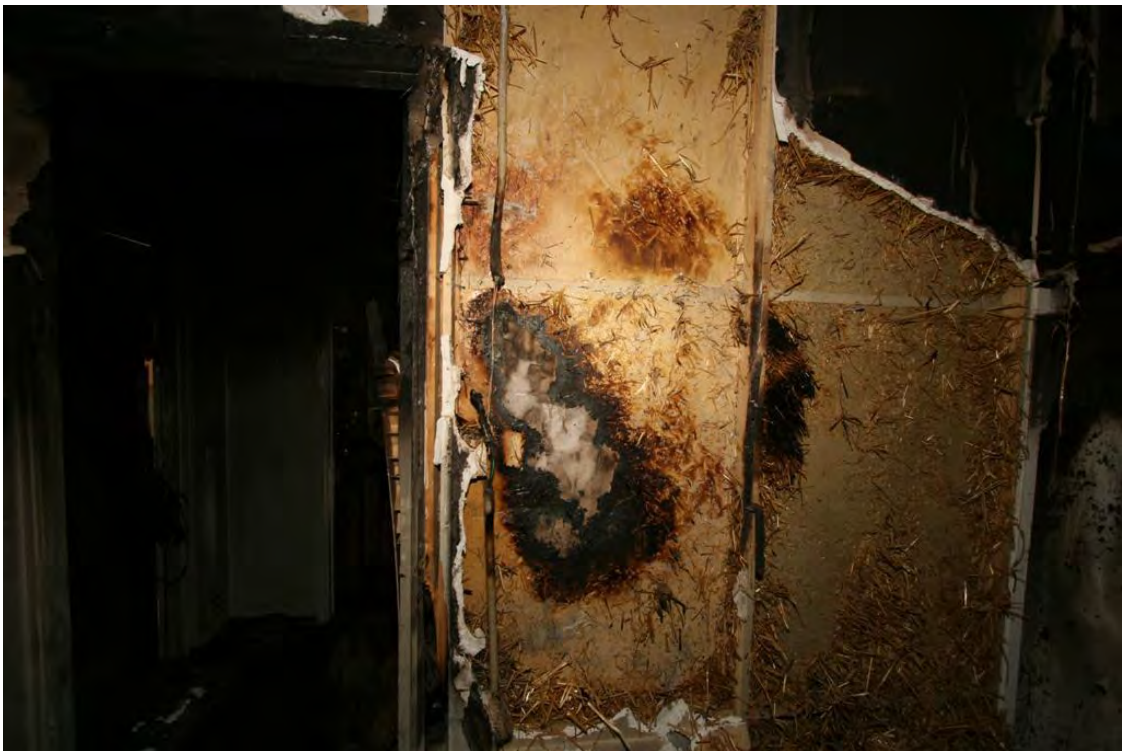
Trolig brandorsak är kortslutning i elkablar till strömförsörjningen (belysningen) i garderoben. Detta styrks av kraftiga brandskador i väggen intill elkablarna med avbrända kabelrör.

Bild 4. Visar elkablarna som kortslutits och skapat branden i väggen.
