UNDERSÖKNINGS PROTOKOLL

Lägenhetsbrand

Alvesta

Tisdag 2010-10-26 larm klockan 08.26

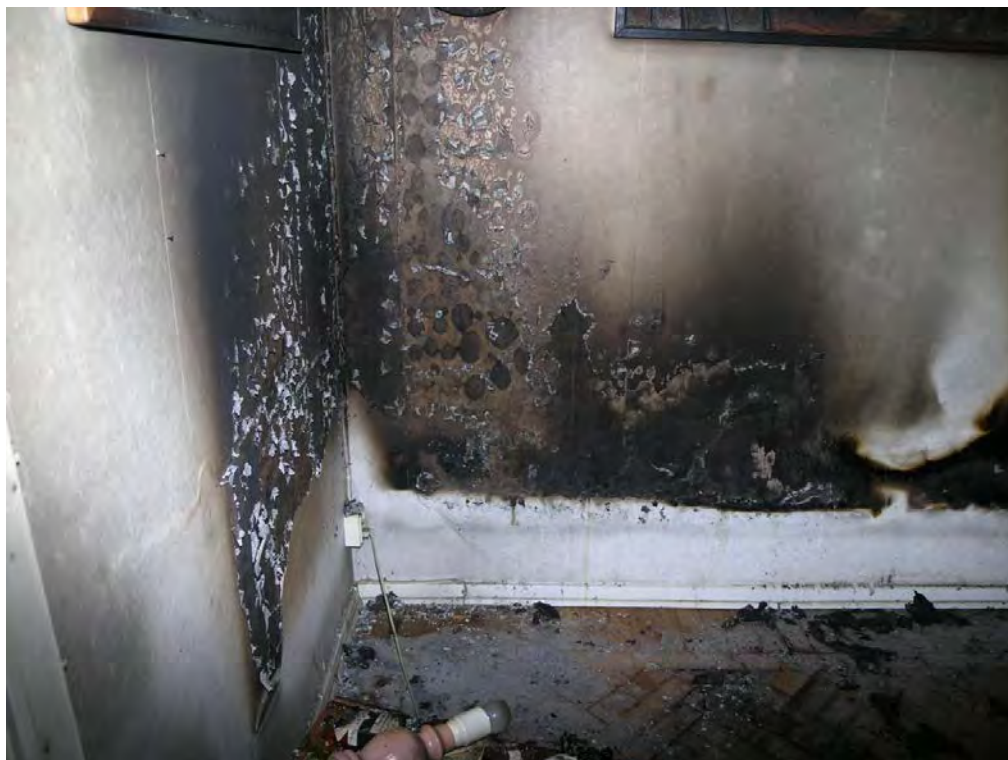
UNDERSÖKNINGEN	<p>Thomas Jonasson besökte platsen 2010-10-27 klockan 12.00 – 13.30.</p> <p>Hela lägenheten hade rökskador och i det kombinerade vardagsrummet och sovrummet fanns det brandskador på väggen direkt in till vänster i rummet där hade sängen hade stått. Det var det enda stället som det fanns brandskador. I en askkopp som stod på ett bord vid sängen så fanns det fimpas, vidare fanns det brännmärke på golvet efter cigaretter.</p> <p>Ett flertal spritflaskor och ölburkar stod framme i lägenheten. Sängen som hade lämpats ut av räddningstjänsten var bortforslad.</p> <p>Det fanns ingen fungerande brandvarnare</p>
BRANDORSAKER	<p>Det är helt klart att branden har startat i sängen för det är bara den som har större brandskador och vidare så visar brandskadorna på väggen detta.</p> <p>Det fanns inga saker som var elektriskt anslutna som var skadade i närheten av sängen.</p> <p>Sänggrökning har med stor sannolikhet orsakat branden. Branden har haft ett långsamt förlopp.</p>

Platsen där sängen hade stått var den enda plats där det fanns brandskador

ERFARENHETER OCH FÖRSLAG TILL ÅTGÄRDER	<p>Sänggrökning är ett stort problem. Ett sätt att lösa problemet är att ställa krav på självslocknande cigaretter och cigarrer.</p> <p>Ensamstående män med missbrukarproblem (jag har inga bevis för att den som bodde i lägenheten var missbrukare, men det stora antalet spritflaskor som låg överallt i lägenheten kan tyda på detta) är en kategori som är överrepresenterade i dödsbränder.</p> <p>Denna grupp är svåra att komma åt med information om brandrisker, därför kan ett förslag vara att om de sociala myndigheterna har vetskap om dessa personer att man tar en kontakt med bostadsbolagen för att titta över möjligheten att sätta in brandvarnare som är kopplade till nätet och bostadssprinkler i deras boende.</p>

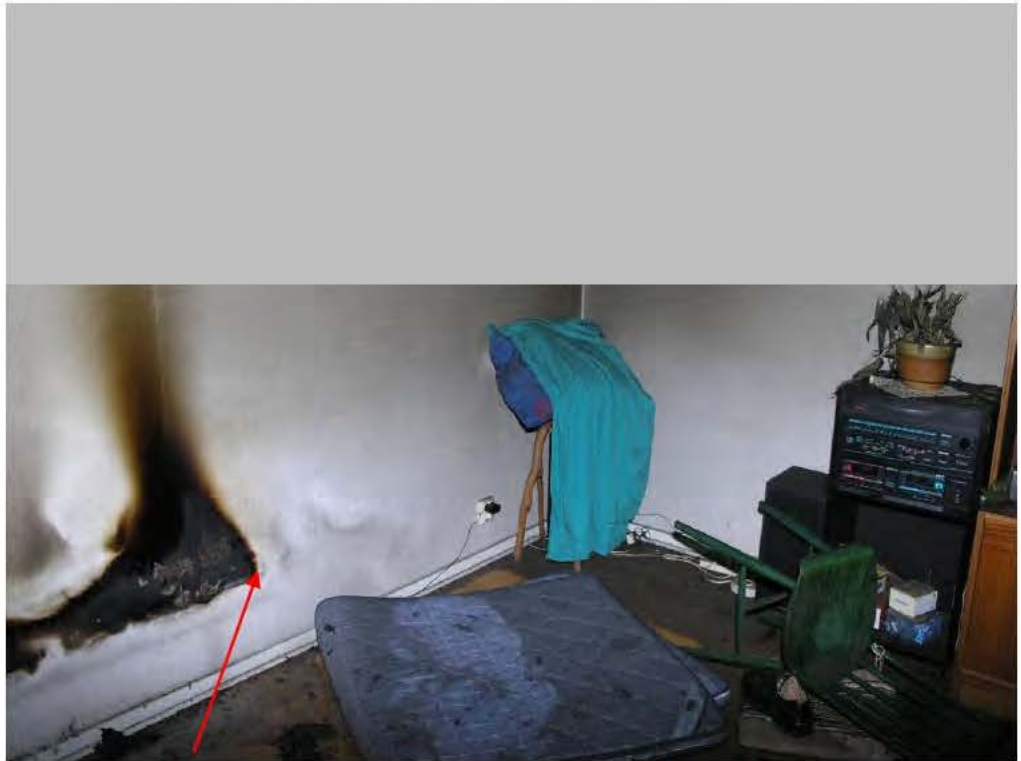
Här var kanten på sängen. Utanför är bara rökskador

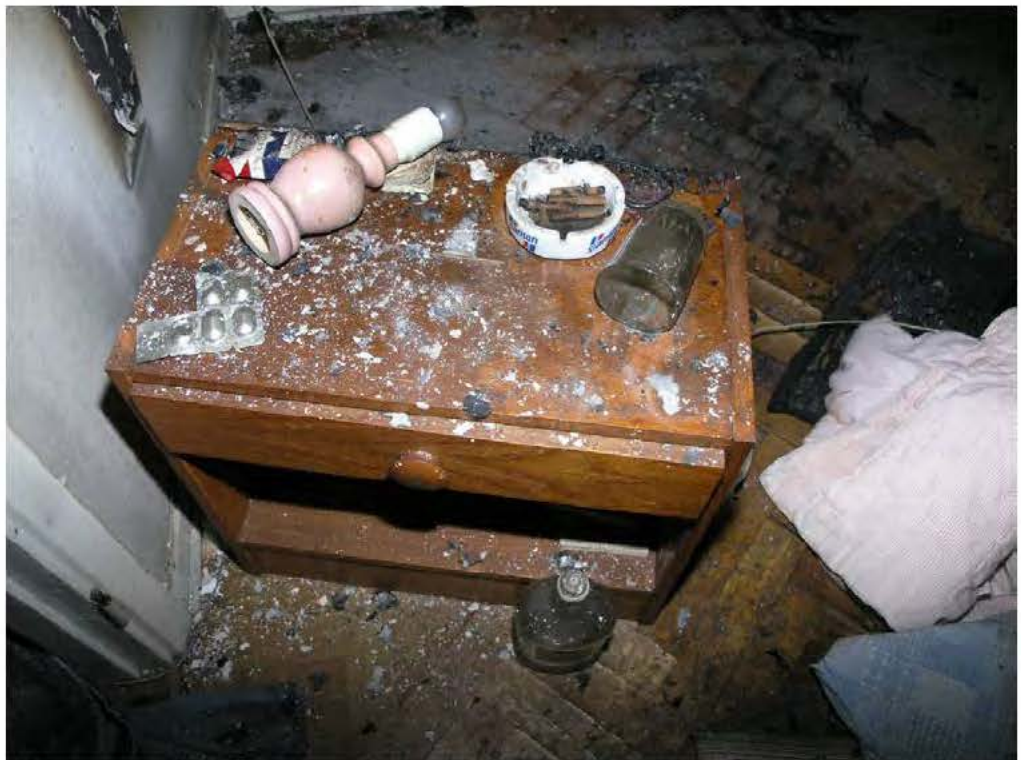
Bord som stod jämte sängen med cigaretter och fimpar. På golvet fanns flera bränmärken efter cigaretter

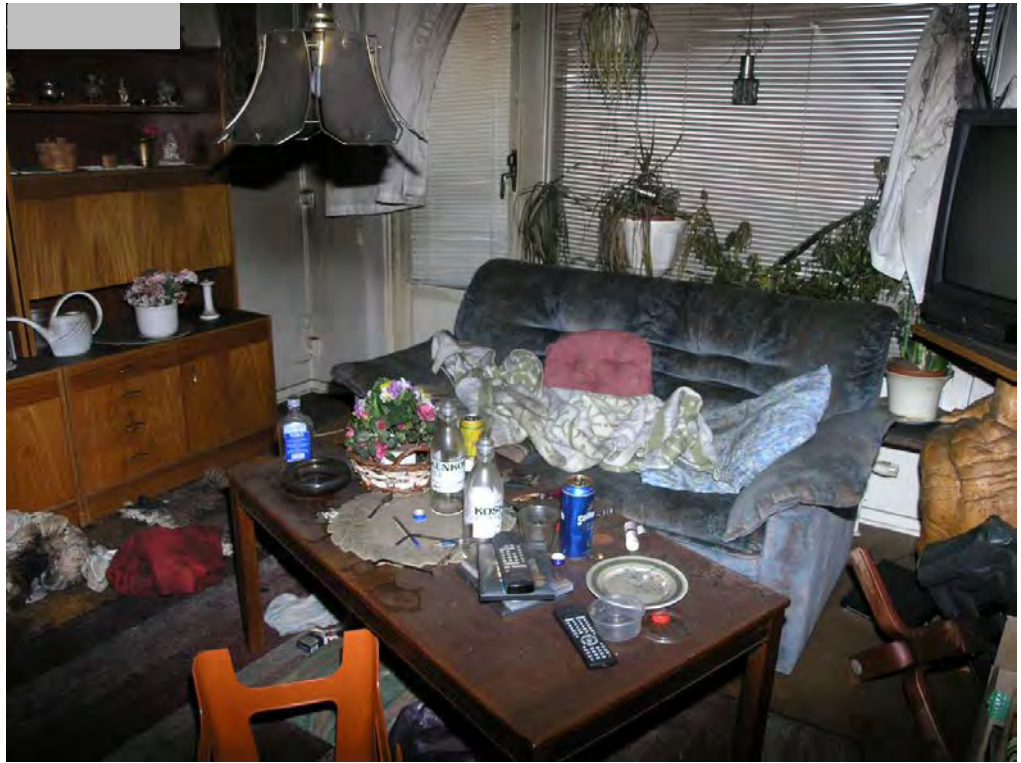
Den andra delen av rummet hade bara rökskador
