BRANDUTREDNING

Typ av brand: Dödsbrand i lägenhet
Insatsrapport: 2011003771 och 2011003547
Larmtid: 2011-05-16 kl.03.03 (måndag)
Kommun: Stockholm
Adress:

Objektstyp: Flerbostadshus
Startutrymme: Vardagsrum/sovrum
Startföremål: Soffbord
Brandorsak: Levande ljus
Bilagor: Fotobilaga

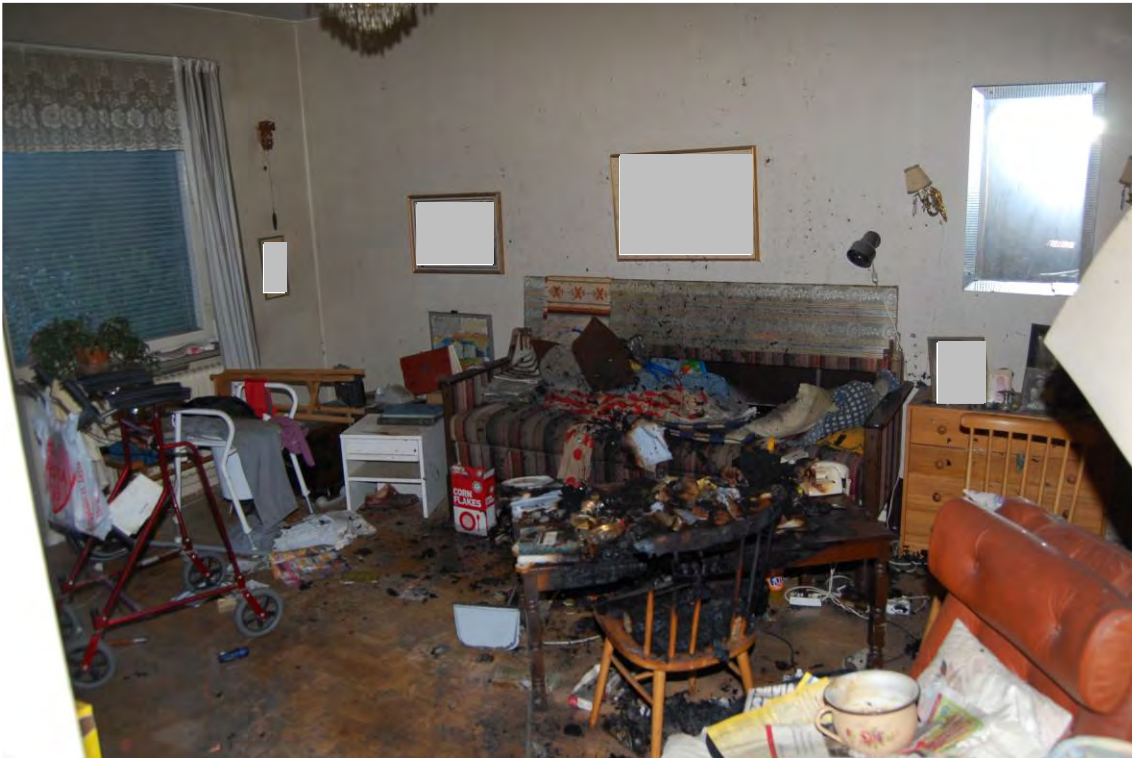
Det kombinerade sov- och vardagsrummet

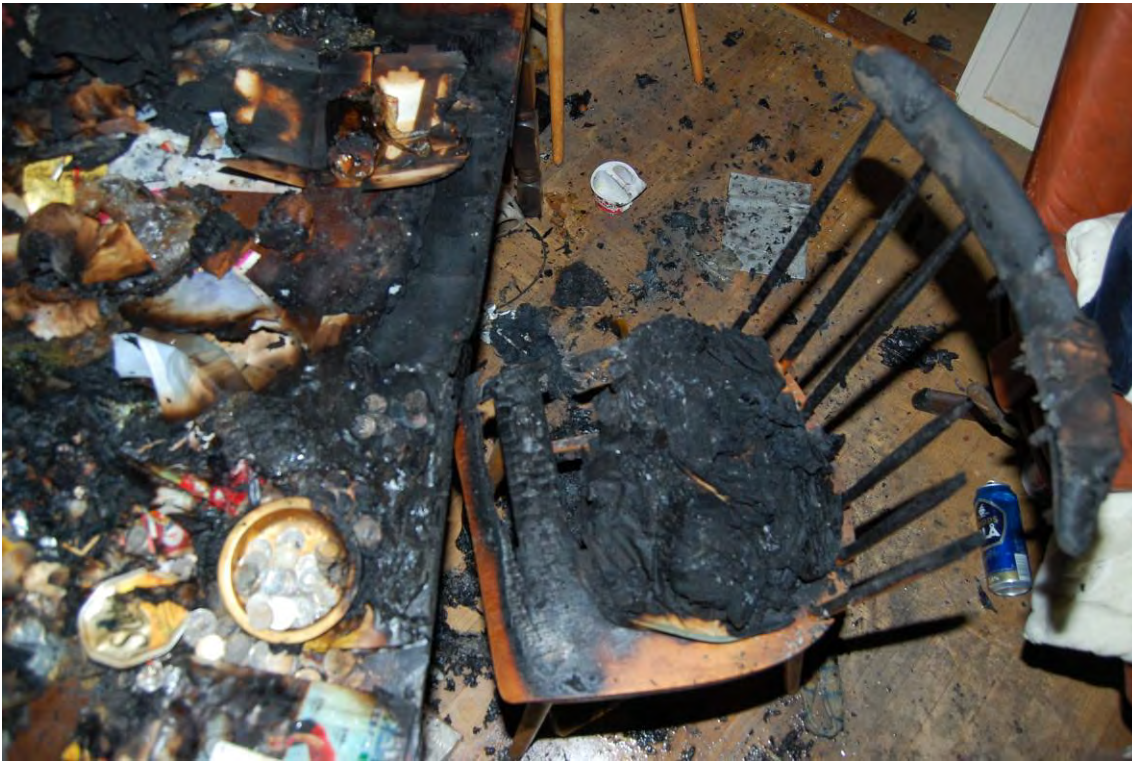
Undersökningen av brandlägenheten påbörjades direkt efter avslutad räddningsinsats. Det var lite som var brandskadat, endast ett soffbord och en trästol med sittdyna samt löst material som papper och textilier på bordet hade brunnit. Där fanns också ett dricksglas med stearinljus i. Brandpersonalen och poliserna uppgav att TV:n varit på samt att vattenkranen i köket var öppen så vattnet stod och spolade. I rummet fanns en rullator och en "toalettstol" som var en ställning och en hink. Det var stökigt och tecken på att mannen boende i lägenheten hade svårt att klara av vardagsgöromål som städning och hygien.

Brandbilden talade för att branden startat på soffbordet, där troligtvis levande ljus antänt löst brännbart material på bordet. Branden hade spridit sig till en pinnstol bredvid som hade en sittdyna av tyg och skumplast. Dynan hade nog till stor del bidragit till att rökfylla lägenheten. Det är möjligt att mannen själv har försökt att släcka branden. På bordet och delvis över stearinljusen fanns ett tygstycke eller klädesplagg som han kanske har använt för att försöka släcka branden på bordet. Att vattenkranen i köket stod på kan också tyda på att han försökt

Det brandskadade soffbordet och stolen

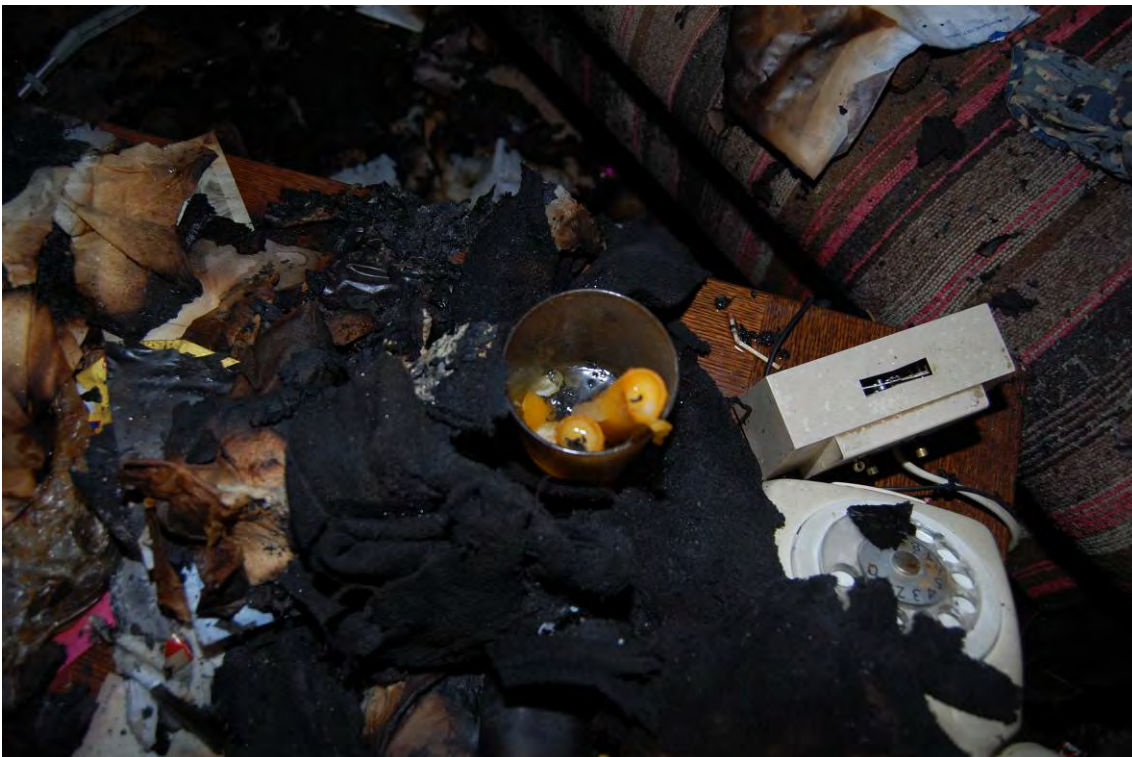
Branden orsakades av att levande ljus antände brännbart material på soffbordet. Fungerande brandvarnare fanns i lägenheten men mannen lyckades inte släcka branden och eftersom han var rörelsehindrad lyckades han inte heller att sätta sig själv i säkerhet utan omkom av den giftiga brandröken.

Stearinljus i ett dricksglas med tyg eller ett klädesplagg bredvid

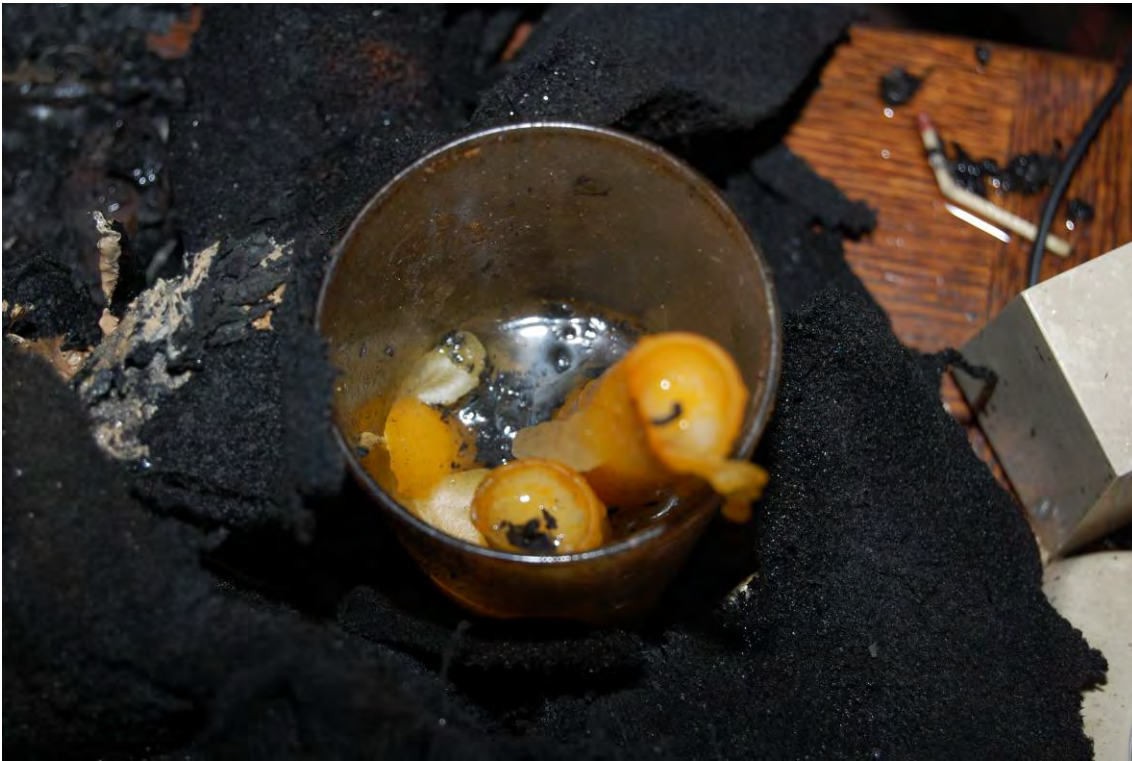
Stearinljusen
