**Kompletterande dokumentation**  
**Lägenhetsbrand, [REDACTED]**  
**2011-03-05, kl 12.07**

Foto och text: Räddningsledare Märten Eskilsson

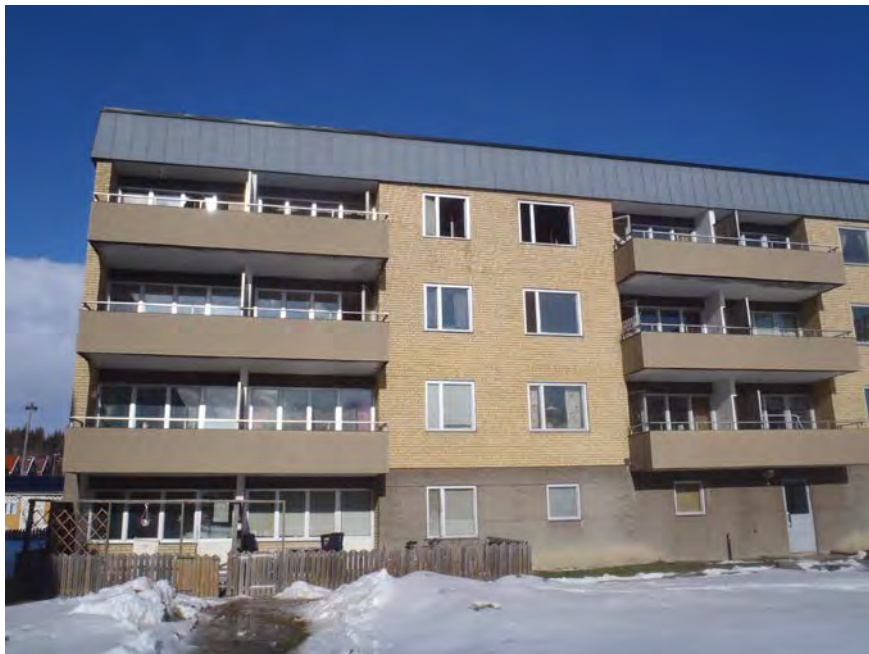
Lägenheten är belägen på tredje våningen (överst) och har mot gårdssidan balkongen näst längst till vänster. De två fönsterpartier som är öppnade tillhör också lägenheten. Det högra av dessa fönsterpartier är köket (brandrummet).

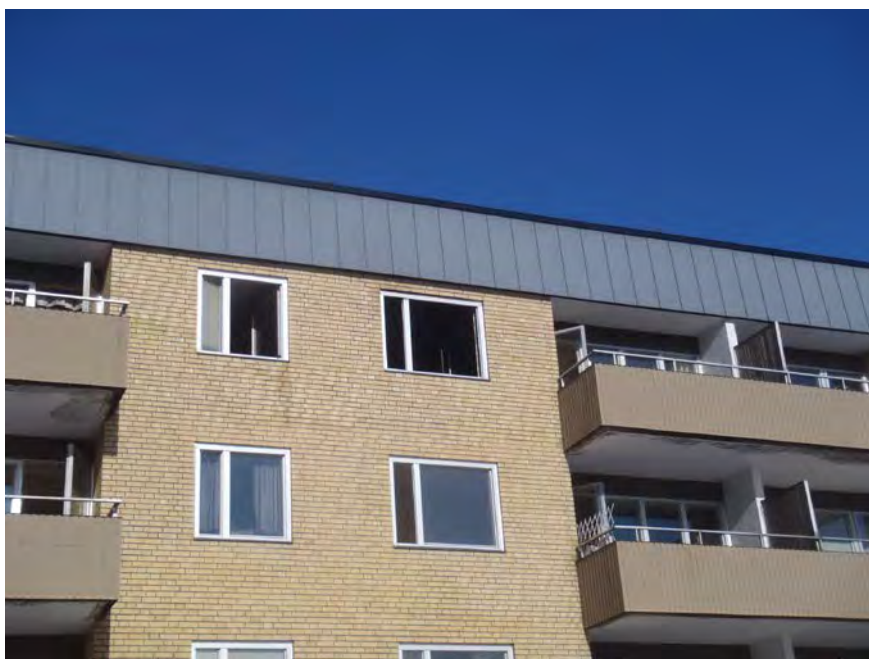
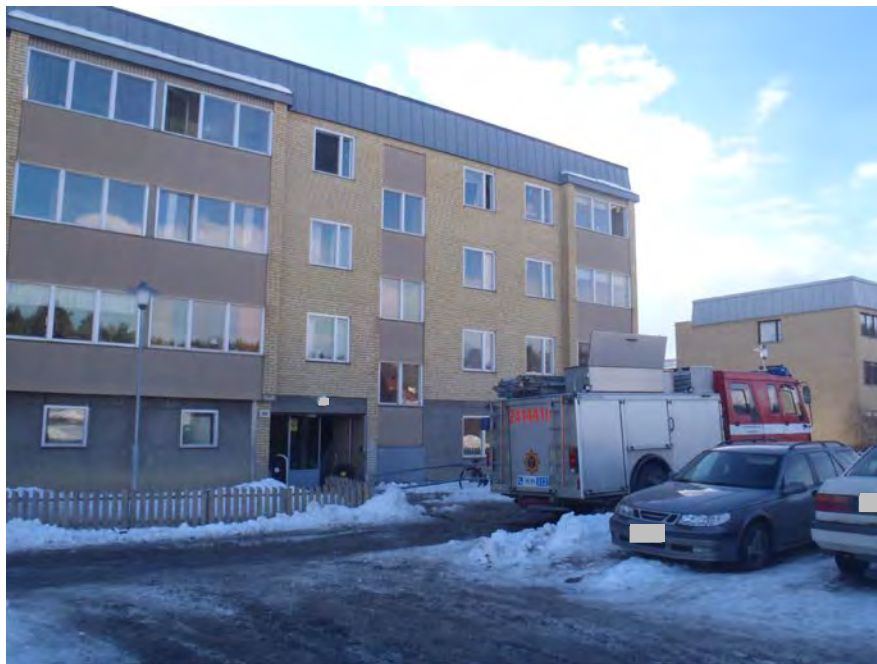
Mot parkeringen finns entrén men brandlägenheten har inga fönster mot denna sida. Räddningstjänsten trycksatte trapphuset via PPV-fläkt vid entrédörren och frånluften gick via öppnade fönster i brandlägenheten.

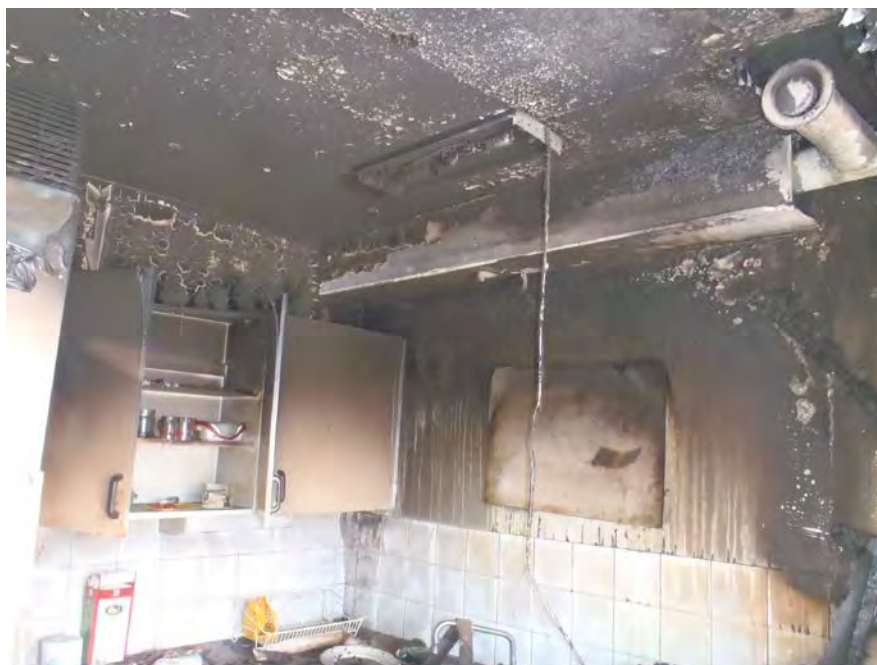
I brandlägenheten finns brandskador endast i köket. Det som har brunnit är högt placerade kökssnickerier, köksbänk med matkärn och beklädnad på vägg.

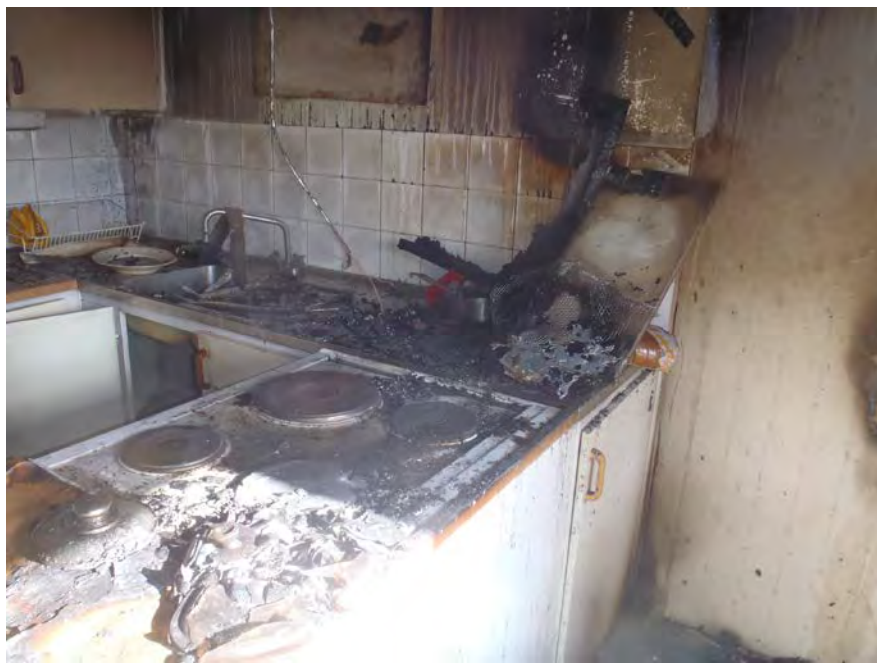
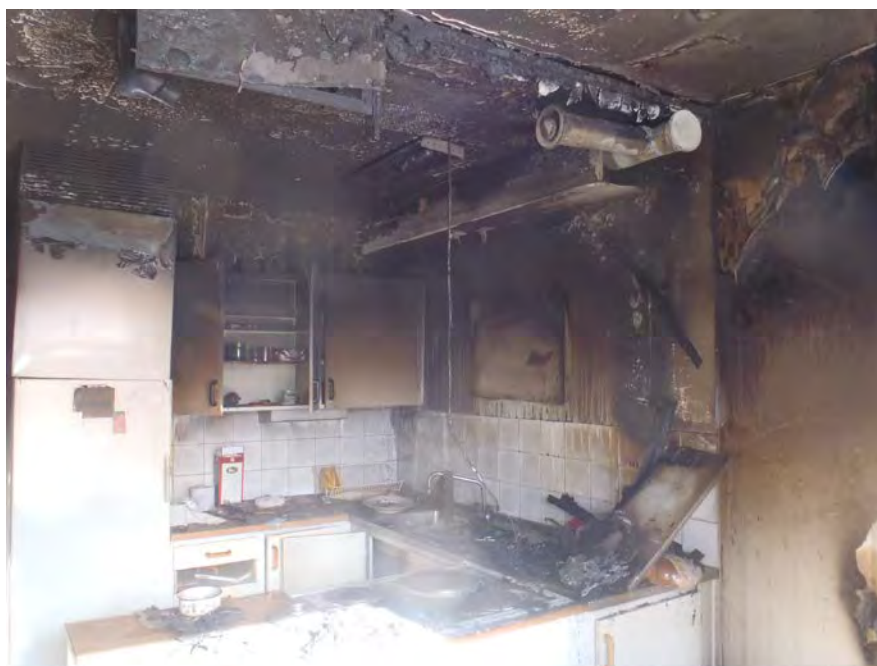
I brandlägenheten finns brandskador endast i köket. Det som har brunnit är högt placerade kökssnickerier, köksbänk med matkärn och beklädnad på vägg. Skåpet som har suttit ovanför spis/arbetsbänk har brunnit och ramlat ned. När bilderna togs har resterna lagts på golvet. Det finns minst två nedsmälta kokkärn eller skålar av metall i anslutning till spisen. När rökdykarna gick in i köket var en spisplatta glödhet men avstängd på vredet. Det troliga är att lägenhetsinnehavaren har upptäckt branden och slagit av plattan, därefter har han försökt ta sig ut men förirrat sig in i badrummet där han påträffades.

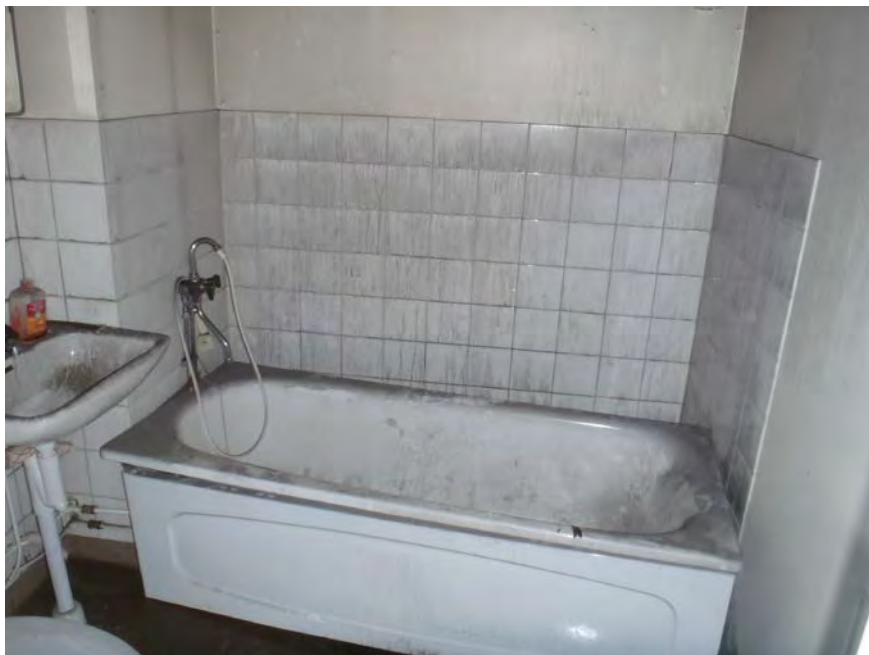
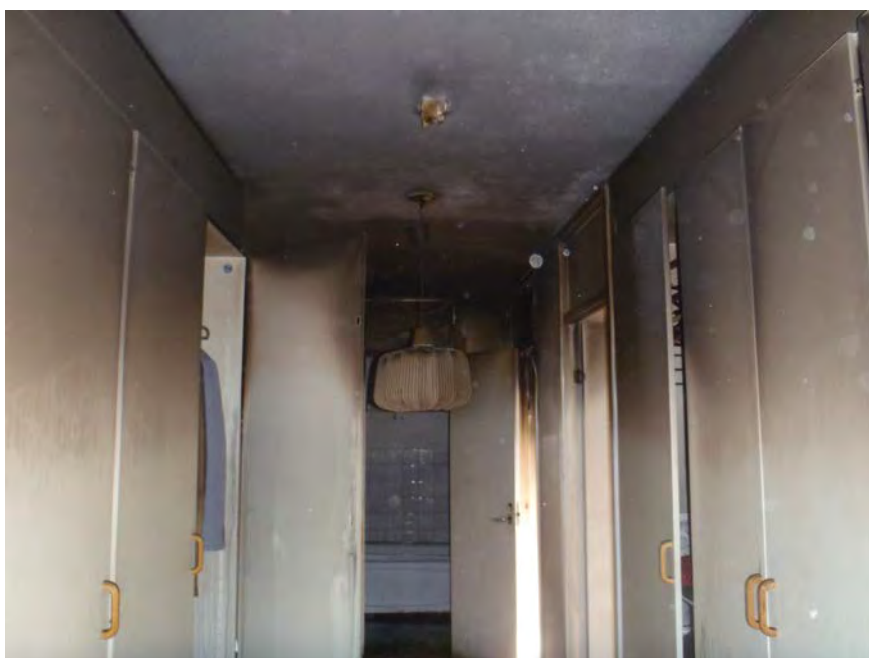
Lägenhetsinnehavaren [REDACTED], en äldre man, var ensam i lägenheten. Han påträffades av rökdykare och då låg han livlös i badkaret. Det finns inga tecken på att det har varit vatten i badkaret [REDACTED]

[REDACTED] Det är troligt att han vid försök att utrymma har förirrat sig in i badrummet. Den nedre bilden visar hallkorridoren med badrumsdörren öppen längst bort. Precis till höger om den är dörren till köket och till vänster (bakom den öppna garderobsdörren) ligger entrédörren mot trapphuset.

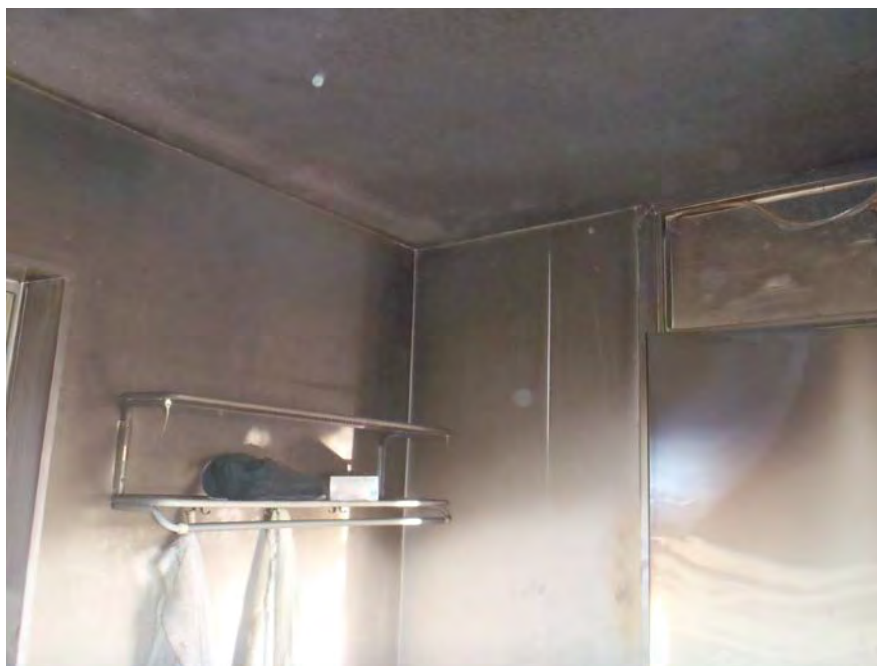
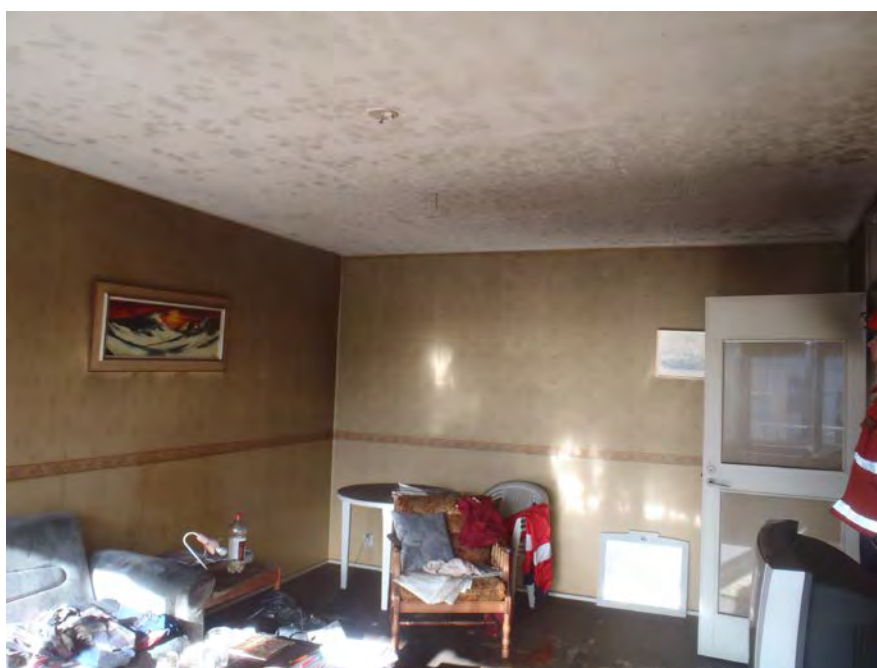
På bilden ovan ses dörrkarmen till entrédörren längst till vänster och den igendragna dörren till badrummet till höger. I hallen finns endast rök- och sotskador. Bilden nedan visar vardagsrummet som liksom sovrummet endast har skadats av rök och sot, framförallt i övre delen av rummen. Samtliga rum i lägenheten var mycket sparsamt möblerade och det fanns heller inte speciellt mycket inventarier.
