BRANDUTREDNING

Tidpunkt:	2011-03-07 05.53
Fastighetsbeteckning:	[REDACTED]
Objektsadress:	[REDACTED]
Objektstyp:	Flerbostadshus
Startutrymme:	Vardagsrum
Startföremål:	Okänt
Brandorsak:	Okänt
Insatsrapport nr:	201101719

Tidig måndag morgon inkom larm om rök i trapphus och lägenhet. Mindre brand i en lägenhet upptäckts och släcks snabbt av brandstyrkan som kallats till platsen. Endast en säng och ett begränsat område runt om, i vardagsrummet har brunnit. Lägenhetsinnehavaren återfinns död i brandresterna av sängen.

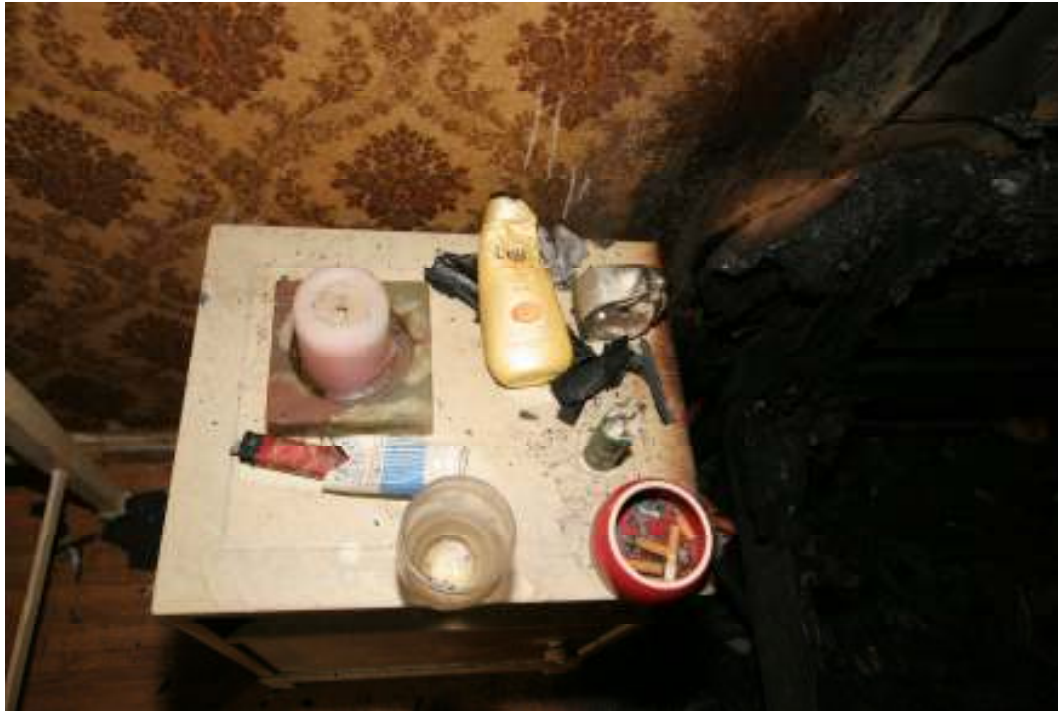
En möjlig orsak kan vara sängrökning. Rökutrustning, som tändare, cigaretter och askkopp i anslutning till sängen kan ge en tanke om brandorsak, det har dock inte gått att säkerställa. Se Fotobilaga – Bild 1.

Bild 1 – Visar sängbordet med tändare och askkopp

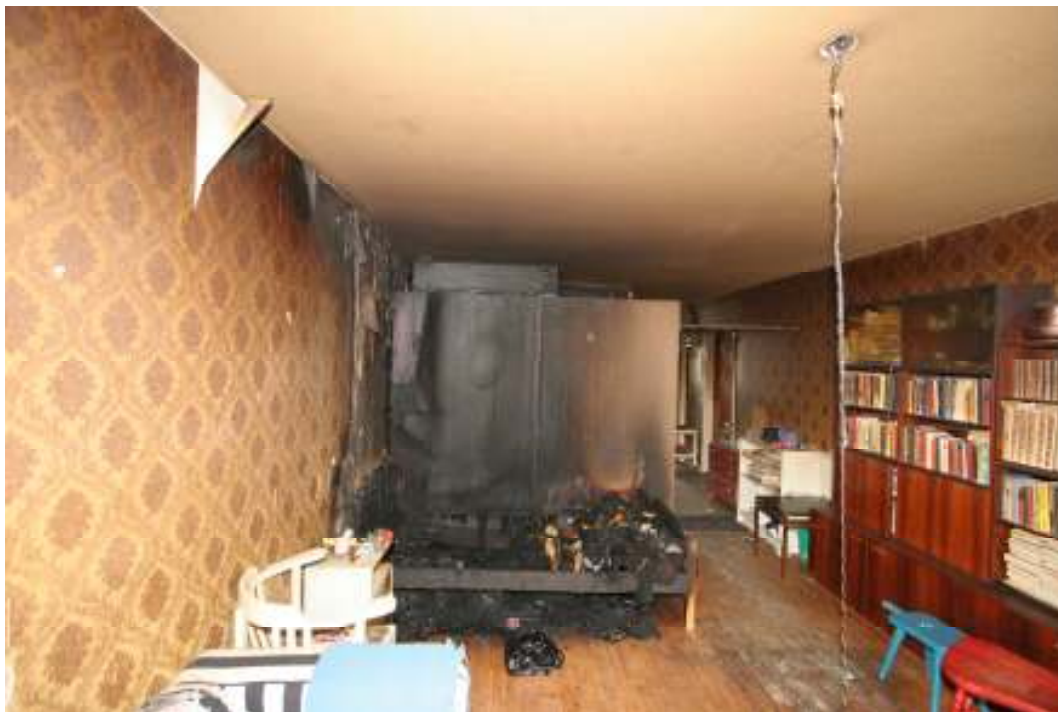
Det konstateras att branden uppstått i sängen, se Fotobilaga – Bild 2 och 3.

Bild 2 – Visar primärbrandplatsen, sängen med omgivning.

En fungerande brandvarnare kan möjligen ha betytt skillnaden mellan liv och död.

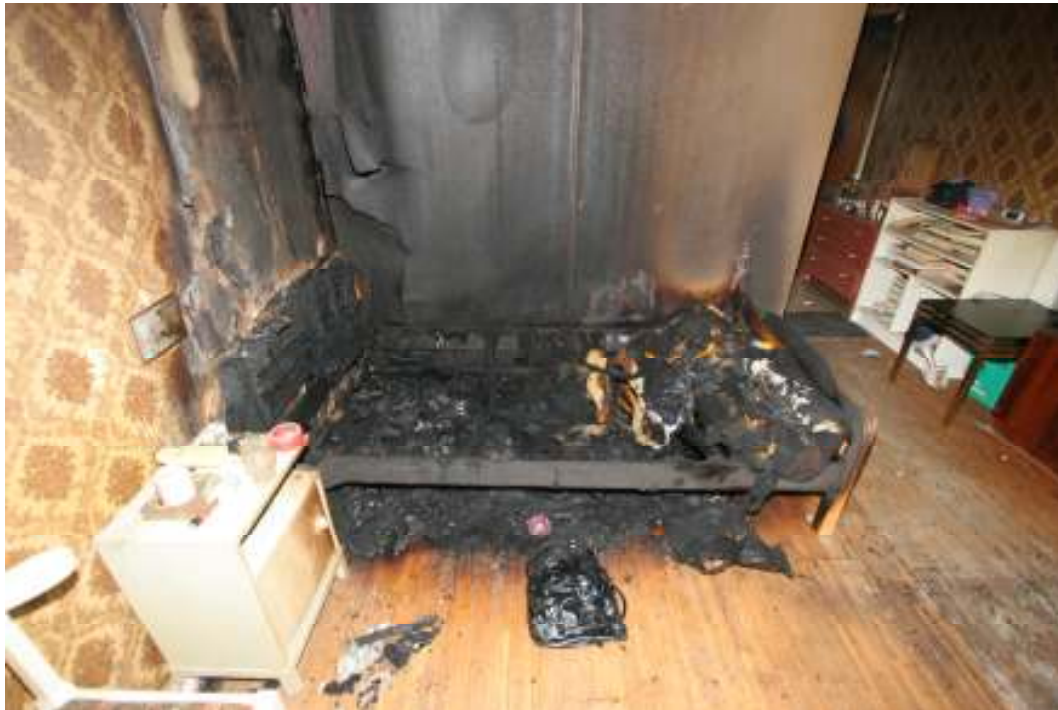
Bild 3 – Närbild på primärstartplatsen.
