## BRANDUTREDNING

**Typ av brand:** Dödsbrand i villa  
**Insatsrapport:** 18.4587885.2  
**Larmtid:** 2011-12-07 kl. 03.10 (onsdag)  
**Kommun:** Lidingö  
**Adress:** [REDACTED]  
**Objektstyp:** Villa  
**Startutrymme:** Vardagsrum  
**Startföremål:** Okänt  
**Brandorsak:** Okänd  
**Bilagor:** Fotobilaga

Dödsbrand i en villa där en äldre kvinna omkom.

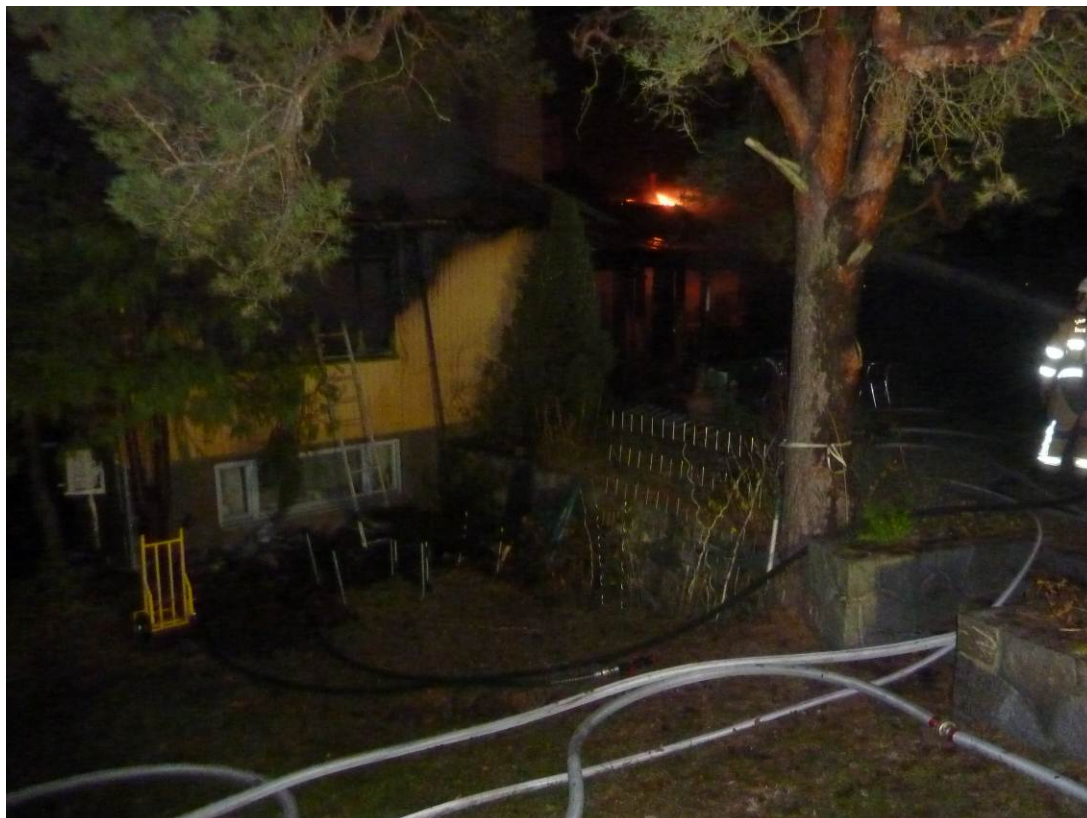
Vid brandförsvärets ankomst 7 minuter efter inkommet larm pågick en kraftig brand i den vänstra delen av villan (vardagsrummet), kraftig pulserande rök från hela taket och vind. Brandpersonalen möttes av den inneboende mannen som larmat, han meddelade att kvinnan fanns kvar i huset. Rökdykare öppnade entrédörren genom att krossa en glasruta och kunde med hjälp av IR-kamera påträffa kvinnan på golvet strax innanför dörren. Enligt hemtjänsten så hade kvinnan rullator som hon använde ibland. Rökdykarna fann den intill henne så det är troligt att hon hade använt den när hon försökte ta sig ut. Rökdykarna tog ut henne, samtidigt skedde en övertändning i hallen. Livräddningsförsöket gjordes innan brandpersonalen hunnit få fram slang och vatten. Kvinnans liv gick inte att rädda. Därefter gjordes en rökdykarinsats på det nedre planet för att säkerställa att inga fler människor fanns kvar där. Branden släcktes sedan genom utvändigt släckning.

*Framsidan av husets övre plan under branden.*

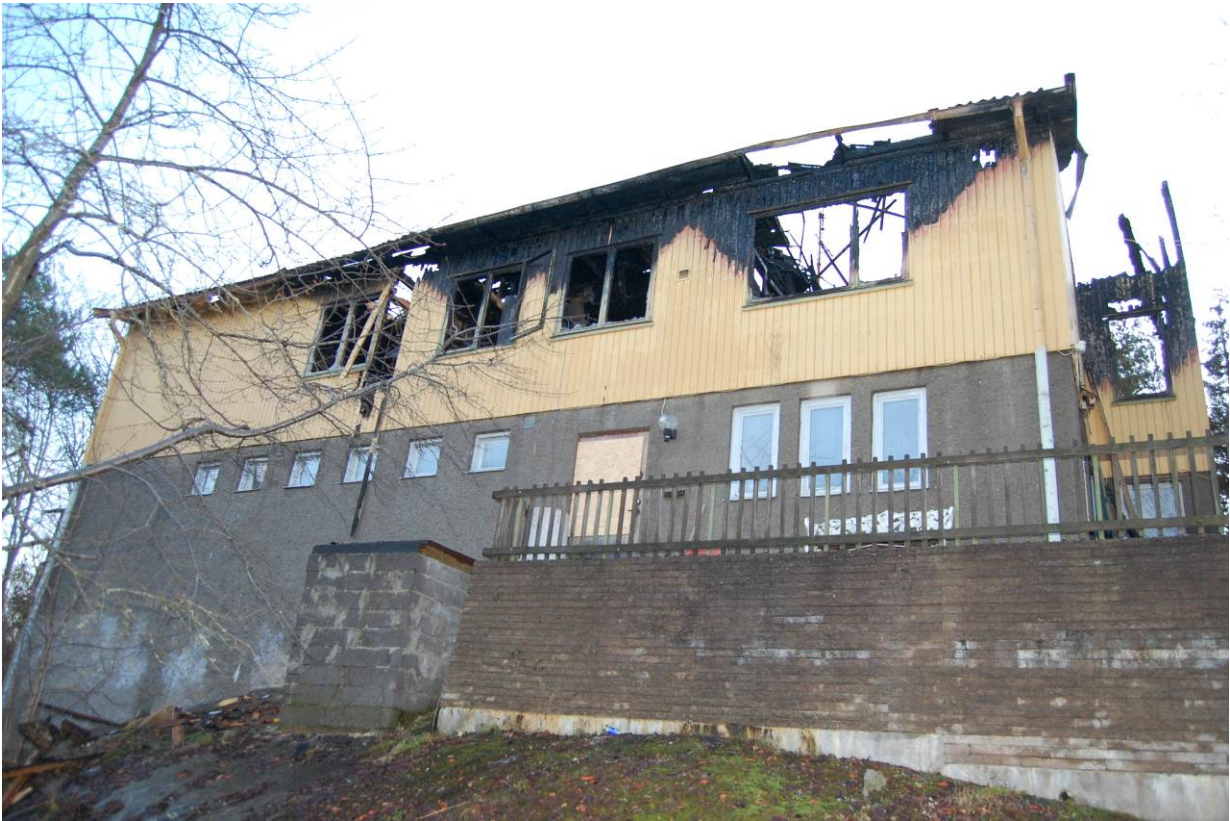
*Baksidan av souterränghuset.*

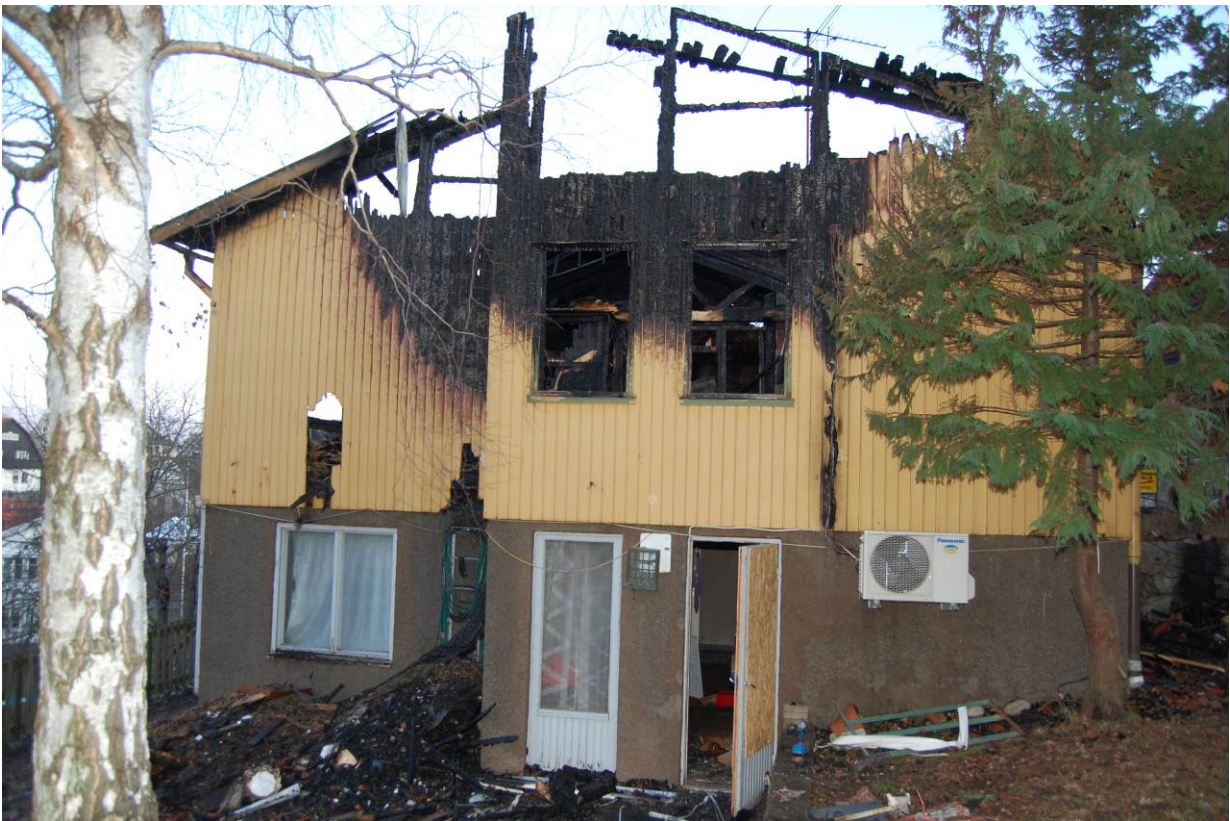
Vid senare tillfälle besökte brandinspektör Per Norén huset. Han gick då inte in i huset utan gjorde en visuell utomhusundersökning samt tog fler bilder, nu i dagsljus. Han kunde konstatera att de kraftigaste brandskadorna fanns i den västra delen av huset, där vardagsrummet var beläget. Där var taket helt genombränt, vilket det inte var på den östra sidan.

*Västra gaveln*

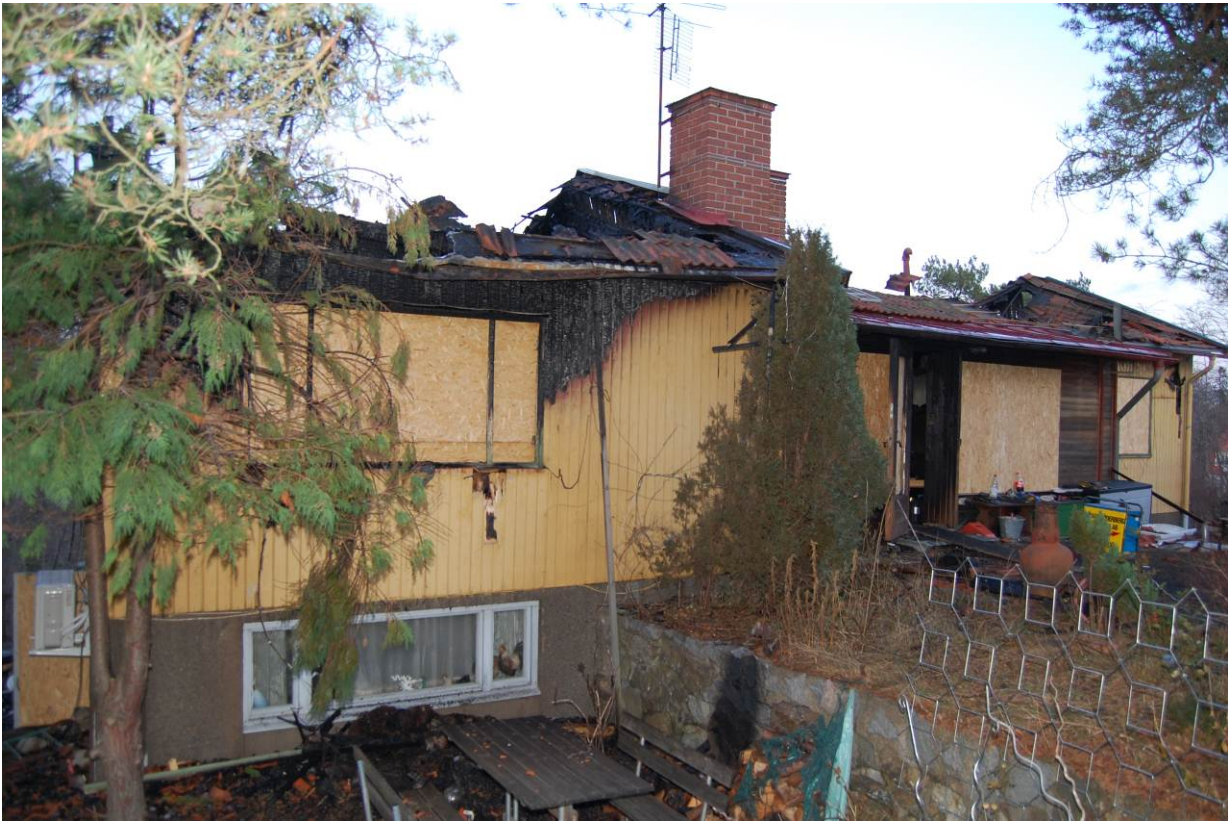
*Framsidan efter branden*

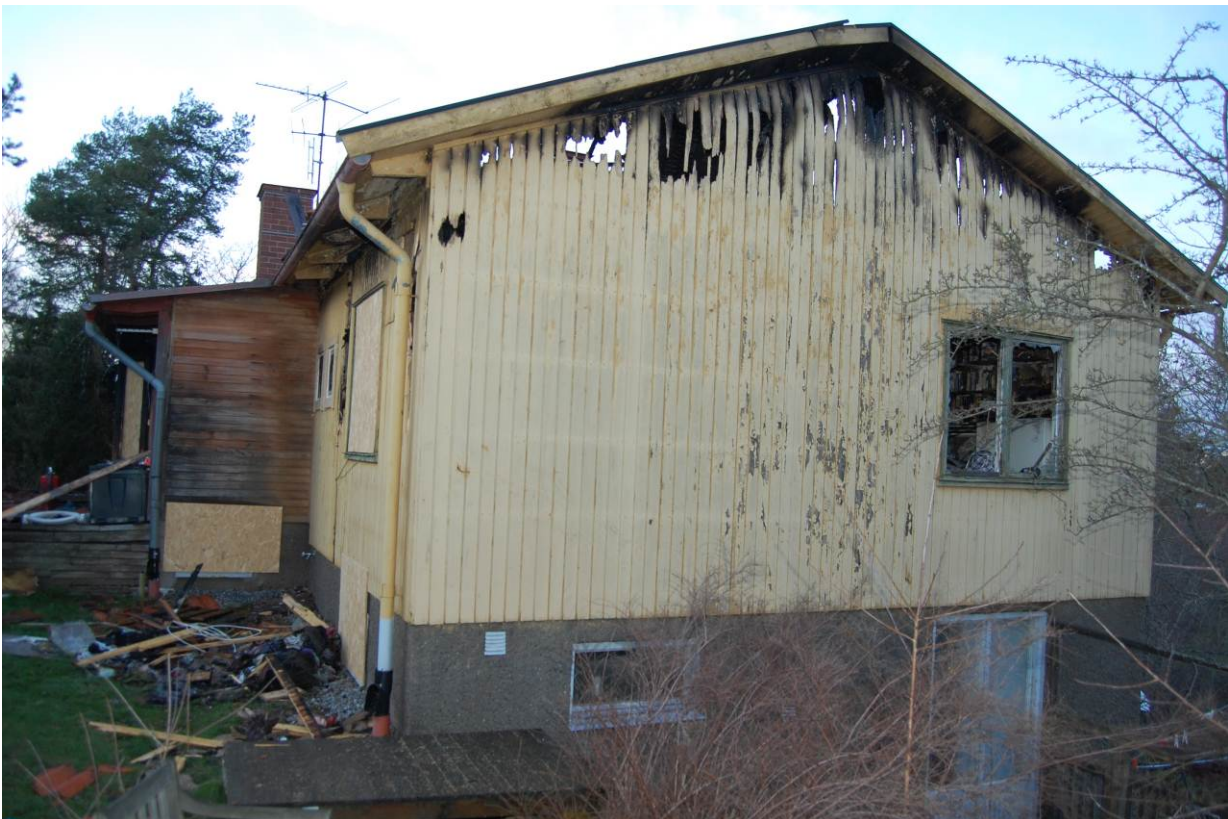
*Östra gaveln efter branden.*
