Brand [REDACTED] Överkalix

2012-10-19

Sammanfattning

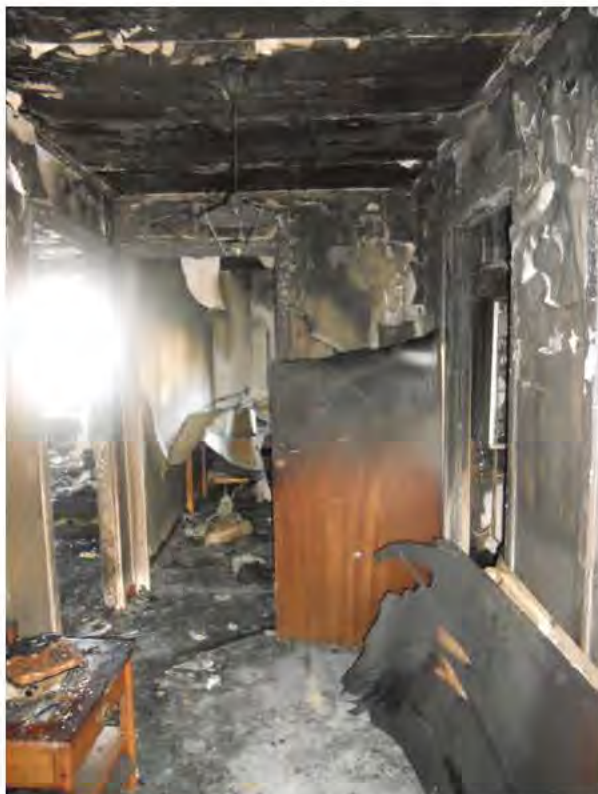
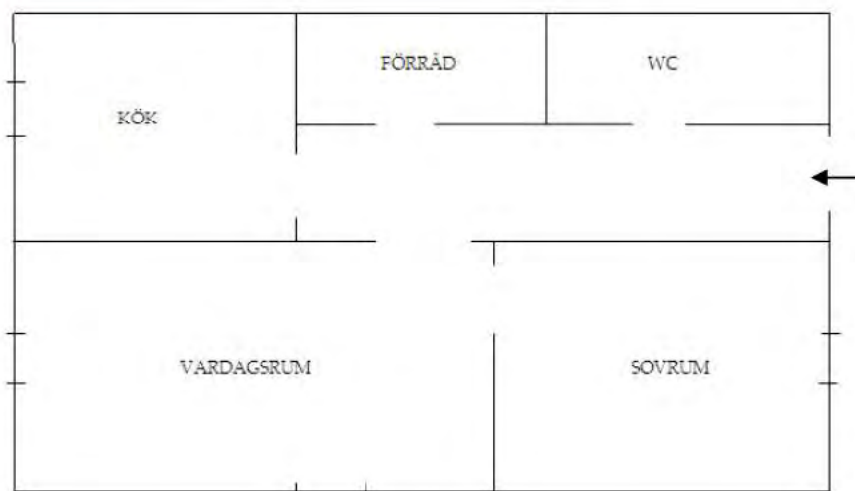
Kraftiga sot/rökskador samt brandskador finns i hall, kök, sovrum samt WC. Dessa bedöms dock vara sekundära.

Fotot visar hallen. Vy från entré

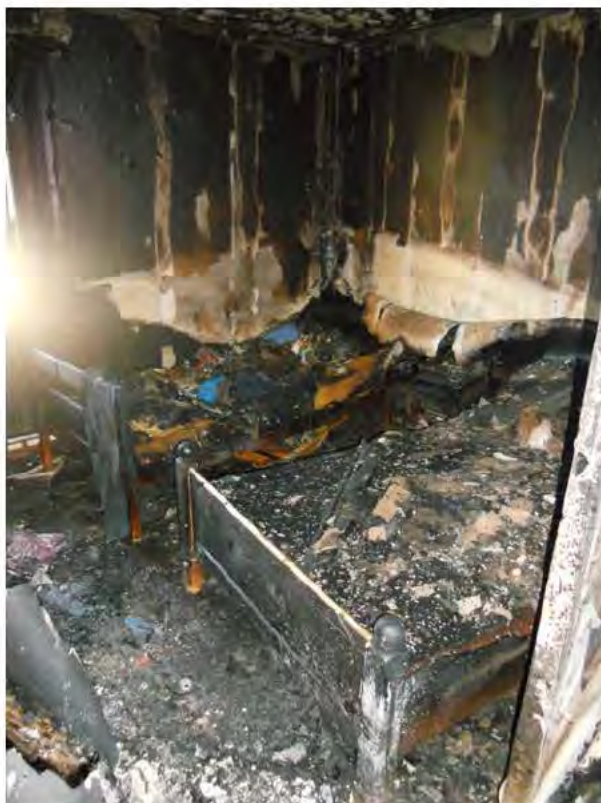
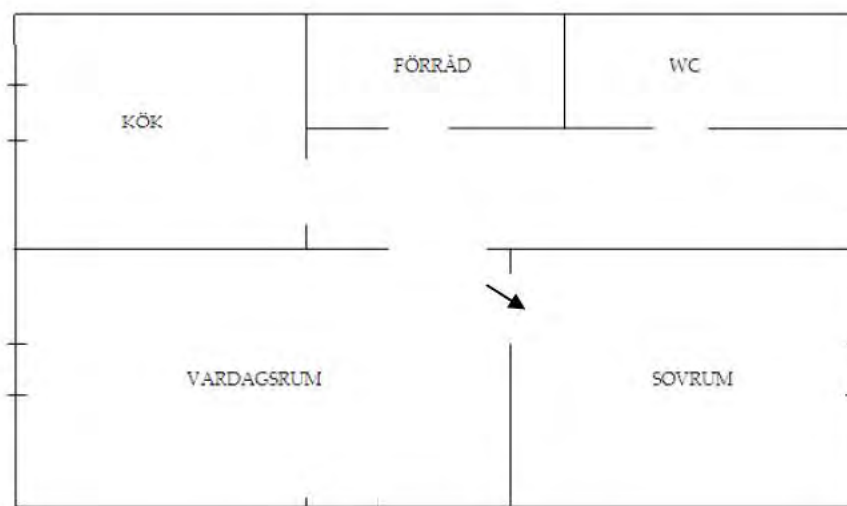
Fotot visar sovrummet.

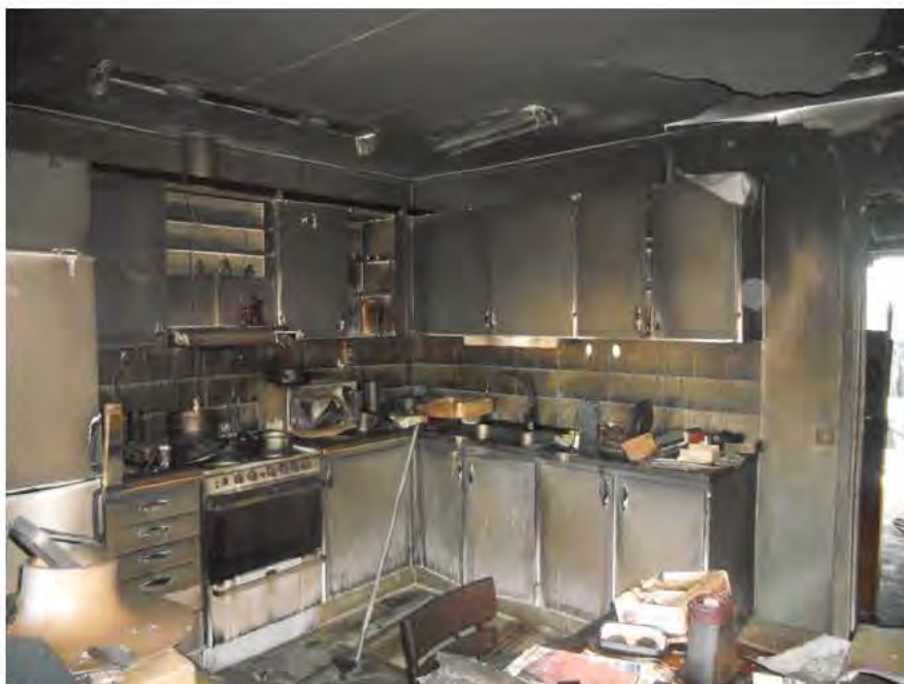
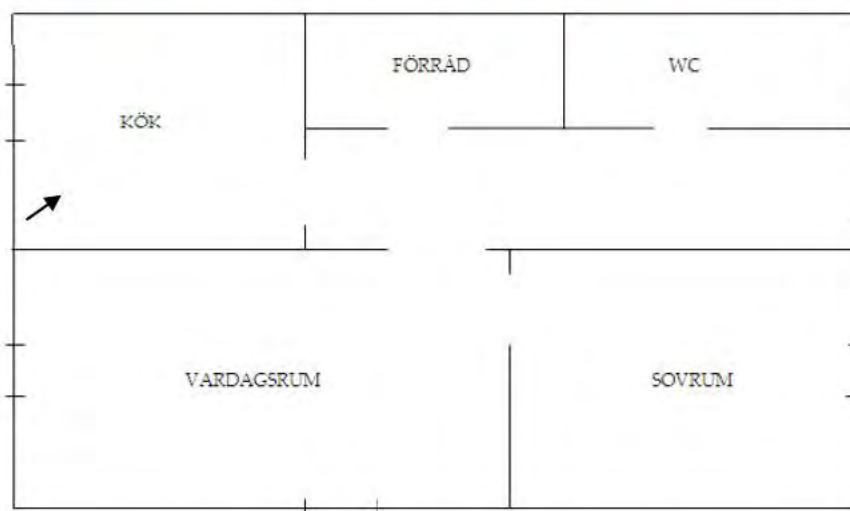
Kök.

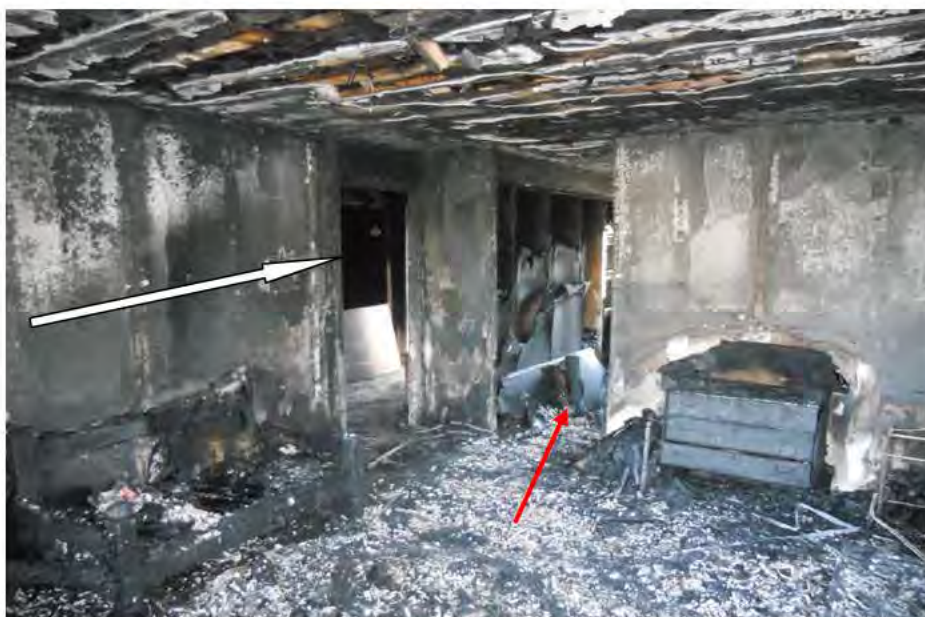
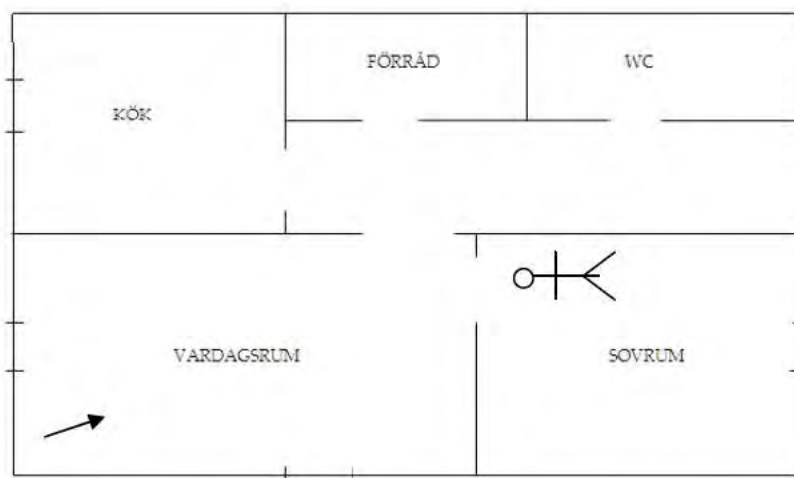
Det primära startutrymmet konstateras till vardagsrummet som är i det närmaste utbränt.

De kraftigaste brandskadorna finns i vardagsrummets västra del och avtar succesivt i östlig riktning mot sovrummet. (Vit pil visar brandriktning)

Vy över vardagsrum. Röd pil visar var personen påträffades.

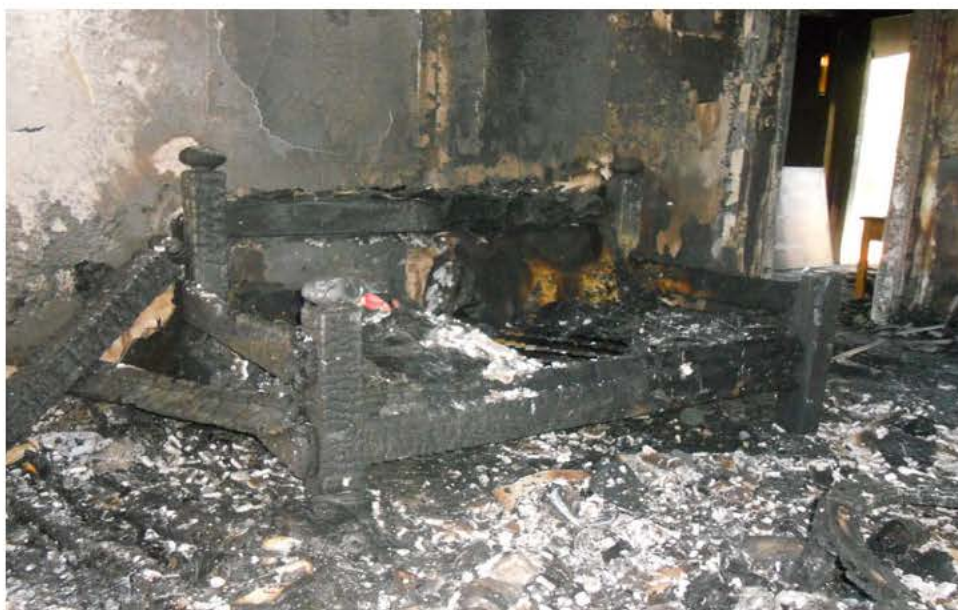
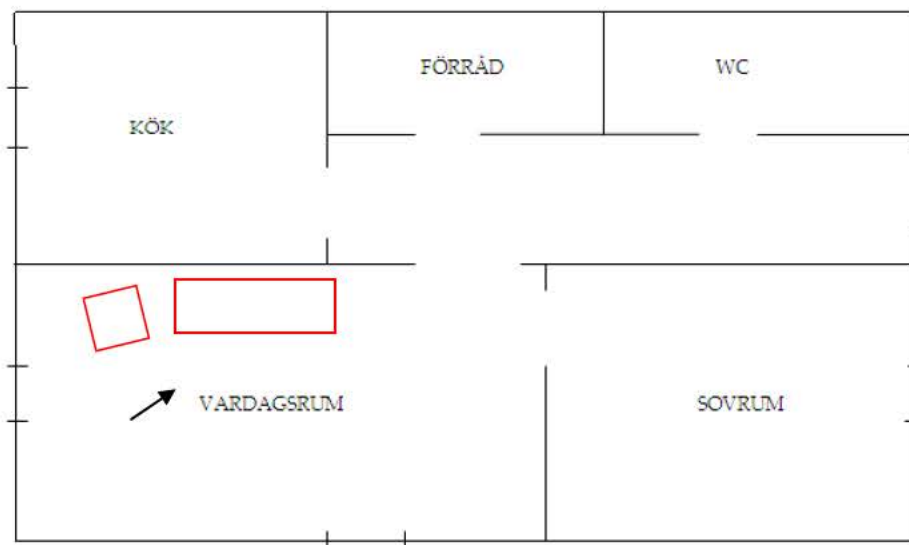
Mellan soffa och yttervägg finns rester av en fåtölj som är kraftigt brandskadad. Kraftiga kolningsskador syns på den del av soffan som står närmast fåtöljen.

Soffa

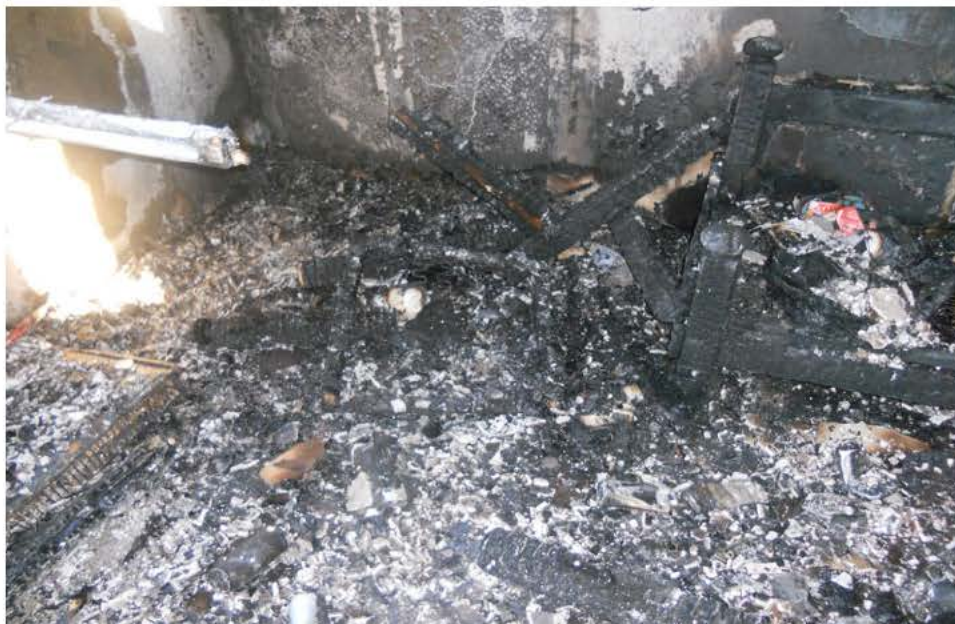
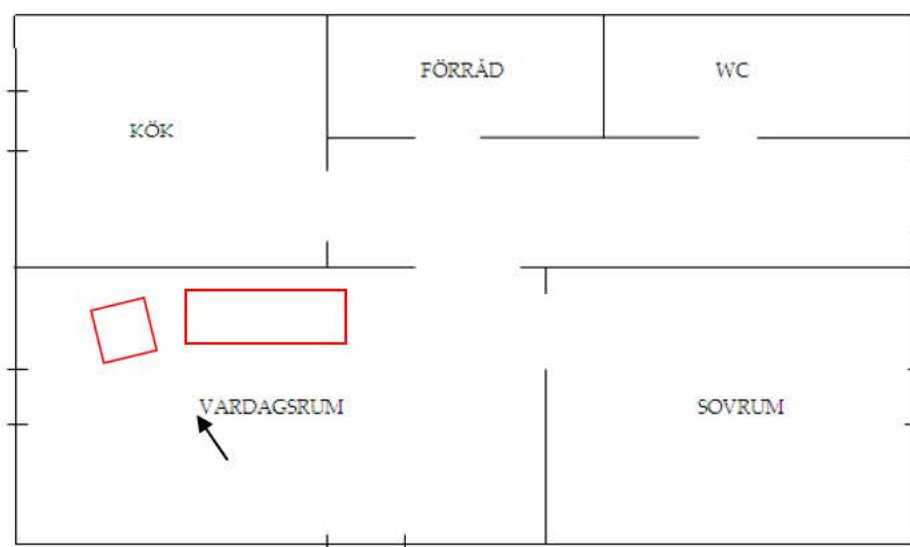
Rester av fåtölj

Brandrester från fåtöljen visar lågt liggande djupa kolningsskador, framförallt på benen. Vid jämförelse med benen på soffan kan konstateras att det inte föreligger skador i samma omfattning på denna. Vid friläggning av golvyta i anslutning till fåtöljen kan man också se att det främre högra benet "brunnit" fast i golvet. Utifrån dessa iakttagelser talar mycket för att den primära startplatsen är vid golvnivå i anslutning till fåtöljen.

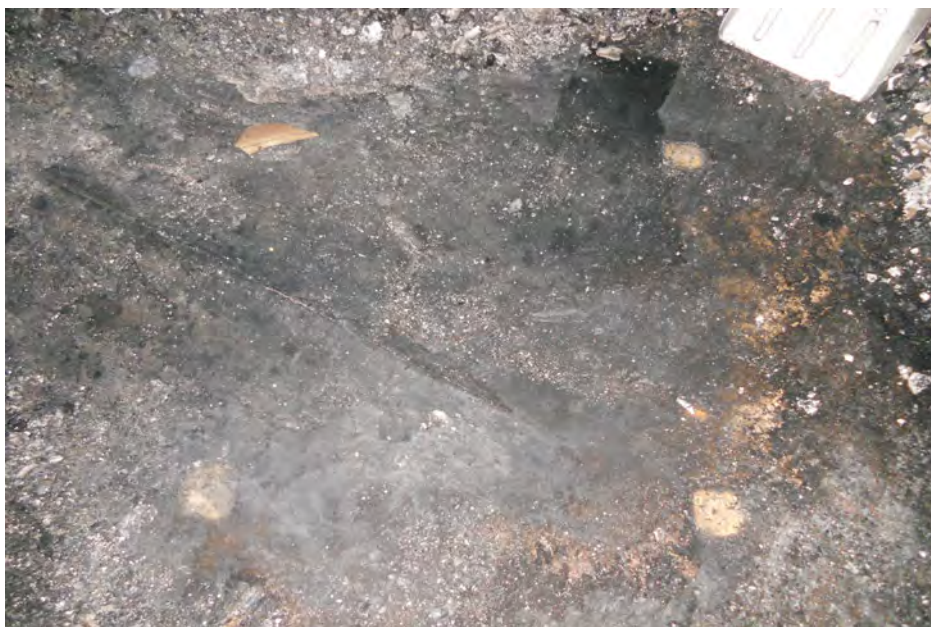
Friläggning av golv i anslutning till fåtölj. Övre högra ben markerat med kartongbit

Utifrån de gjorda iakttagelserna vid undersökningen talar det mesta för en primär brandplats i eller i omedelbar anslutning till fåtöljen i vardagsrummet.
