Medelpads Räddningstjänstförbund

Olycksutredning

Brandorsaksutredning

Måndagen den 23 april, inträffade en brand i en villa. I villan bodde två äldre personer som var mer eller mindre rörelsehindrade. Vid branden omkom de båda. Branden var våldsam och de deltidbrandmän som passerade huset på sin väg till brandstationen såg att eldslågor slog ut genom fönster på båda sidor huset. Vid räddningstjänstens framkomst fanns det ingen möjlighet att gå in i huset. Bilden på första sidan visar hur utvecklad branden var vid framkomsten. Bilderna är tagna under orienteringen.

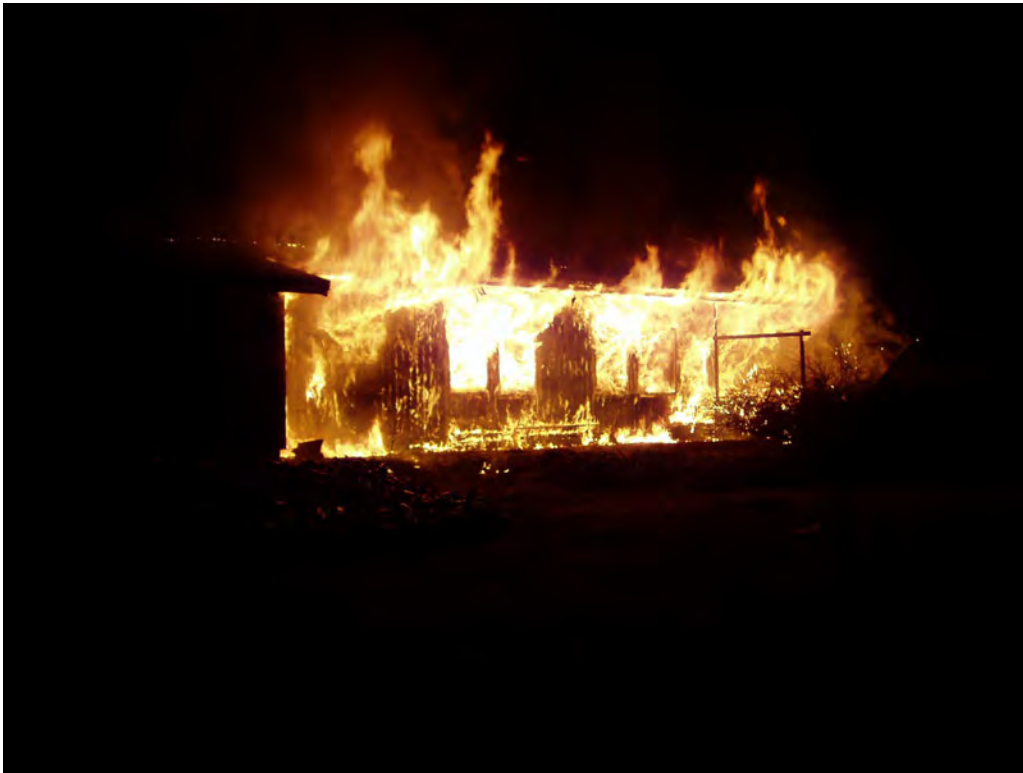
Figur 1 Vid räddningstjänstens framkomst.

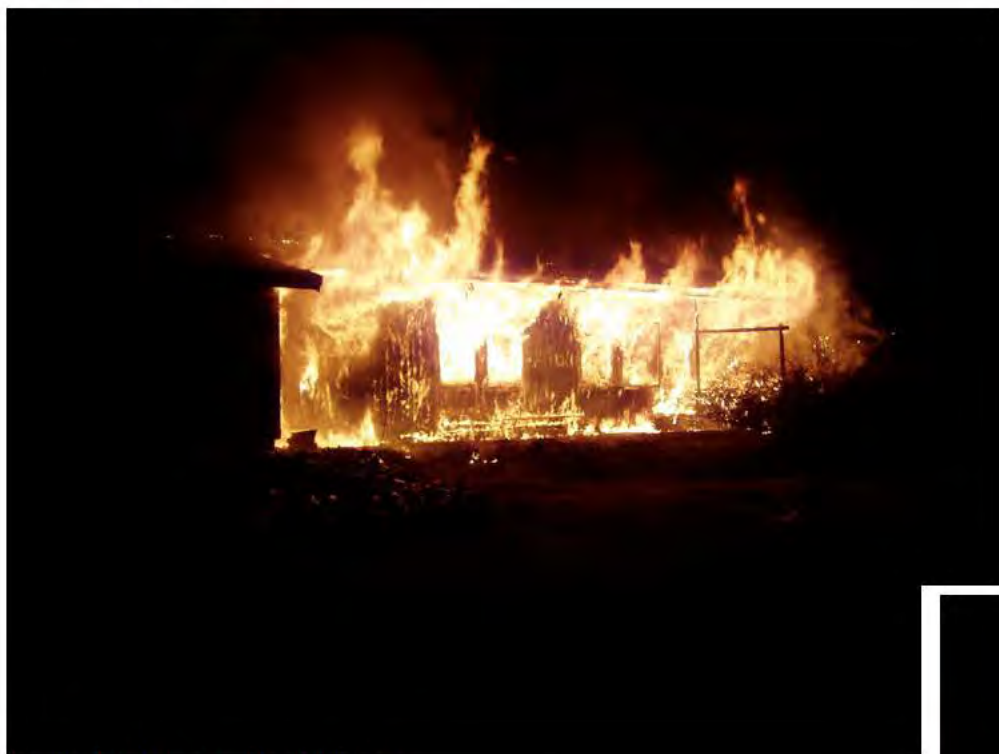
Figur 3 Vid framkomst, altansidan.

Vid framkomst så var de omkomna utom räddning. Se bildbilaga. Branden slog ut genom alla fönster som är i anslutning till de rum där makarna hittades.

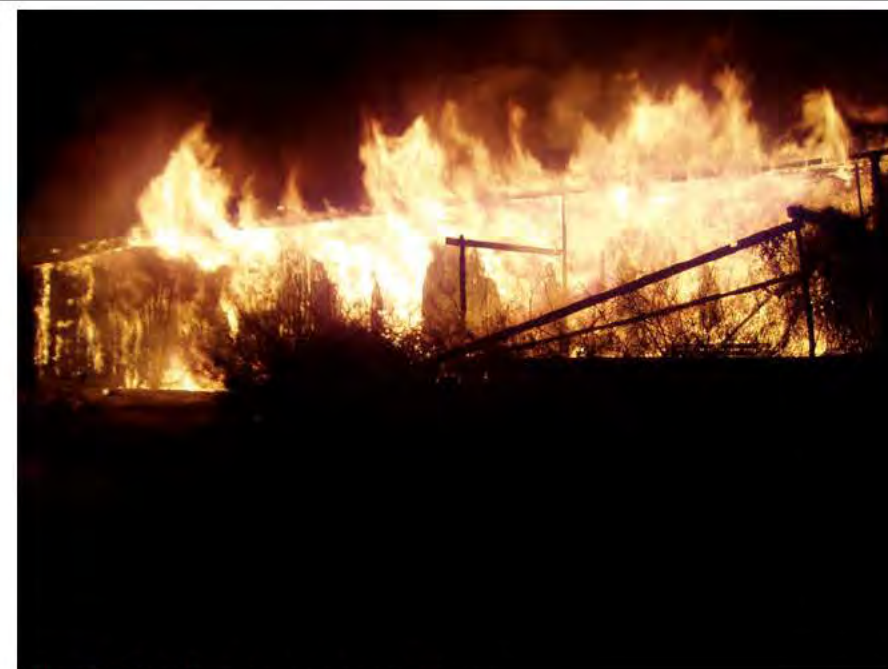
Figur 1 Altansidan, brand ur alla fönster

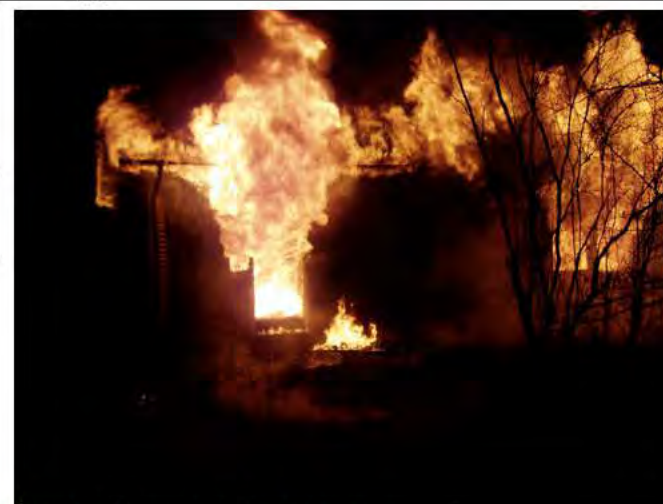
Figur 2 Dörren ut från sovrums

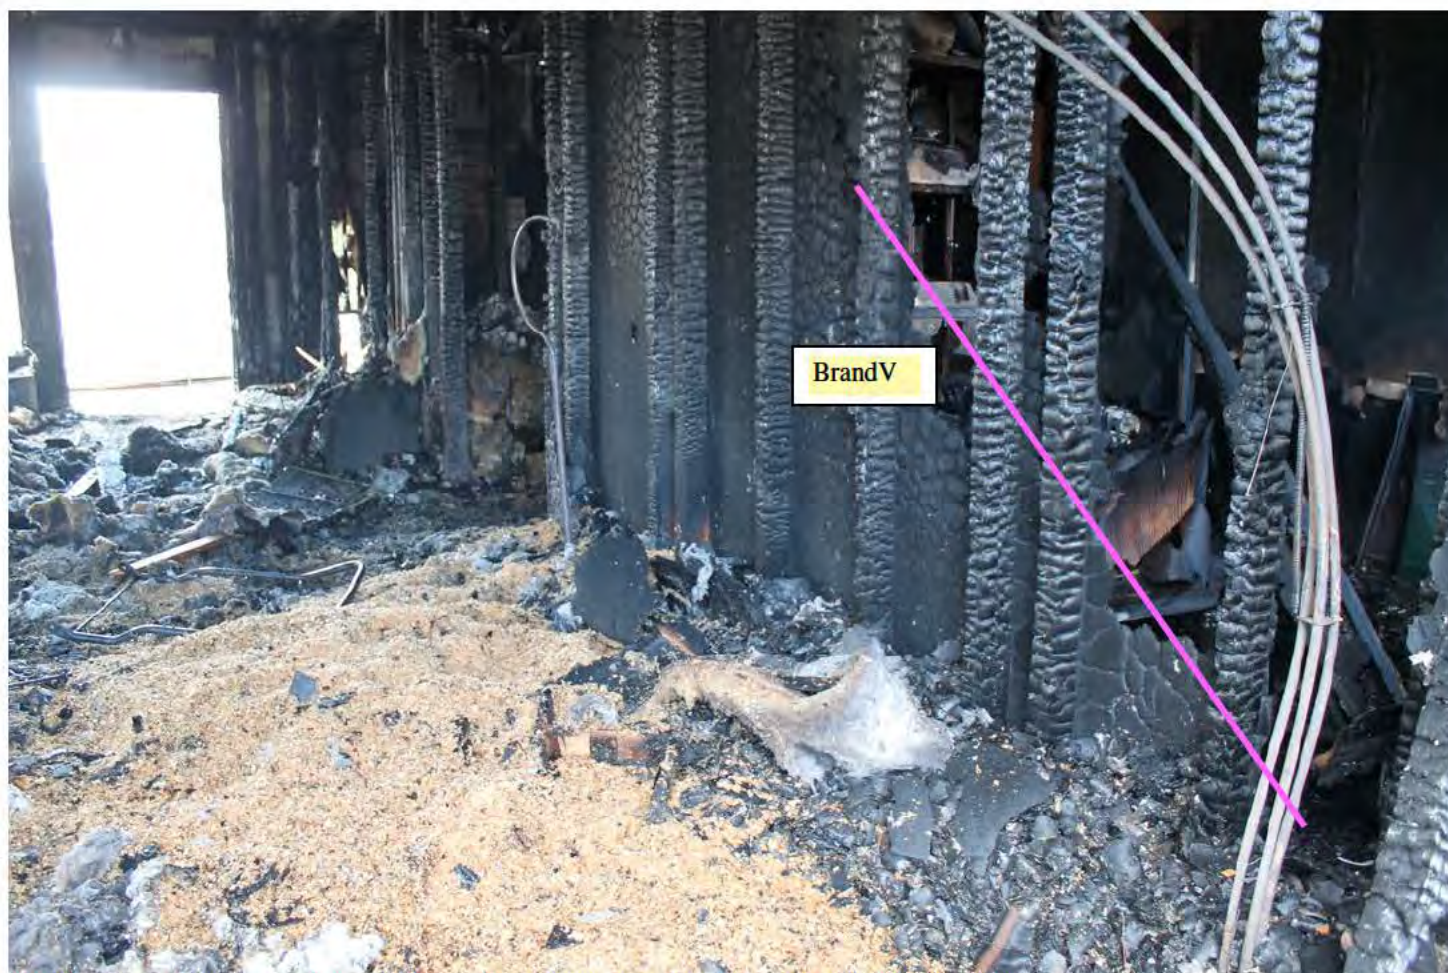
Figur 5 Här syns västra väggen i TV-rummet. Den är väldigt hårt bränd. Ända ner till golv.

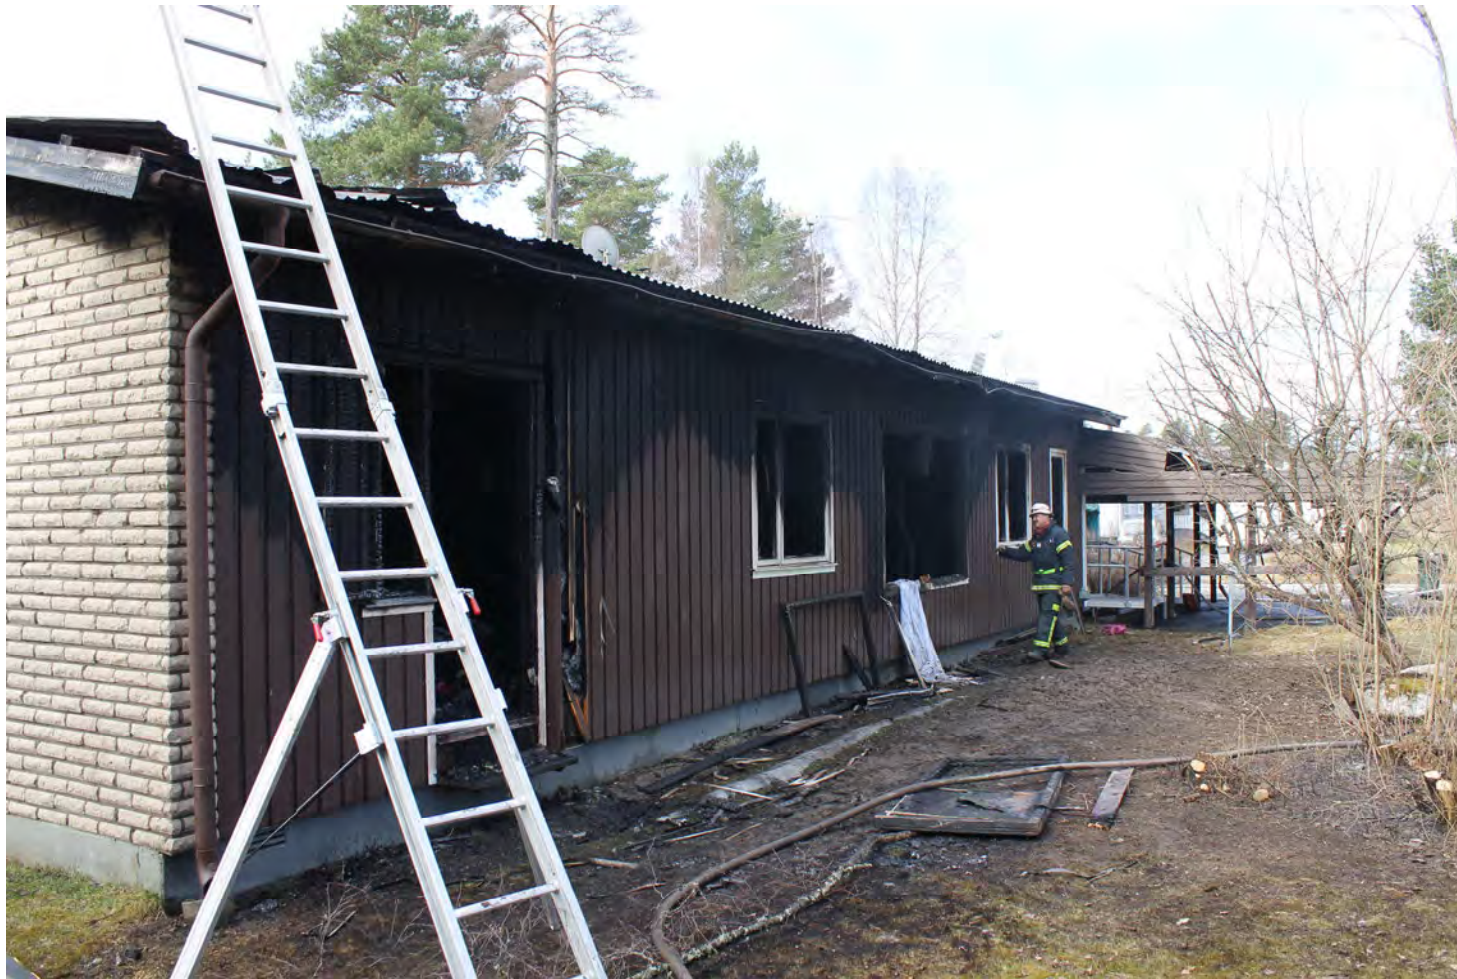
Figur 6 Primärbrandplatsen är innanför parfönsterhålet. Där hittades kvinnan.

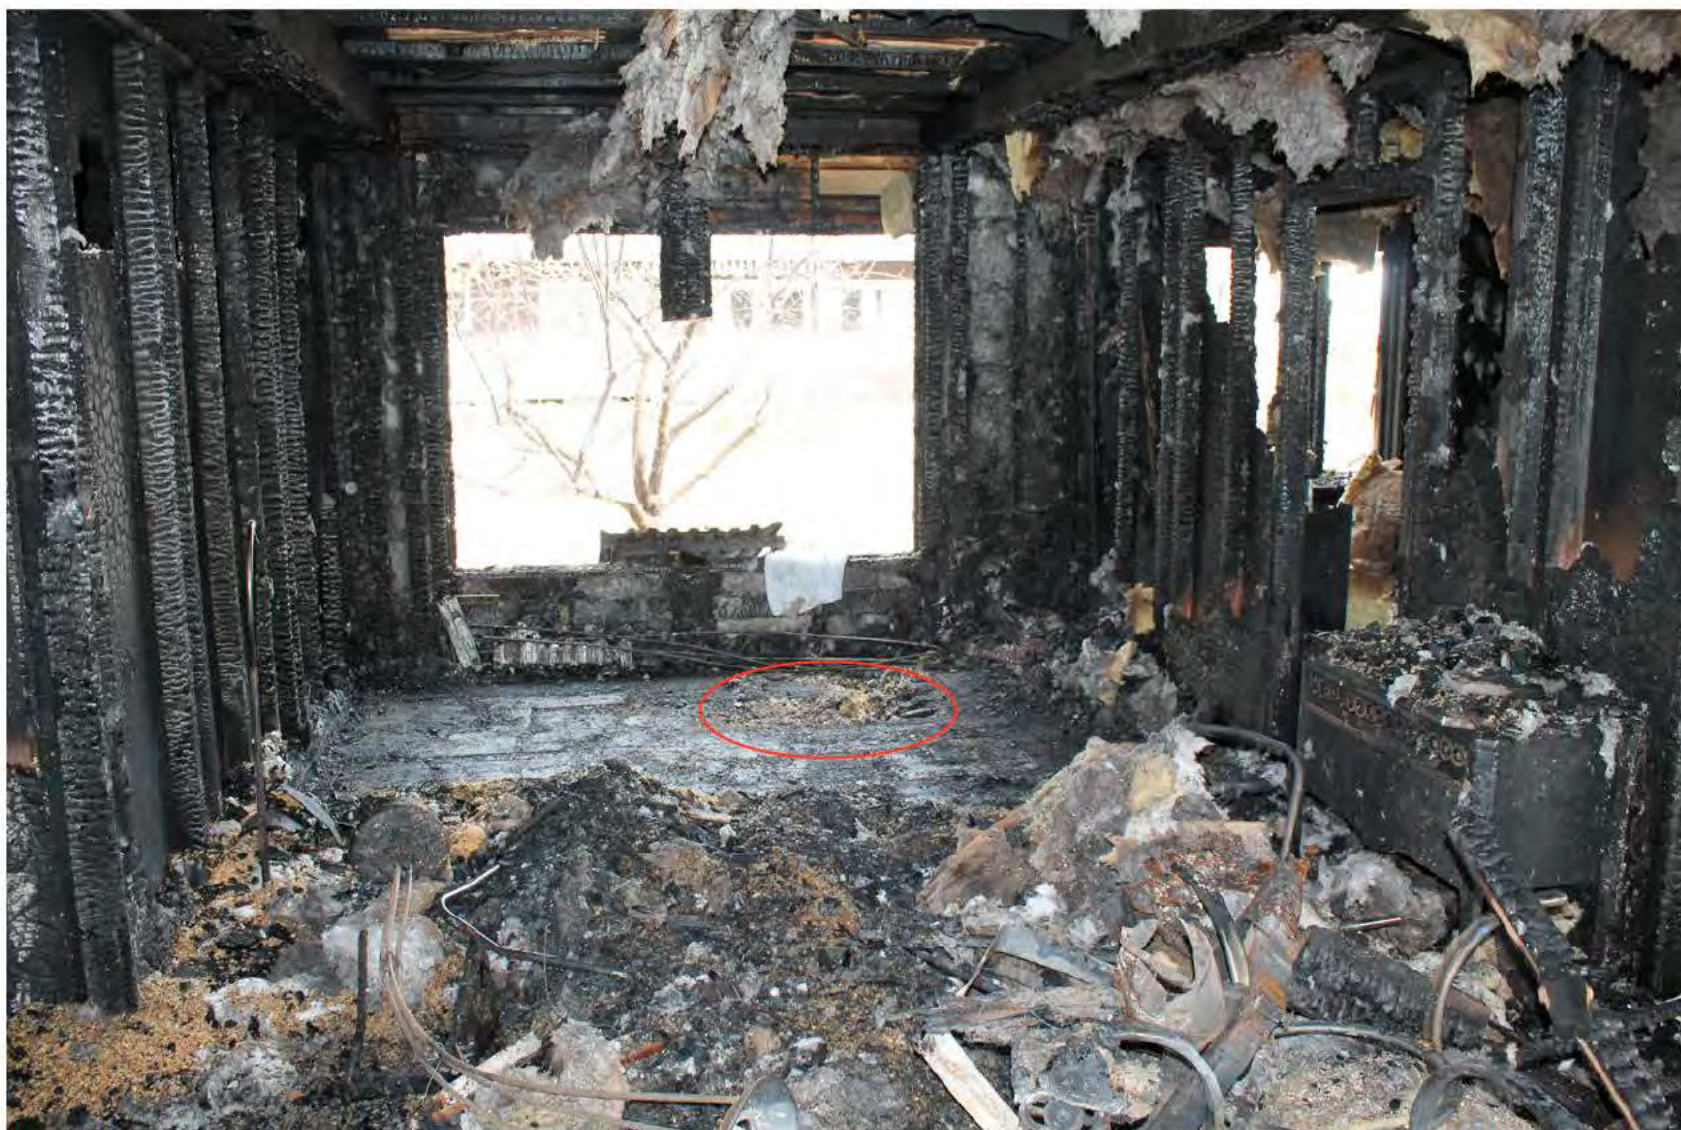
Figur 8 Här ser vi primärbrandplatsen. Genombränningen syns i golvet. Genombränningen är mellan TV-apparaten och den fåtölj där kvinnan satt.

Det är mycket troligt att kvinnan tappat en cigarett som sedan orsakat brandspridning i hennes närområde. Om hon då varit vaken eller sovit när cigaretten tappas går inte att fastställa. Det som styrker att branden börjat av cigarettökning är:

- Det finns rejäla brandskador ända ner till golv i området där fåtöljen som kvinnan satt i stod.
- Brandskadorna kring fåtöljen är större och djupare än vid TV:n.
- Det finns genombränning av golvet på vad vi tror är primärbrandplatsen.

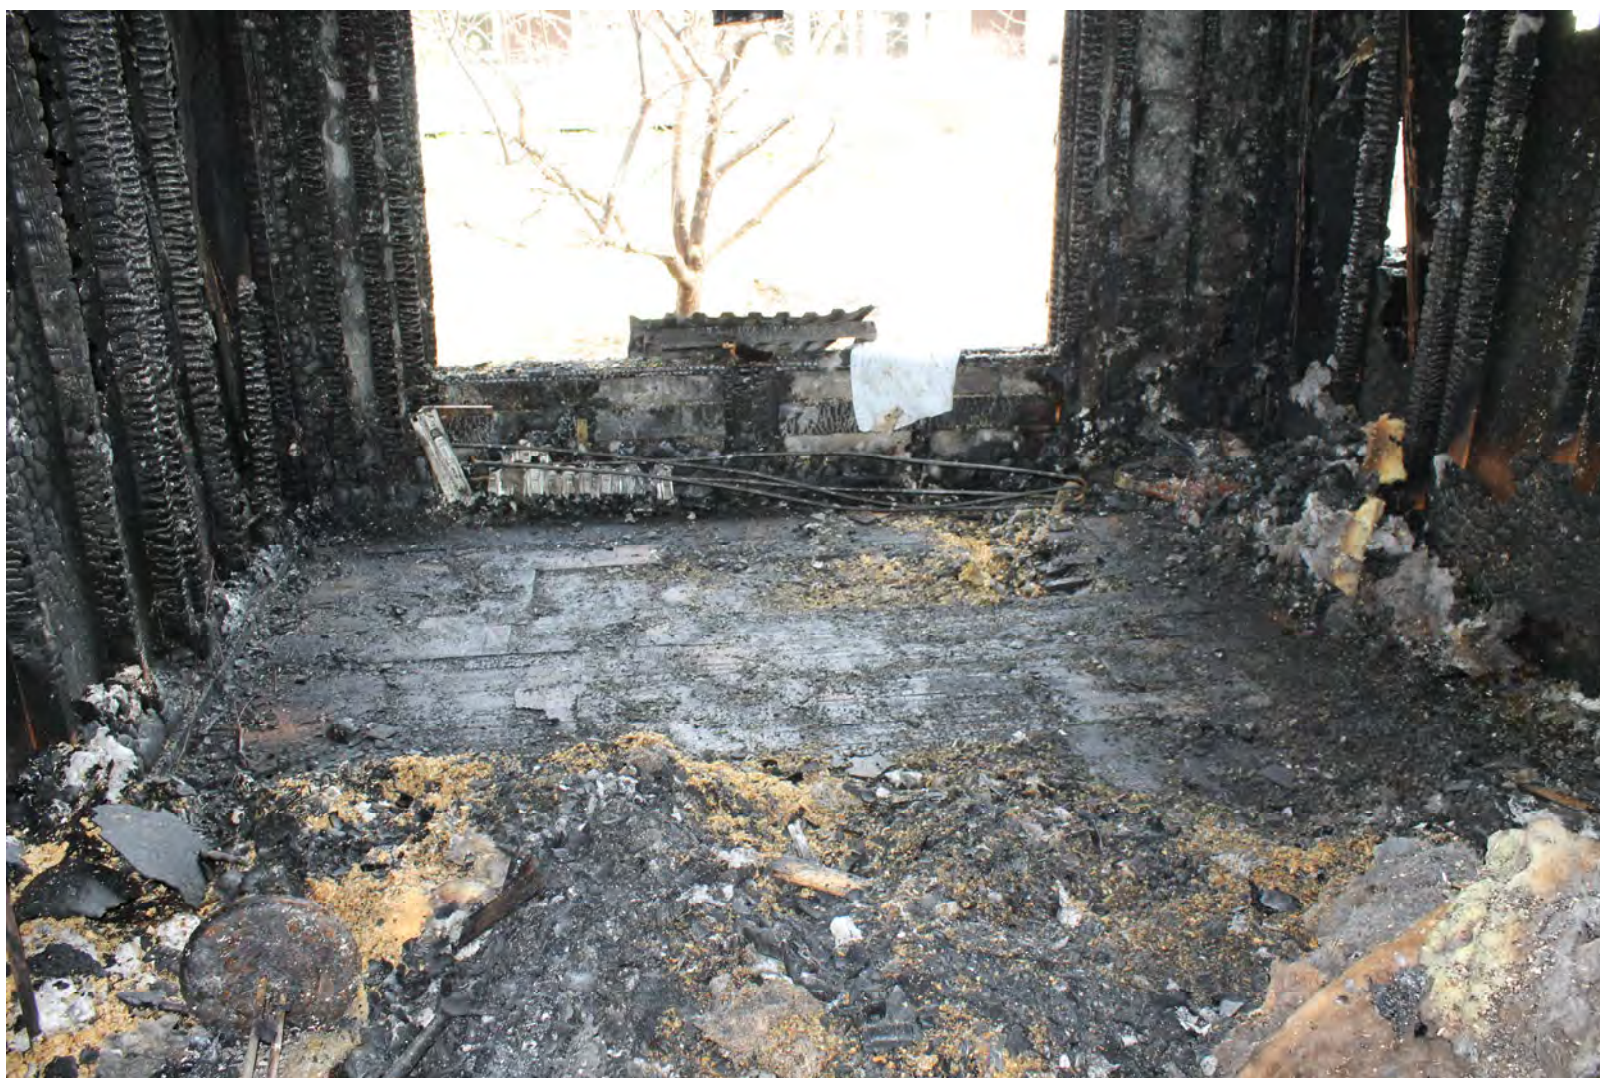
Figur 9 En lite närmare bild på primärbrandplats och genombränningen i golvet.
