**SÖDRA DALARNAS
RÄDDNINGSTJÄNSTFÖRBUND**

Undersökningsprotokoll

Olycksförloppsutredning

Anledningen till undersökningen: Brand i källare, villa med dödlig utgång.

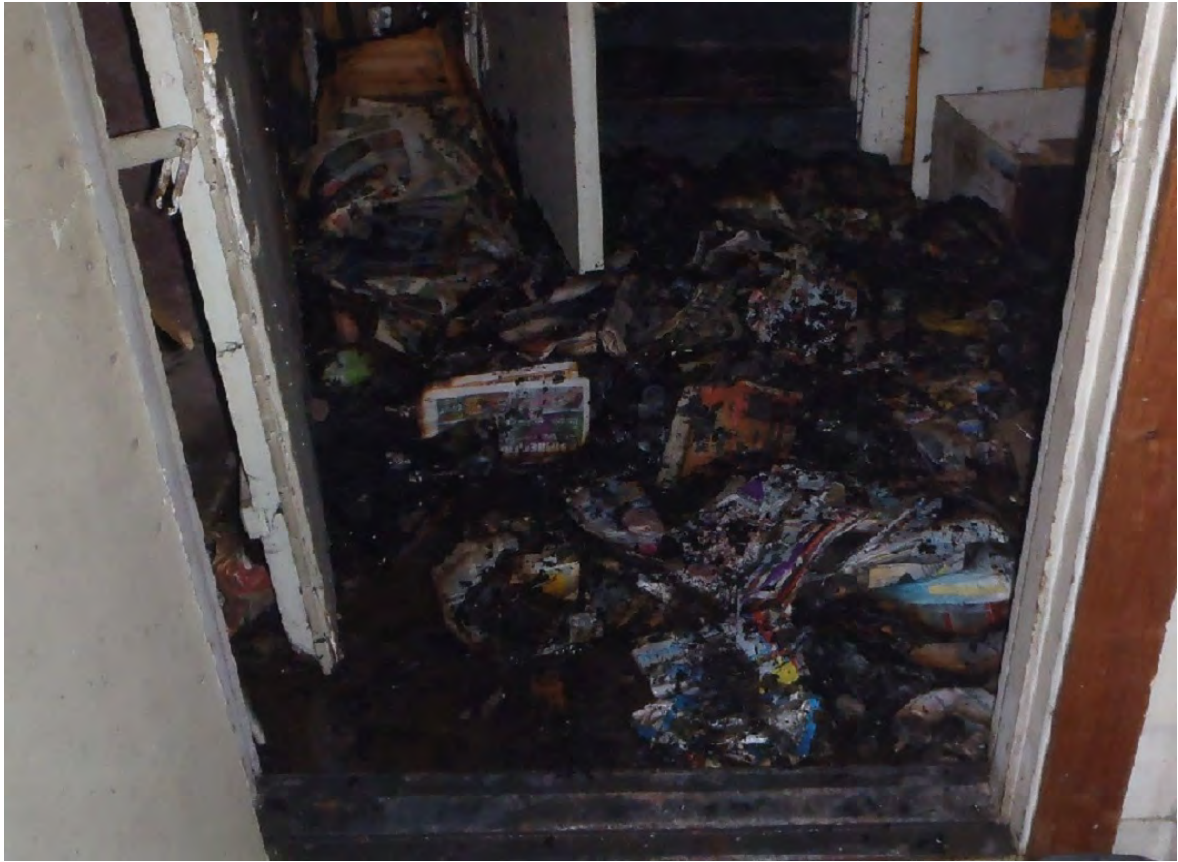
Bild 1: Visar på en större mängd av tidningar i pannrummet.

Mycket tidningshögar i pannrummet se foto bild 1.

Det förvarades mycket med brännbart material i pannrummet vilket i sig är mindre lämpligt.

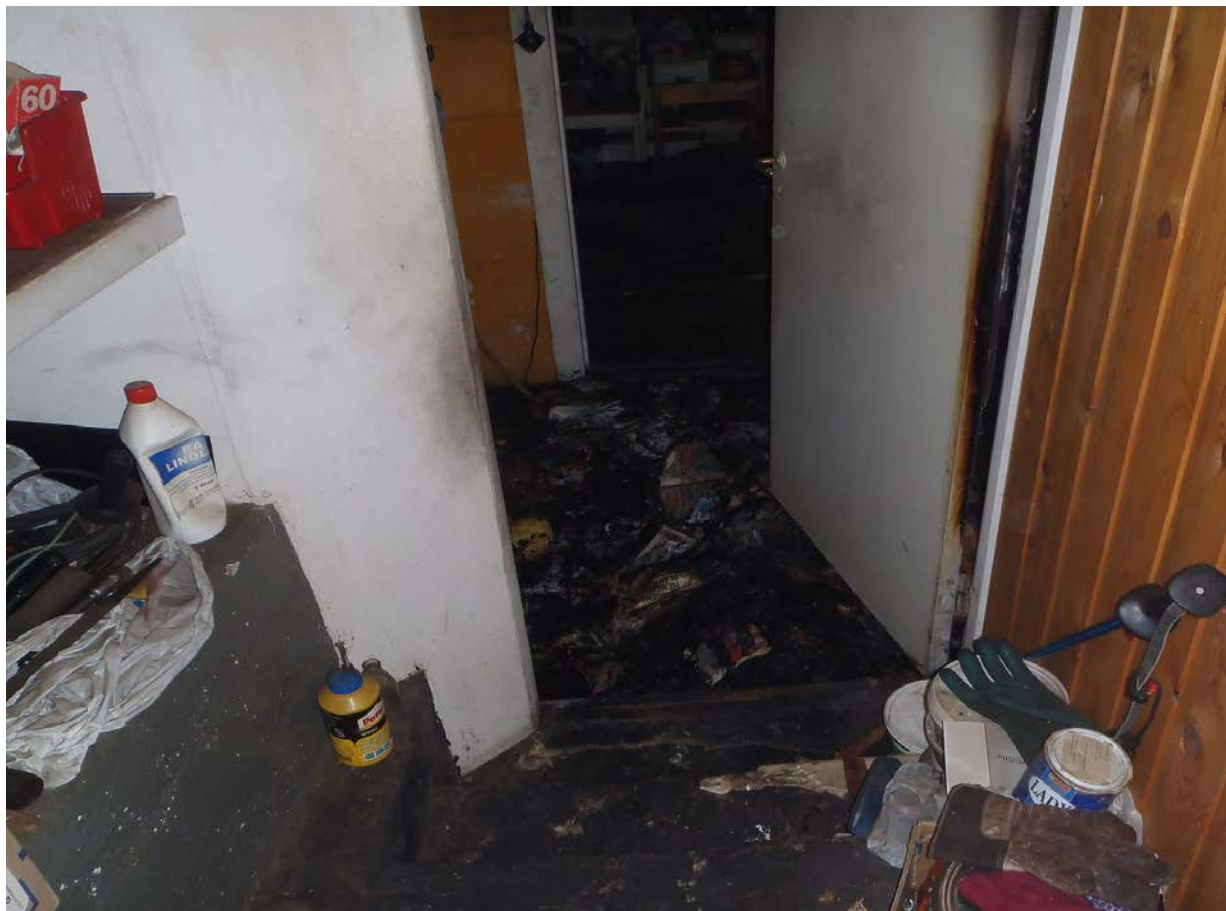
Bild 3: Pannrummet sett ifrån invändig trapp.

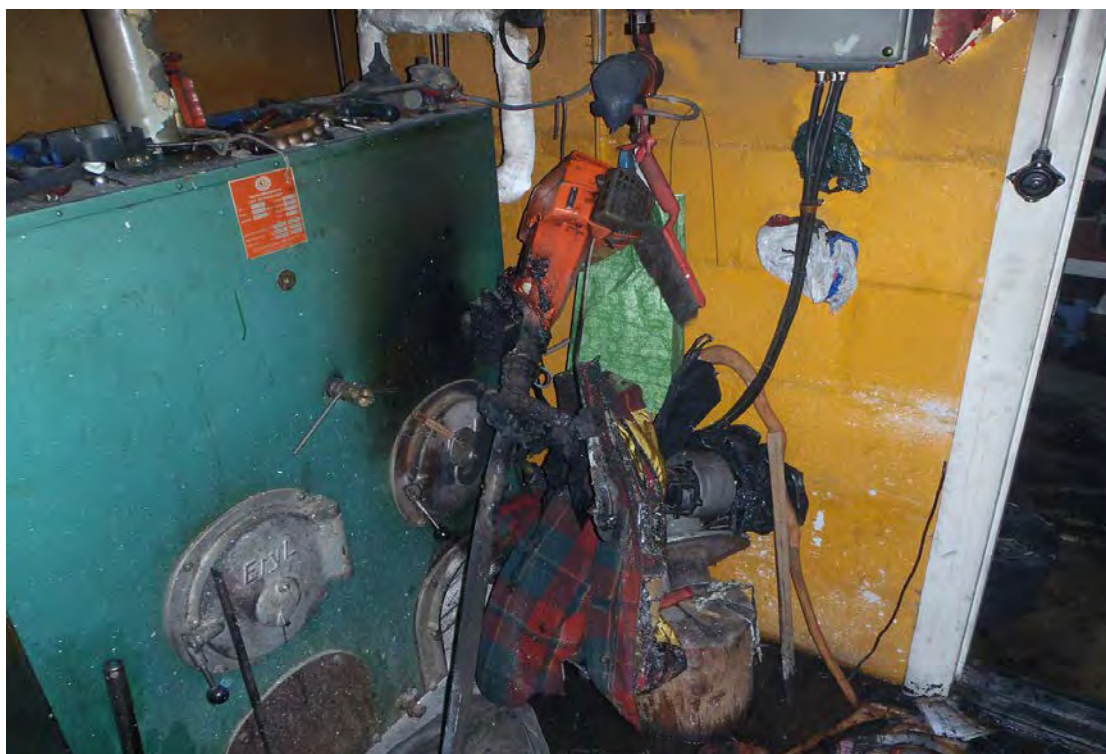
Bild 4: Brandskador på grästrimmer, ej initial placering, flyttad av rökdykare.

Brandskador / värmeskador på väggar och tak, grästrimmer samt elkablage i pannrum.

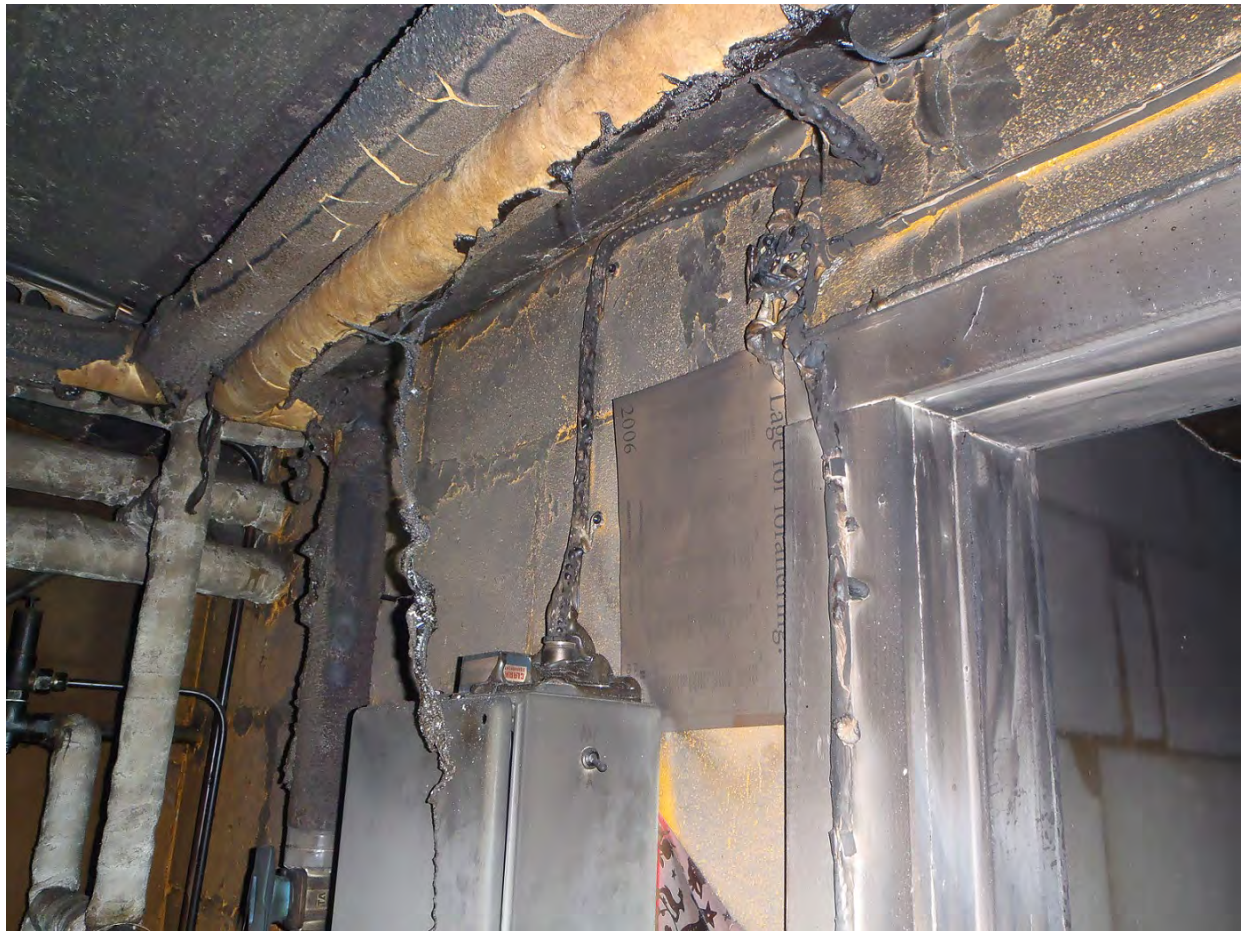
Bild 5: Brandskadad vägg och tak i pannrum.

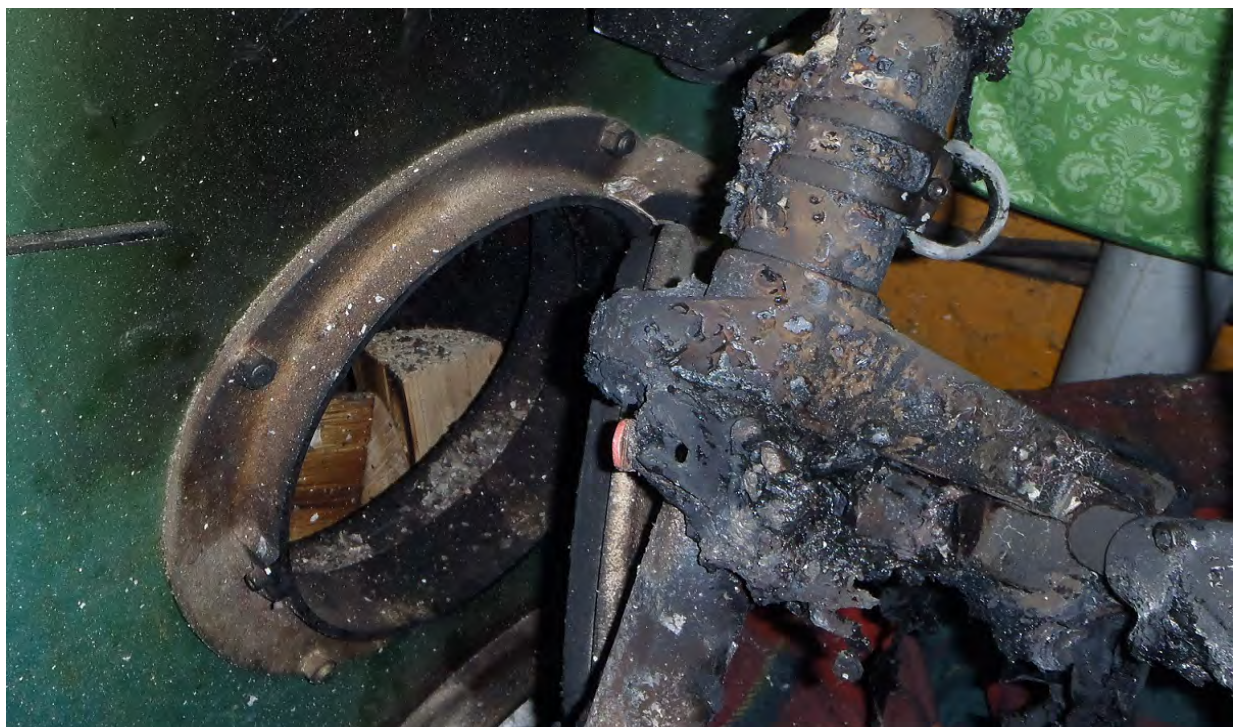
Bild 6: Här syns att eldstaden är fylld med ved som endast är svedd.

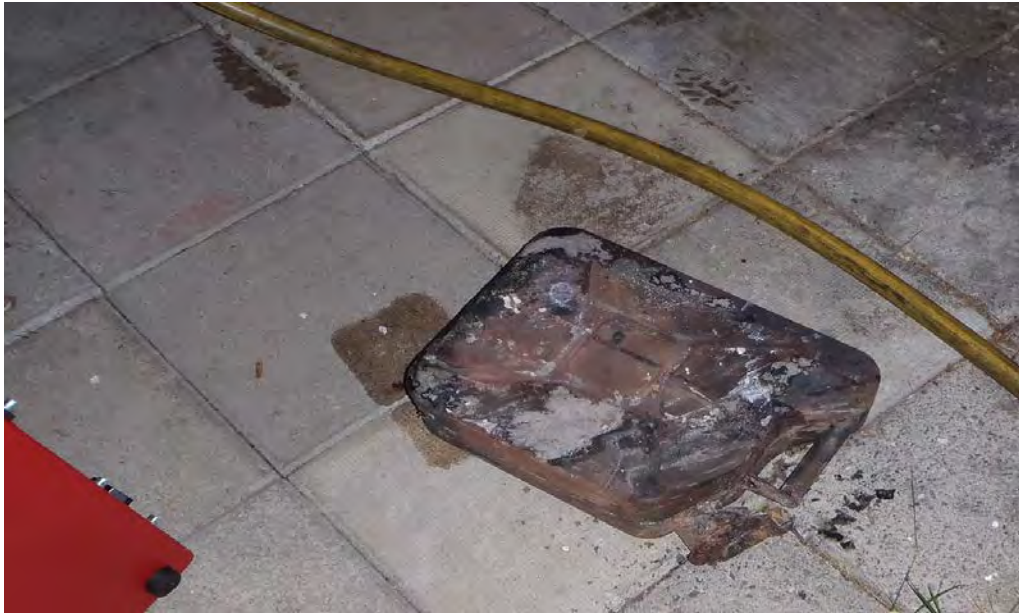
Bild 7: Bensindunk funnen i pannrummet.

Fanns även en grästrimmer och en tom bensindunk i pannrummet.

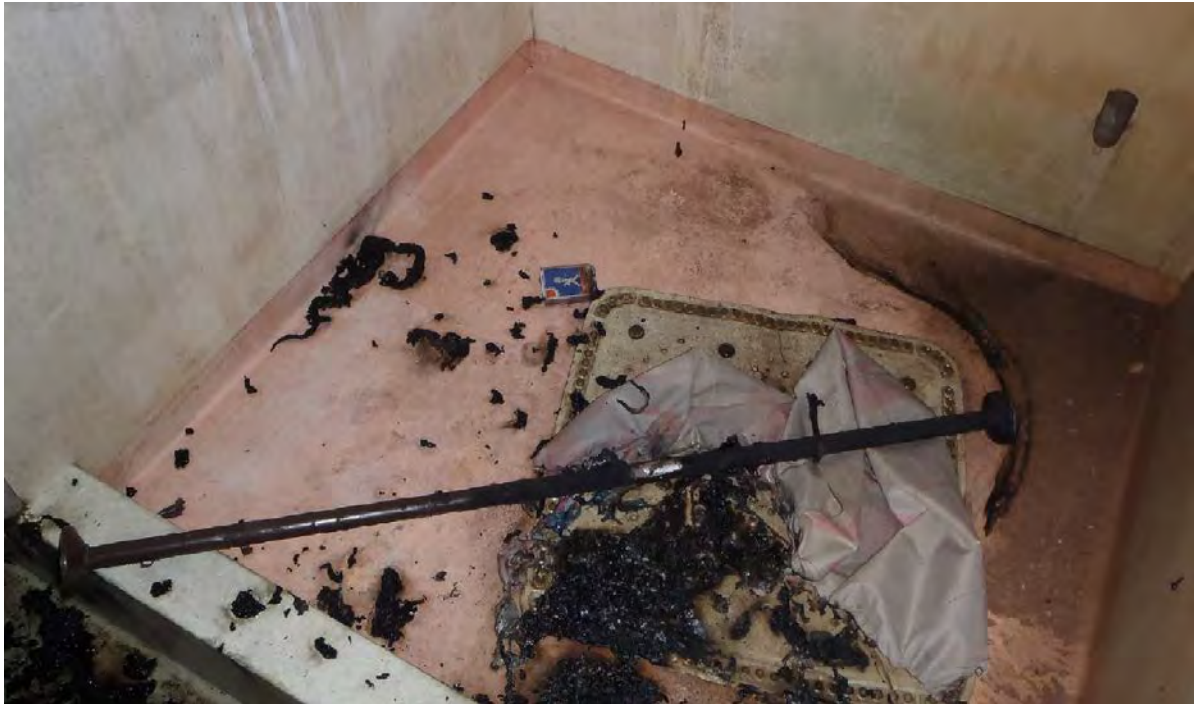
Bild 9: Golvet i duschkabin, här syns en tändsticksask, brända textilier, nedriven duschstång med draperi.

I duschkabinen görs fynd av en tändsticksask, ett nerrivet duschdraperi samt rester efter brända textilier, se foto bild 8 och 9.

Fyndplatsen av kroppen tyder i alla fall på att mannen har försökt att släcka branden i kläderna i duschen.

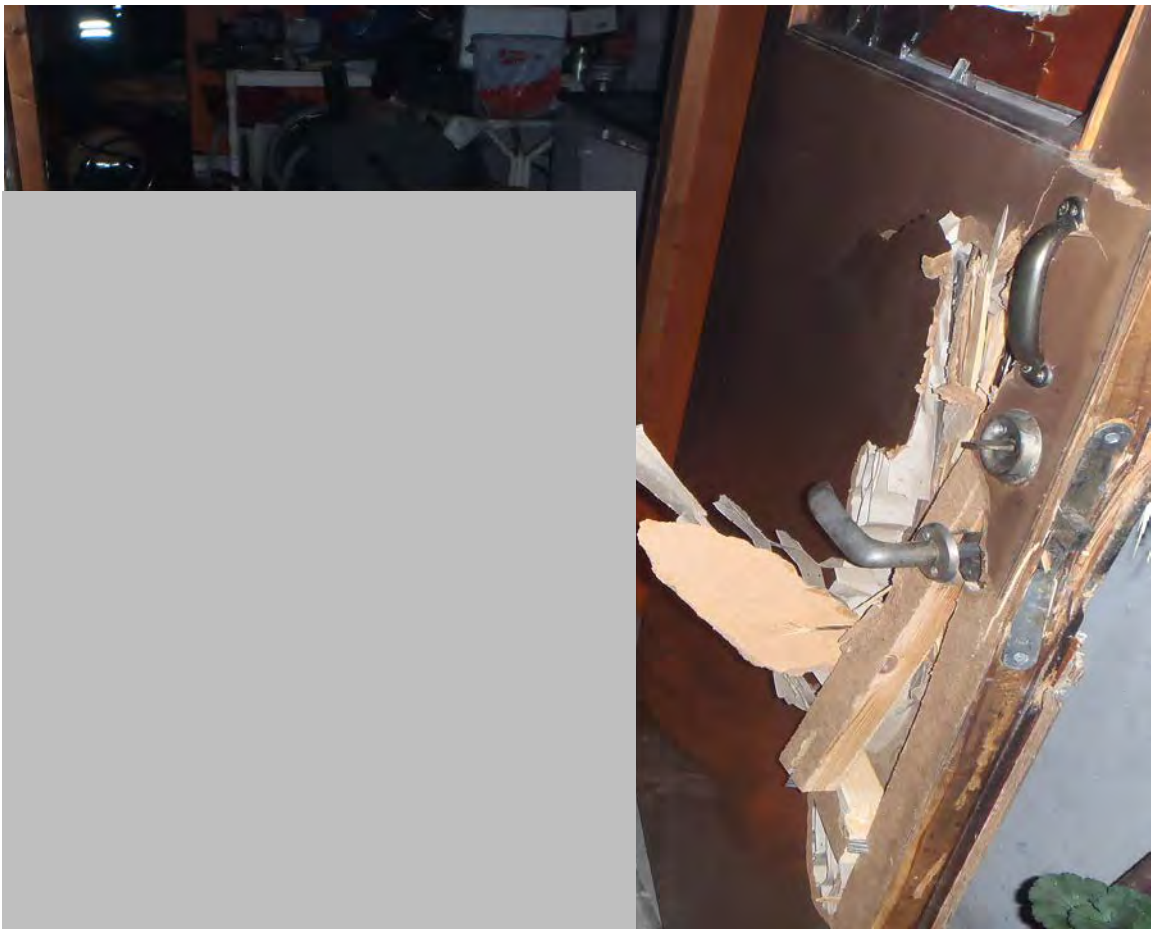
Bild 10: Här syns även skadorna på källardörren.

Ber ambulanspersonal om en filt för att täcka över den avlidne personen som ligger i dörröppningen, detta utförs av rökdykarna, se bild 10.

Hämtar verktyg för att bryta upp utvändig låst källardörr med klyvyxa. Yxskaftet bryts av, då hämtas ett spett. Efter att ha bearbetat dörren en stund med spettet får man upp källardörren. Konstaterar att det är mycket rök i källarutrymmet, neutralplan c:a 0,5 meter från golvet. grannens son kryper in i källaren då det ej är så mycket rök vid golvet, c:a 4 meter in påträffas mannen liggandes på golvet, han dras fram till dörröppningen ut till det fria. Ser då även att mannen troligtvis ej lever längre.
