Förundersökning

Brand i lägenhet **Malmö**
2013-01-27

Ärende:	Förundersökning
Handläggare:	Dan Persson
Beställare:	Bertil Nilsson
Diarienummer:	1900.2013.00393
Händelse: Branden/olyckan 2013-01-27, söndag, klockan. 18.37 Insatsrapport

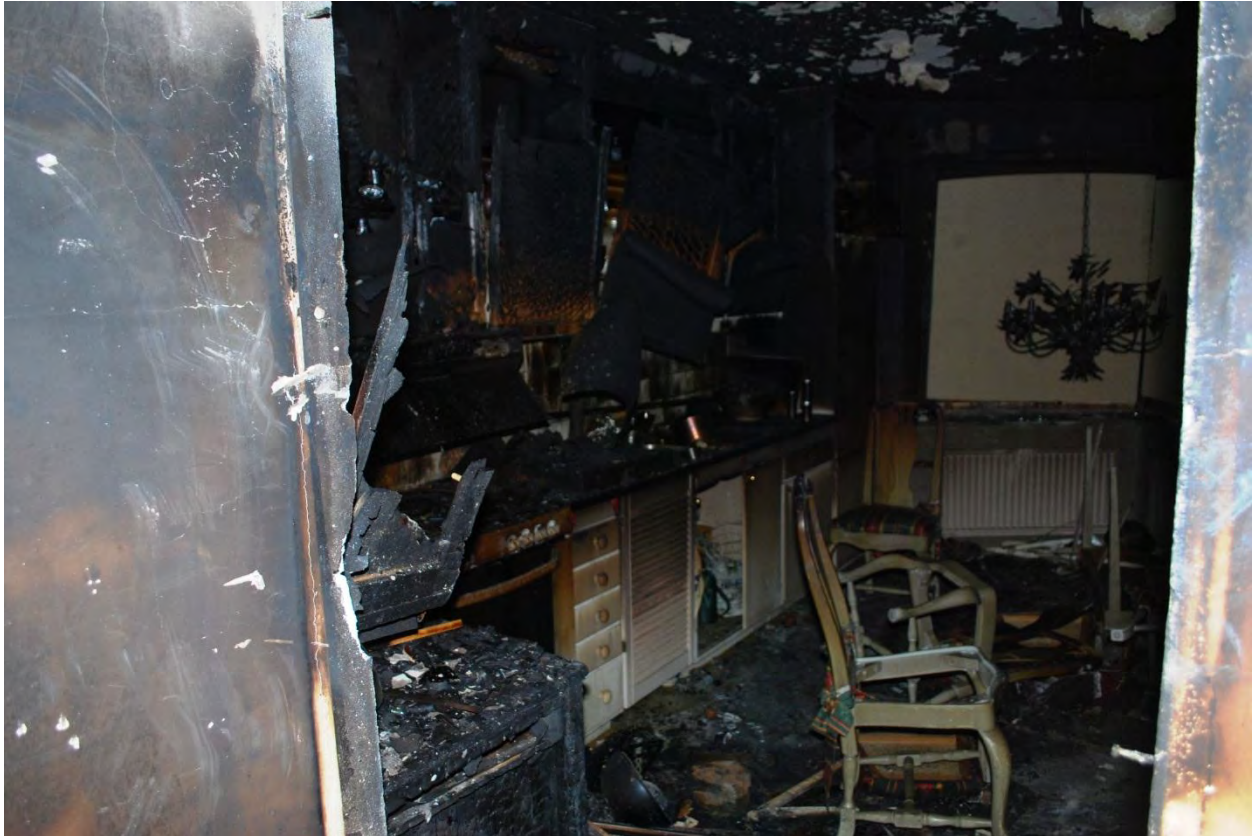
Köket från hallen.

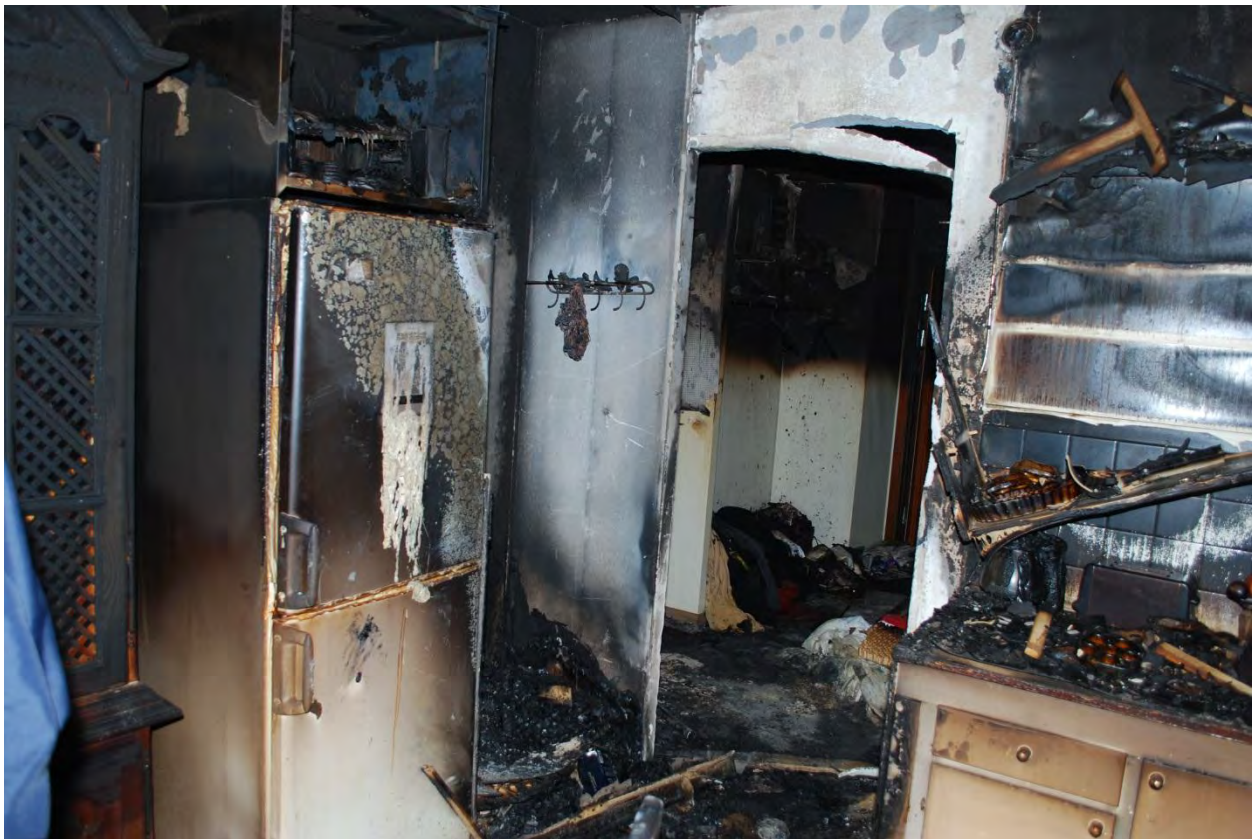
Köket inifrån

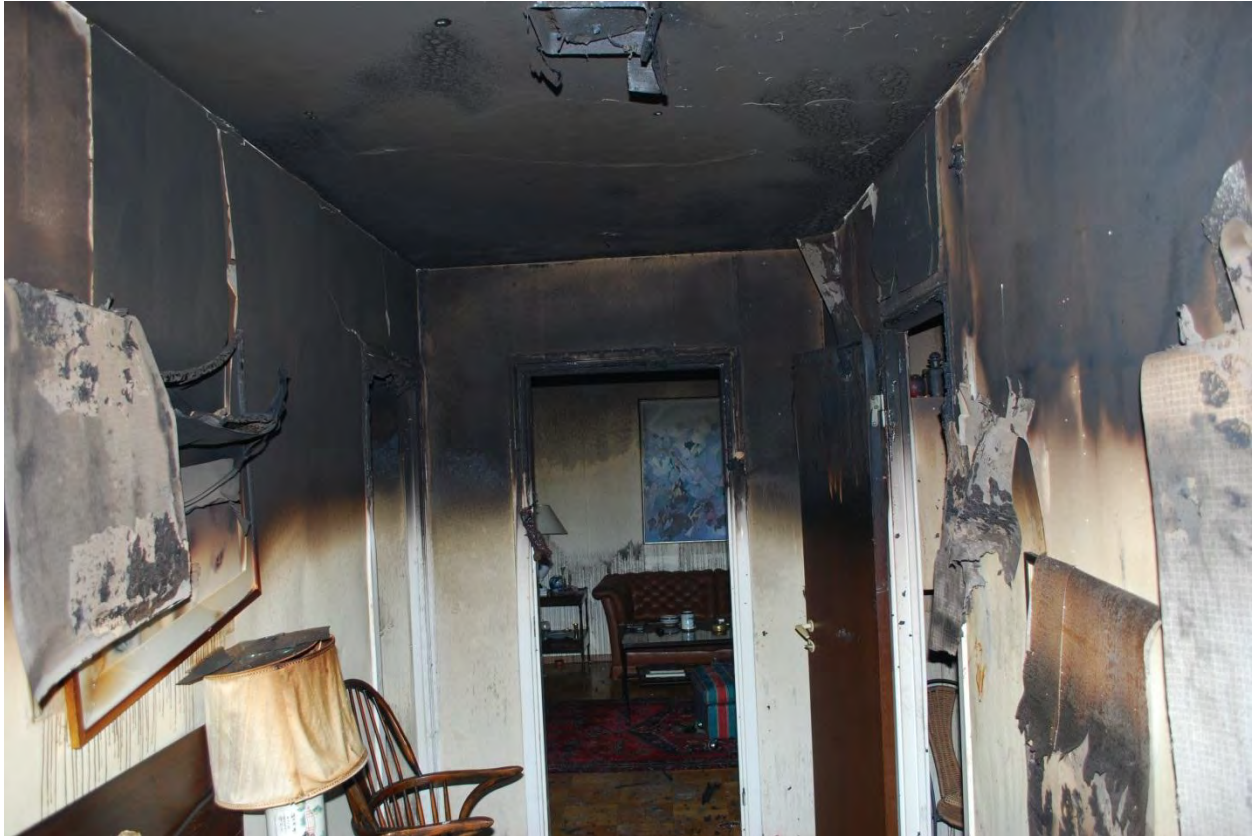
Hallen utanför köket mot vardagsrummet.

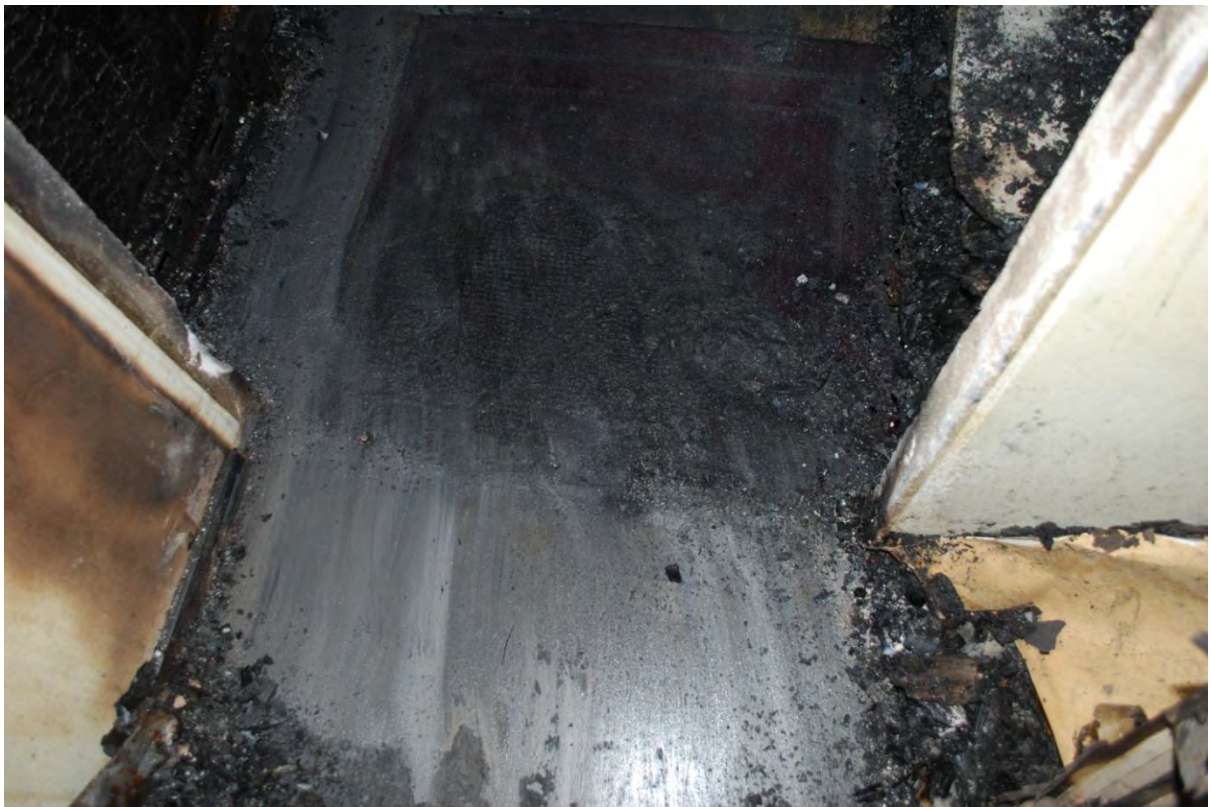
Mattan utanför städskrubben.

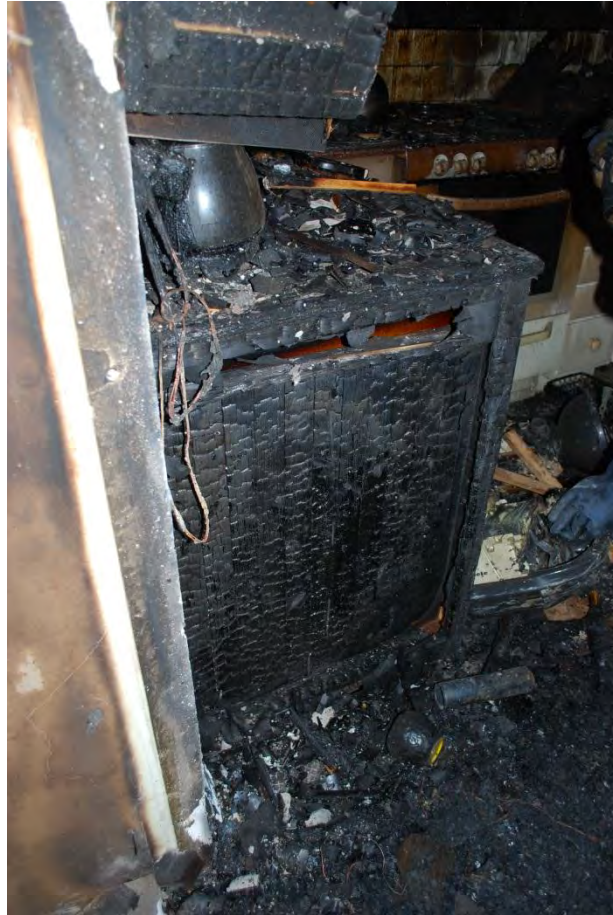
Branden startade av okänd anledning i anslutning till städförrådet i köket. Detta styrks av skadorna i rummet.

Sida på köksskåp mot städskrubb. Kraftigt kolat.
