## Förundersökning

**Brand i lägenhet [REDACTED] Malmö**  
**2014-12-23**

Flerbostadshus i betongkonstruktion beklätt med tegel. Uppförd 1980 i 10 våningar.

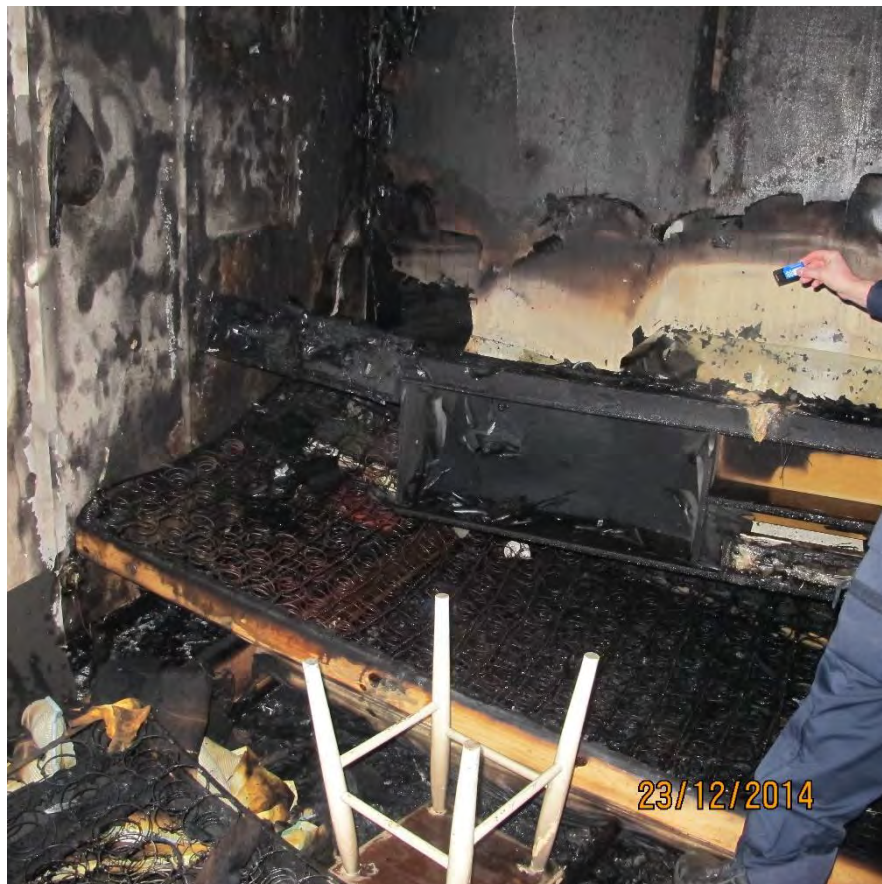
Brand i säng eller sängkläder orsakad av en nerfallen lampa alternativt en värmefilt i sängen. Den nerfallna lampan är den orsak polisens tekniker framfört. Därefter har efter samtal med hemtjänstpersonal även framkommit att kvinnan gärna använde värmefilt. Inget av alternativen är säkerställda.

Det fanns även mycket lös kabel dragen i sovrummet vilket både kan vara en brandrisk men även snubblingsrisk. Vid snubbling kan den boende få sladden om foten eller dylikt och en lampa kan fall ner på något brännbart. Detta kan också kan vara en orsak till branden. Kvinnan hade ca 08.30 haft besök av hemtjänst så brandstarten har skett mellan 08.30 -11.25 då räddningstjänsten larmades.

Sovrum trolig plats där branden startat

En fortsatt utbildning/information av hemtjänst måste genomföras för att de ska kunna bedöma brandriskerna i hemmen hos vårdtagare.
