RÄDDNINGSTJÄNSTEN SYD

Förundersökning

Brand i lägenhet, [REDACTED] Malmö
2016-04-12

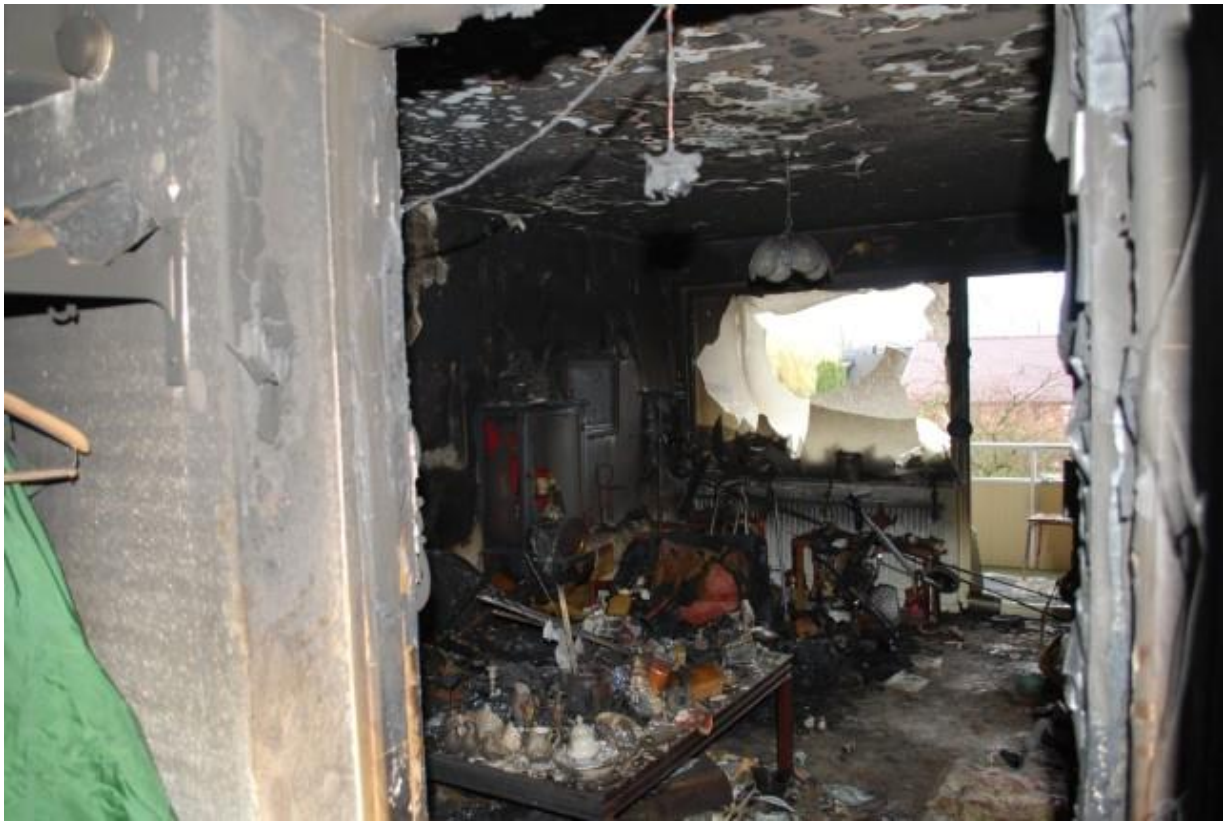
Lägenheten fick stora brand- och rökskador i vardagsrummet och i hallen (bild 1 och 2). Köket och sovrummet fick rök- och sotskador (bild 3 och 4). En person hittades avliden i vardagsrummet.

Det är troligt att branden har startat på golvet mellan soffan och soffbordet och spridit sig upp i soffan och vidare i rummet. På mattan under soffbordet som var brandskadad hittades en soppåse som innehöll bl.a. värmeljus och cigarettfimpar.

Bild 1. Brandskador i vardagsrummet.

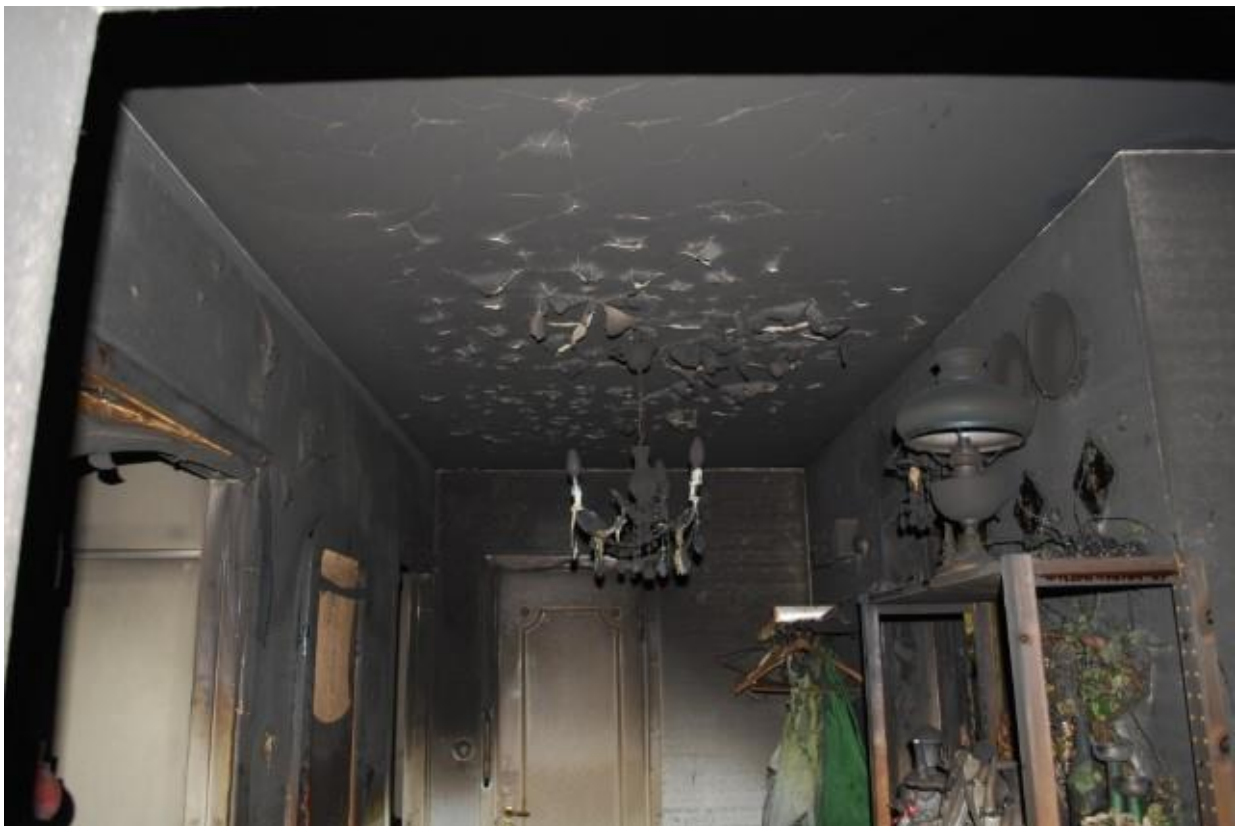
Bild 2. Brandskador i hallen.

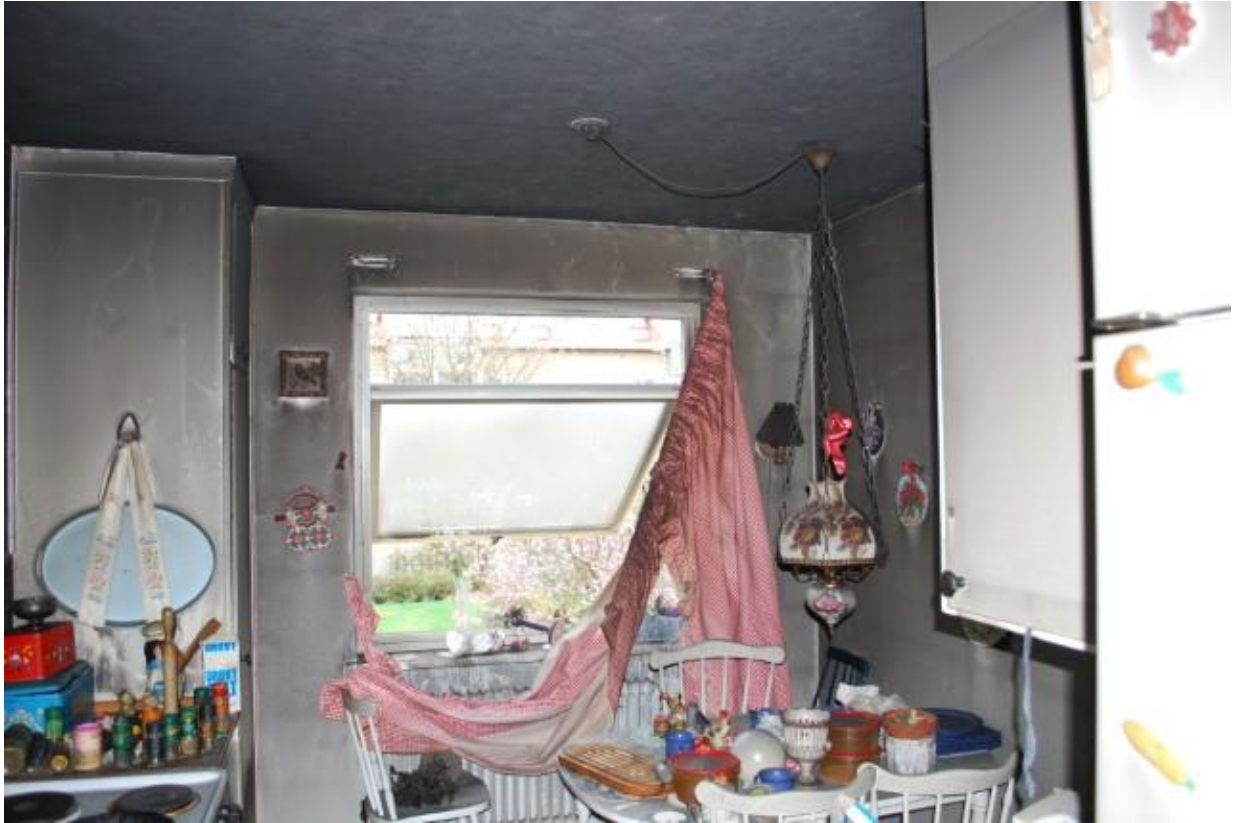
Bild 3. Köket i lägenheten.

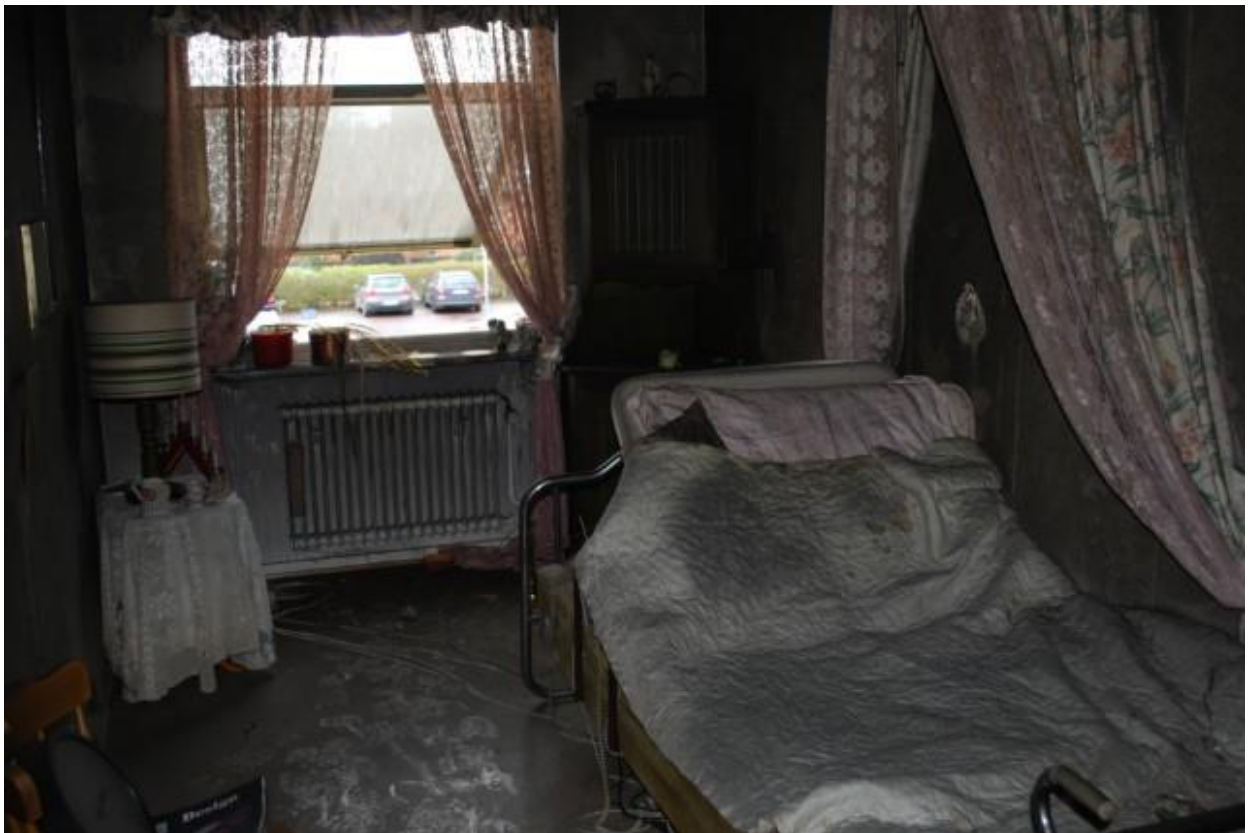
Bild 4. Sovrummet i lägenheten.

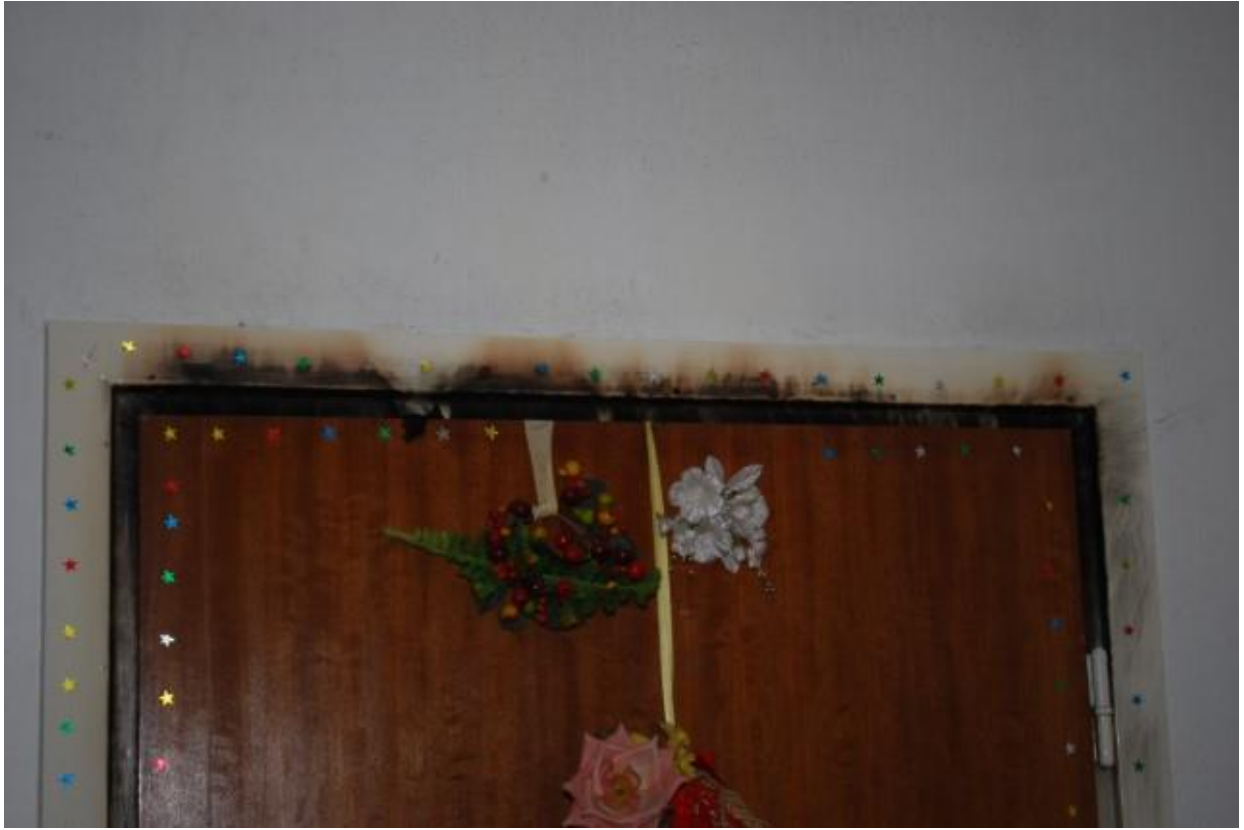
Branden har troligtvis pågått under en längre tid utan att någon i byggnaden har blivit varnad. En brandvarnare hittades i lägenheten, men har inte fungerat. Dörren till lägenheten var otät vilket medförde att brandrök läckte ut till trapphuset i ovankant på dörren. Brandröken spred sig till lägenheterna på 3:e våningen, troligtvis via ventilationen i huset.

Bild 5. Brand- och sotskador i ovankant på lägenhetsdörren.

- Att lägenhetsdörrarna har rätt brandtekniskt avskiljande brandklass.
- Att brandrök inte sprider sig via ventilationen mellan lägenheterna.
- Att varje lägenhet har en fungerande brandvarnare.
