RÄDDNINGSTJÄNSTEN SYD

Förundersökning

Brand i radhuslägenhet [REDACTED] Malmö
2015-12-16

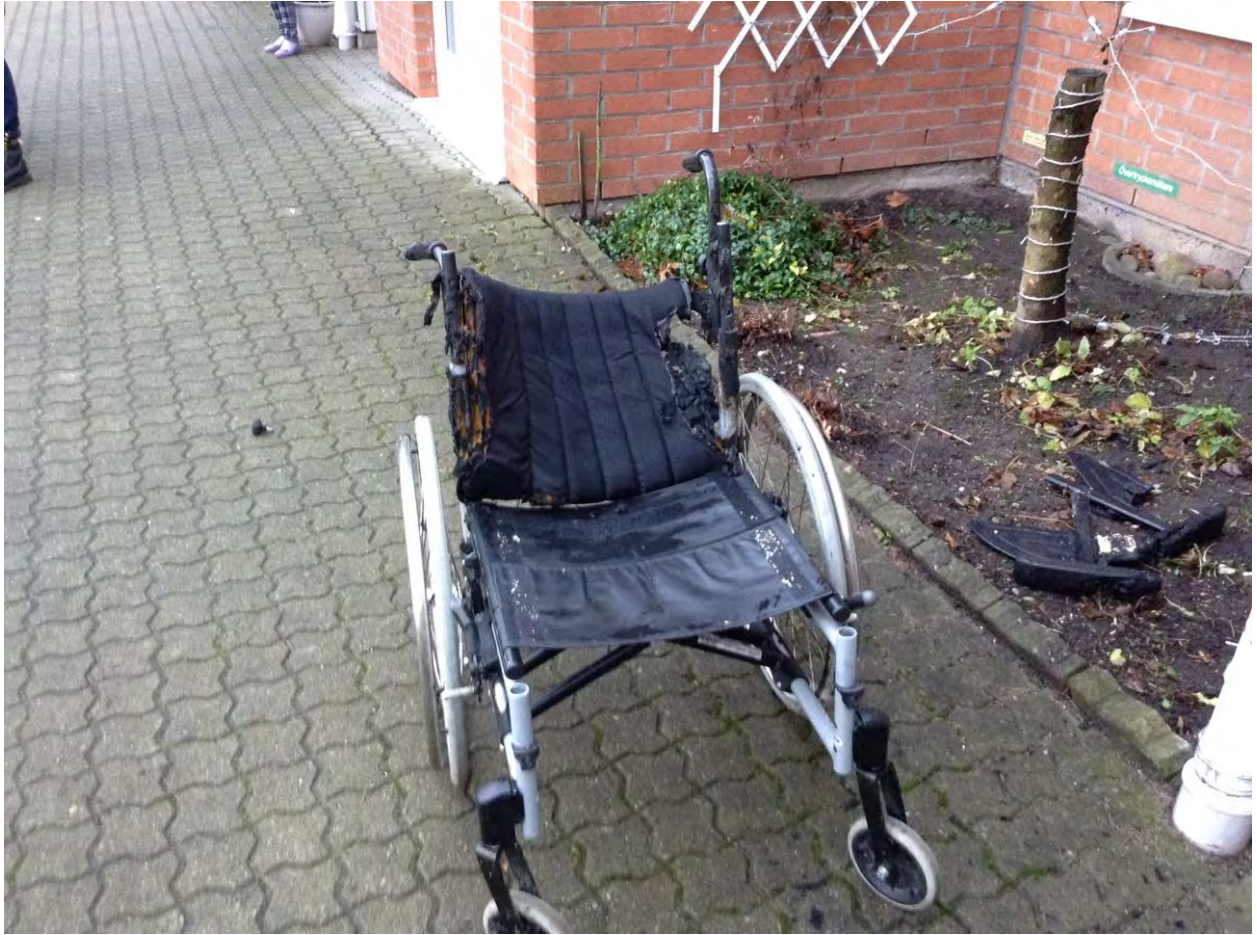
Under tiden ser person utifrån att det brinner i en person i lägenheten och ringer 112. Han tar sig in och släcker branden med en skål vatten och tar ut henne på gården med hjälp av en granne. Kvinnan är rullstolsbunden, foto 1 visar rullstolen. Räddningstjänsten anländer och tar över arbetet med fortsatt vård av den skadade och rökdykare kontrollerar lägenheten.

1. Brandskadad rullstol

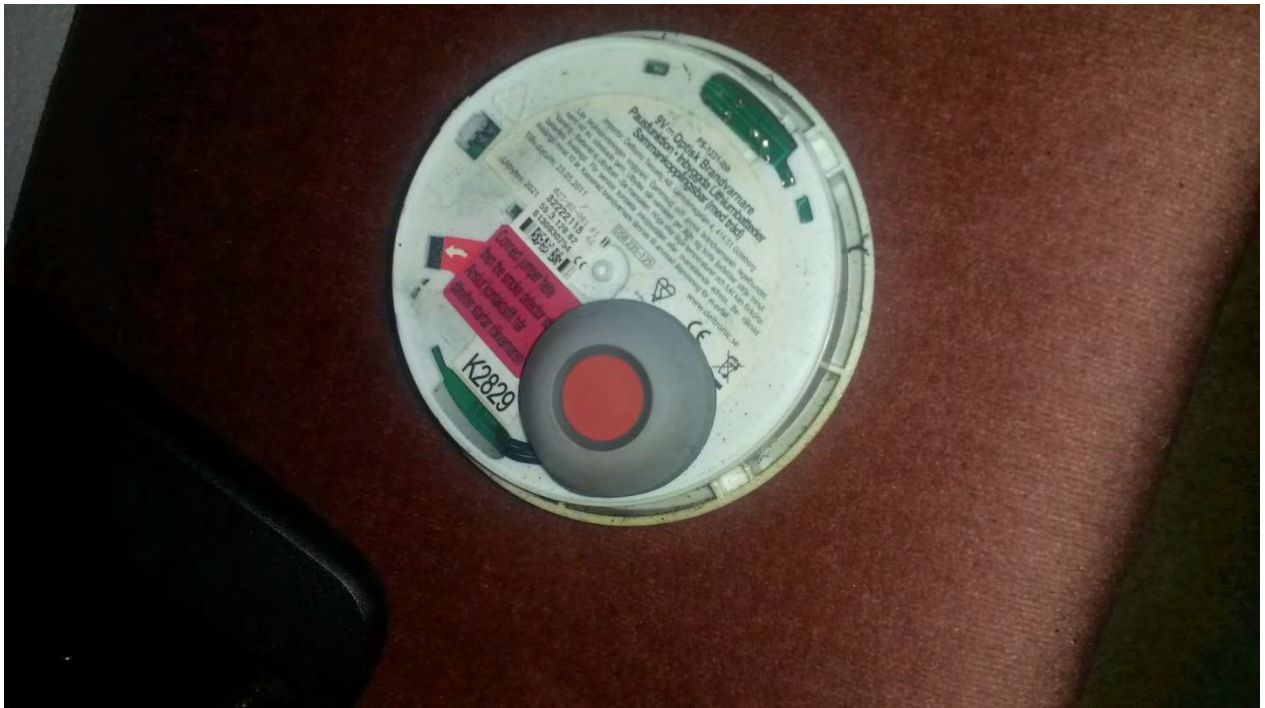
Brukaren har trygghetslarm samt brandvarnare kopplad till Malmö larmcentral (Malmö LC). Malmö LC larmar enligt rutin Social Hemtjänst (SHT) samt även SOS då ingen kontakt fås med brukaren och man hör att brandvarnaren ljuder. Se larmlista nedan för detaljer.

2. Brandvarnare med sensor som skickar signal till Malmö larmcentral

Brukaren hade larm med brandvarnare kopplad till larmcentral men här borde även en portabel sprinkler varit installerad för att begränsa skadorna och dämpa branden tidigt, foto 2.

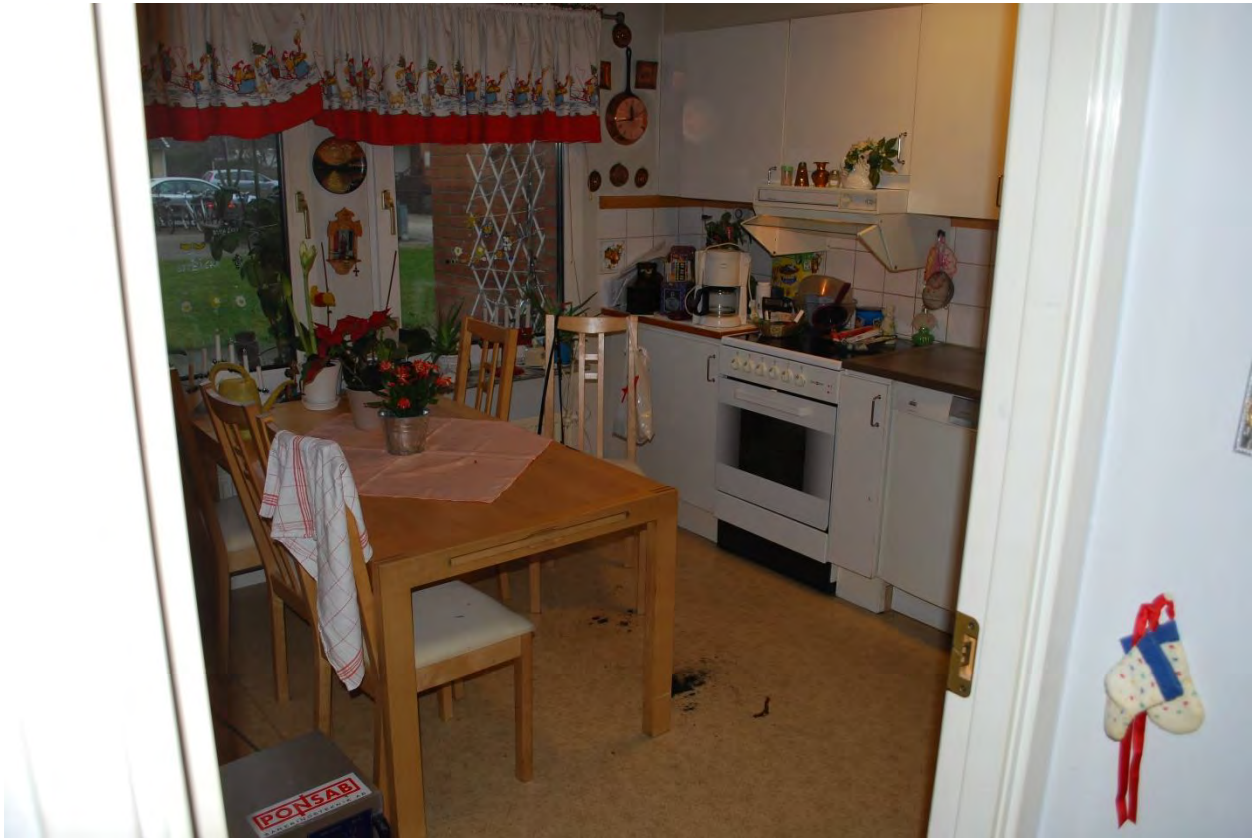
Kvinnan är rökare samt rullstolsbunden och troligen genom tappad cigarett eller på annat sätt har personen antänts. Personen hade ett sängunderlägg av papper på sig när hon åt sin frukost och även rökte, foto 3. Det är troligen sängunderlägget som antänts och därmed orsakat olyckan, foto 6. Kvinnan var klädd i bomullskläder enligt uppgift från hemtjänsten. Det framkom också vid samtalet och undersökningen att det förekommit brandincidenter tidigare och brännmärken på golvet bekräftar detta.

3. Brandplatsen

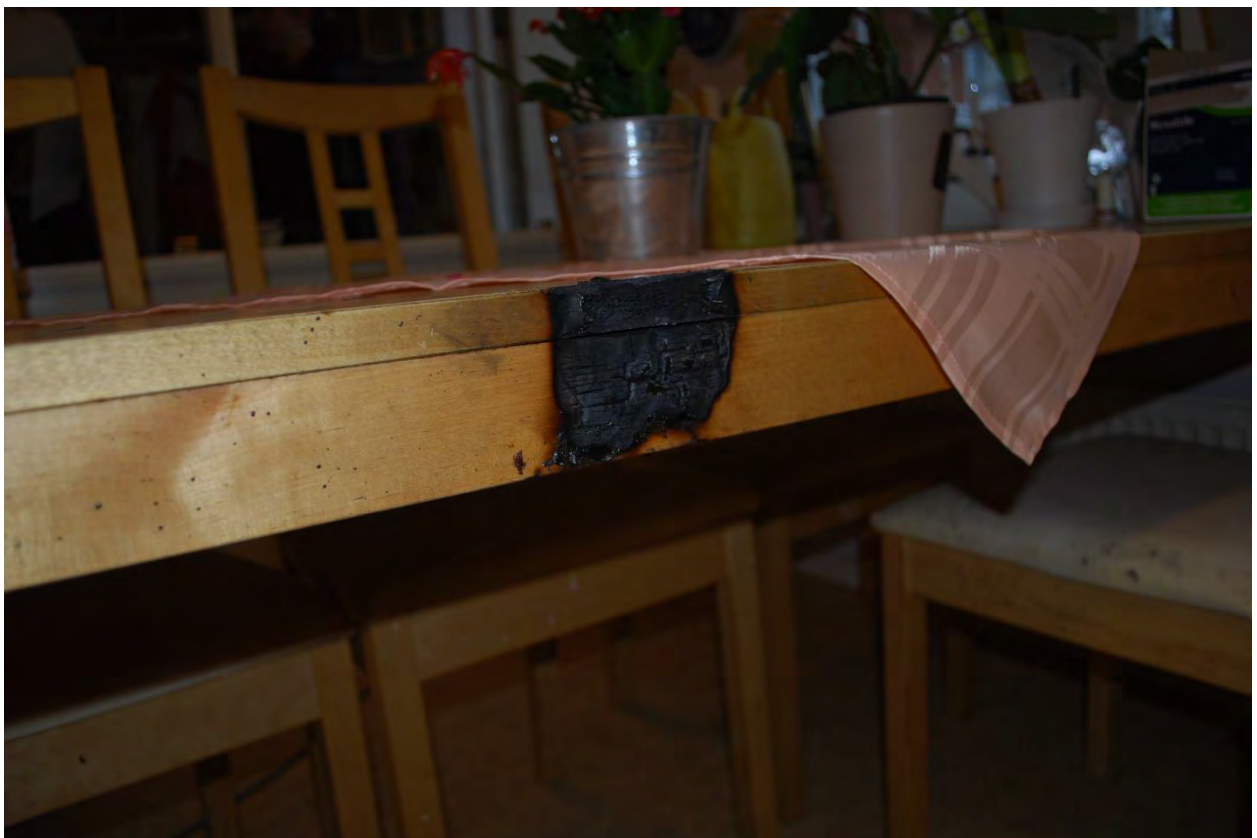
Kvinnan fick svåra rök- och brännskador vilket gjorde att hon senare avled.
Lägenheten är endast lätt rökskadad och har mindre brandskador på bord och golv, foto 4, 5.

4. Skador på bord

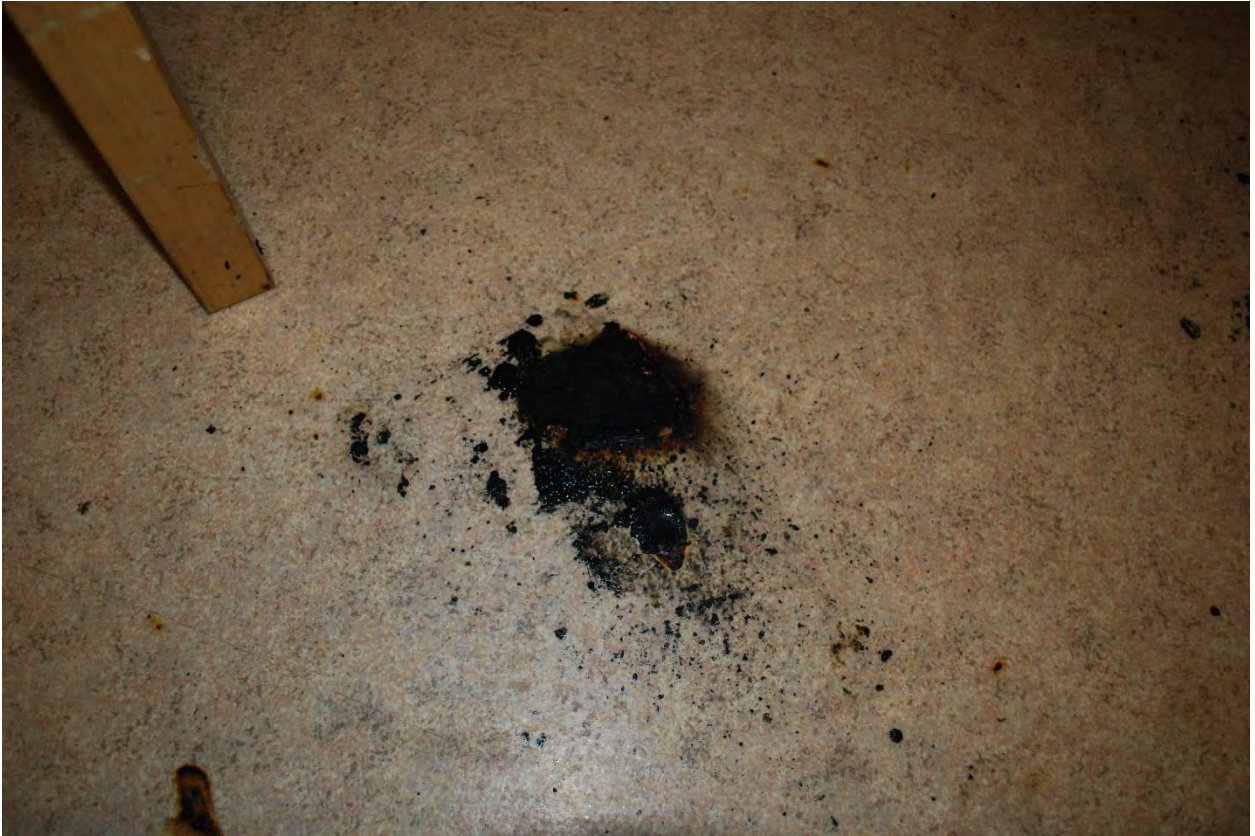
5. Skador på golv även brännskador från tidigare incidenter.

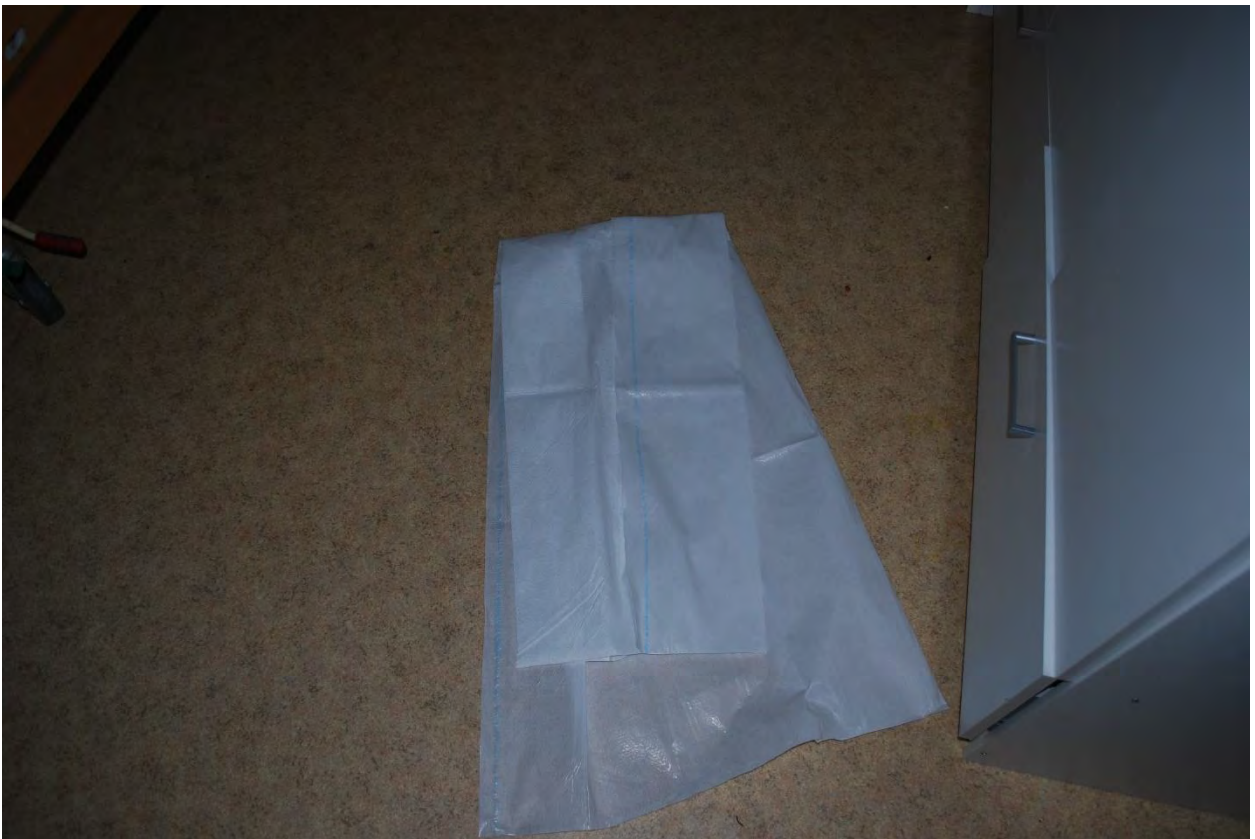
6. Sängunderlägg som användes som spillskydd.

Det är inte lämpligt att använda ett papperssängunderlägg som skydd till en person som röker och själv kan tända cigaretterna. Skydd av mer svårantändligt material bör användas för detta ändamål.

- Malmö kommun bör köpa in portabla sprinklers för utplacering till personer som anses särskilt riskutsatta.
- Vårdpersonal ska informeras om att inte använda spillskydd av papper som skydd vid rökning.
- Se rapport, Projekt portabla sprinkler och brandsäkerhet i hemmet, Malmö Stad diarienummer STK-2015-976.
