Storstockholms  
brandförsvar

# Kompletterande händelserapport

## Brand i radhus

Dnr: 360-389/2020

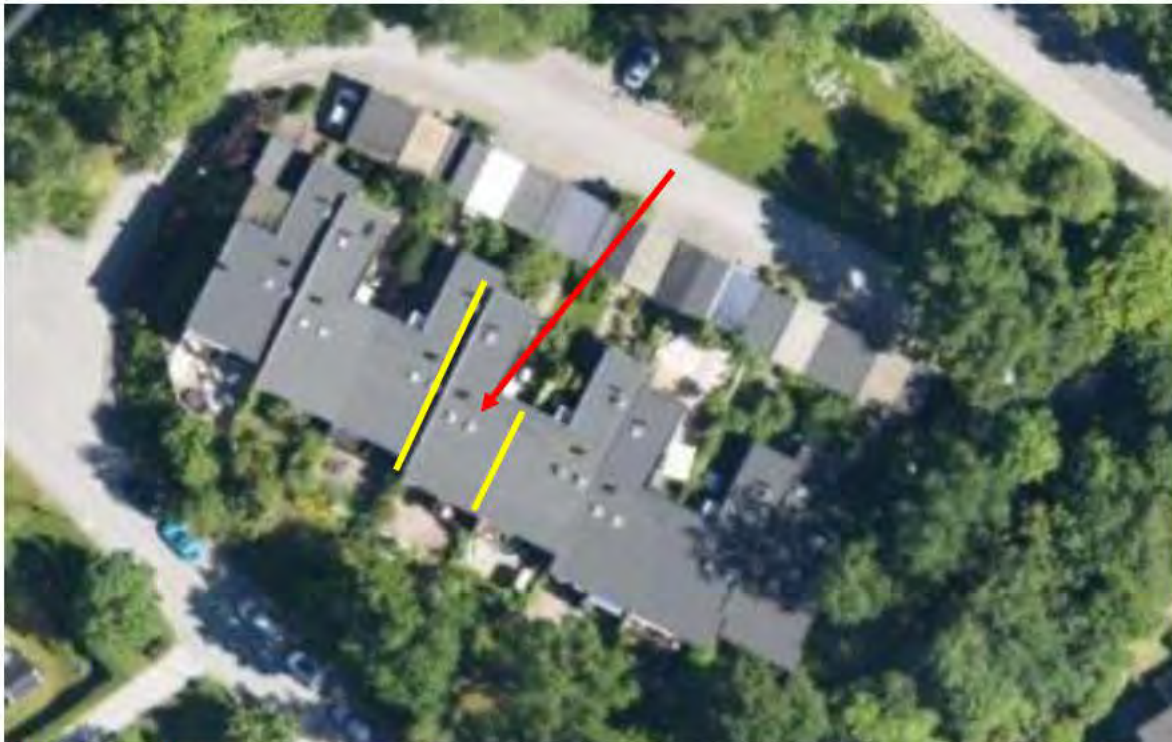
Bild. Helios SSBF. Huset som drabbades av branden vid röda pilen. Radhusets avgränsning mot intilliggande radhus i gula linjer.

Radhus uppfört 1974 i ett plan och beläget mitt i en radhusgrupp omfattande åtta radhus. Framför radhusen och mot gatan finns en fristående förrådsdel. Radhusen är belägna längst in på [redacted]. På baksidan finns uteplatser och en ganska brant sluttning ner mot [redacted].

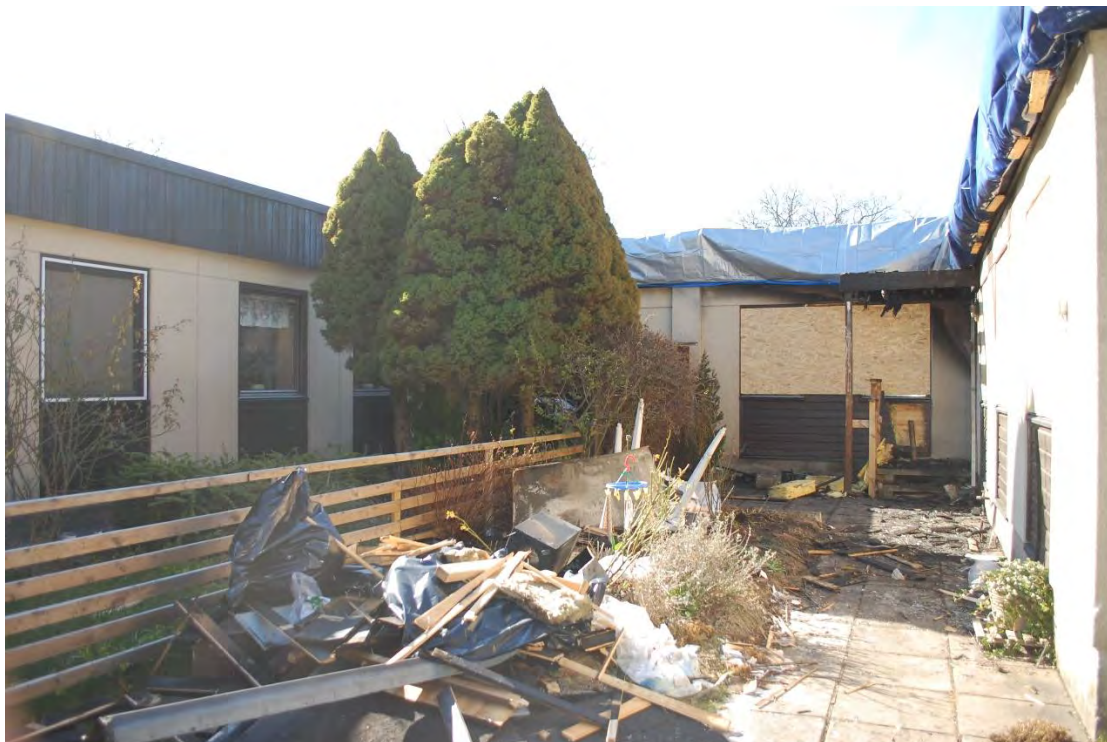
Bild SSBF. Gångväg på framsidan in mot det radhus som drabbades av brand. Radhuset finns rakt fram och till höger på bilden.

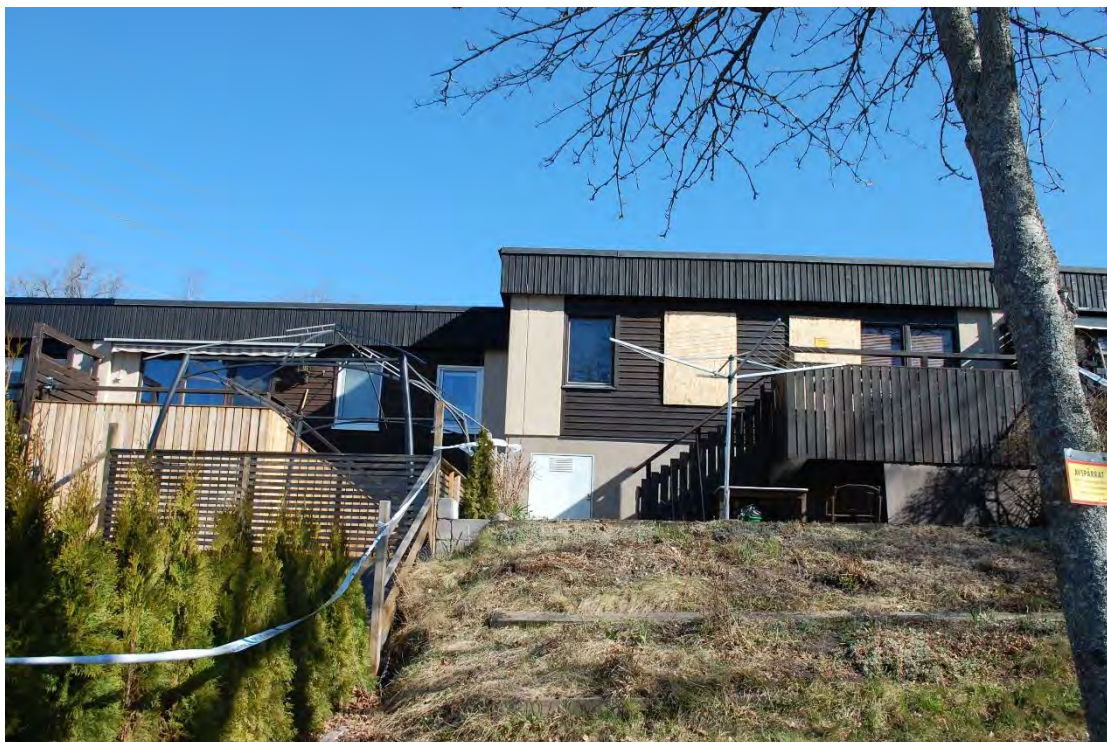
Bild SSBF. Radhusets baksida med en kraftig sluttning upp från [redacted].

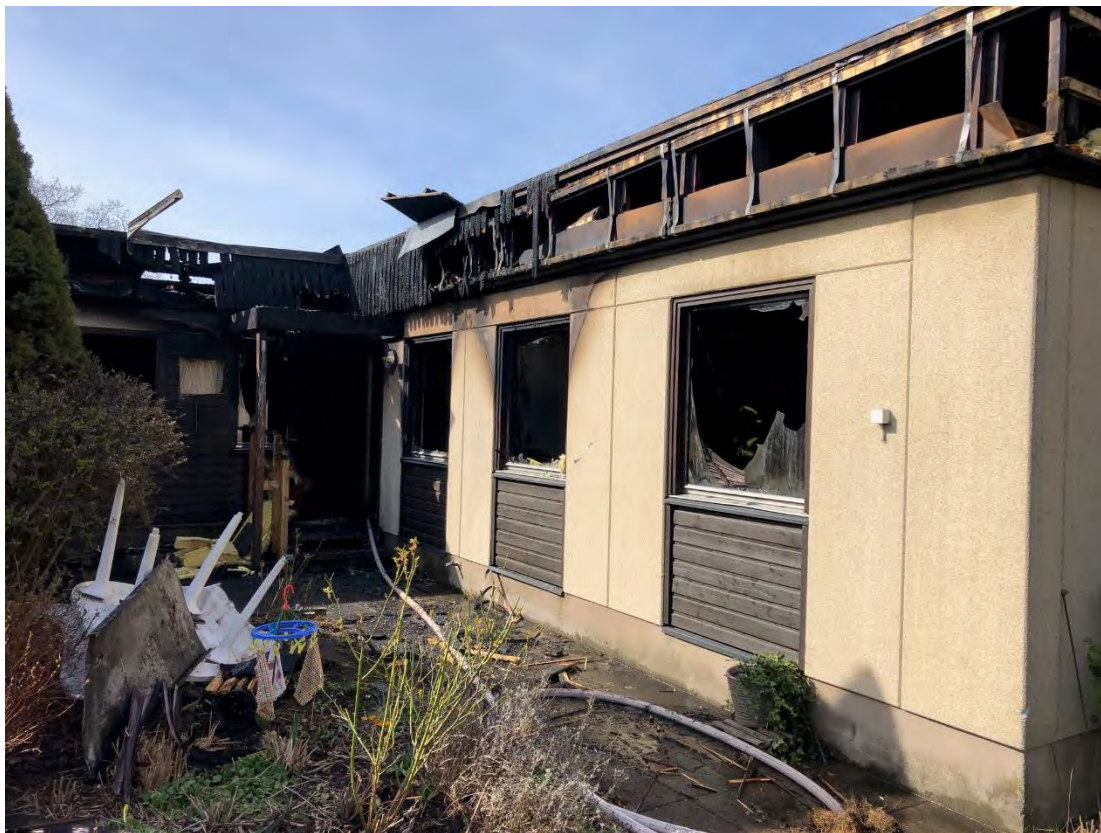
När vakthavande brandingenjör kommer till platsen brinner det i radhus nummer 44. Brandspridning har skett upp till vinden med stor spridningsrisk vidare till övriga sammanbyggda radhus.

Billd SSBF. Det branddrabbade radhuset och synlig konstruktion för vindarna.

Radhusen är byggda 1974 och uppförda efter då innevarande byggnadstekniska krav. Vindarna mellan det drabbade radhusen och intilliggande radhus var inte avskilda med någon brandteknisk klass. Radhusen är uppförda i ett plan med en låg vind med ett platt horisontellt tak.

- Offensivt angrepp med rökdykare/brandsläckning och med kontinuitet mot initialbranden inne i radhus 44.
- Att man samtidigt tog kontroll över intilliggande brandceller/radhus och i detta fall genom övertrycksventilation och tvärsnittsventilation.
- Med skärsläckare kylde tidigt brandgaser på vindarna.
- Friläggning/kontroll av hotade område vid misstanke om en konstruktionsbrand.
