**SÖDRA DALARNAS  
RÄDDNINGSTJÄNSTFÖRBUND**

**Undersökningsprotokoll**

Olycksförloppsutredning

Anledningen till undersökningen: Trafikolycka singel - personbil / 1 st avliden person.

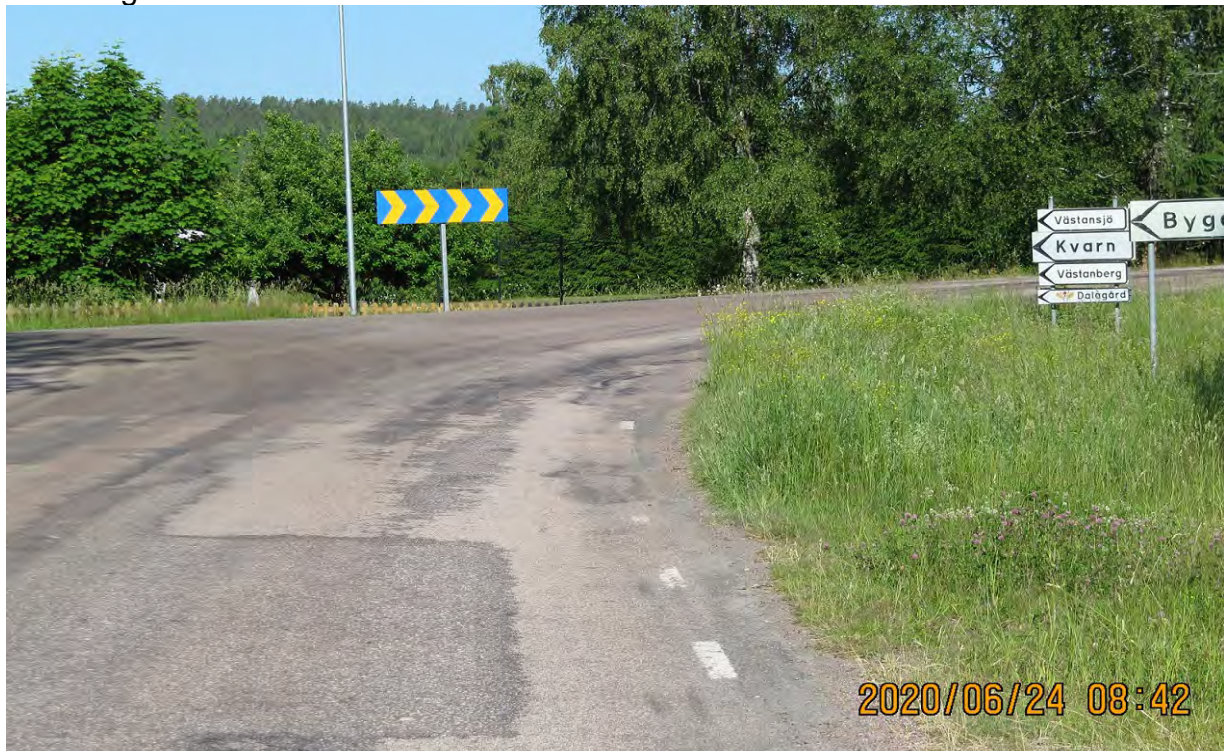
Bild 1: Vy i fordonets färdriktning.

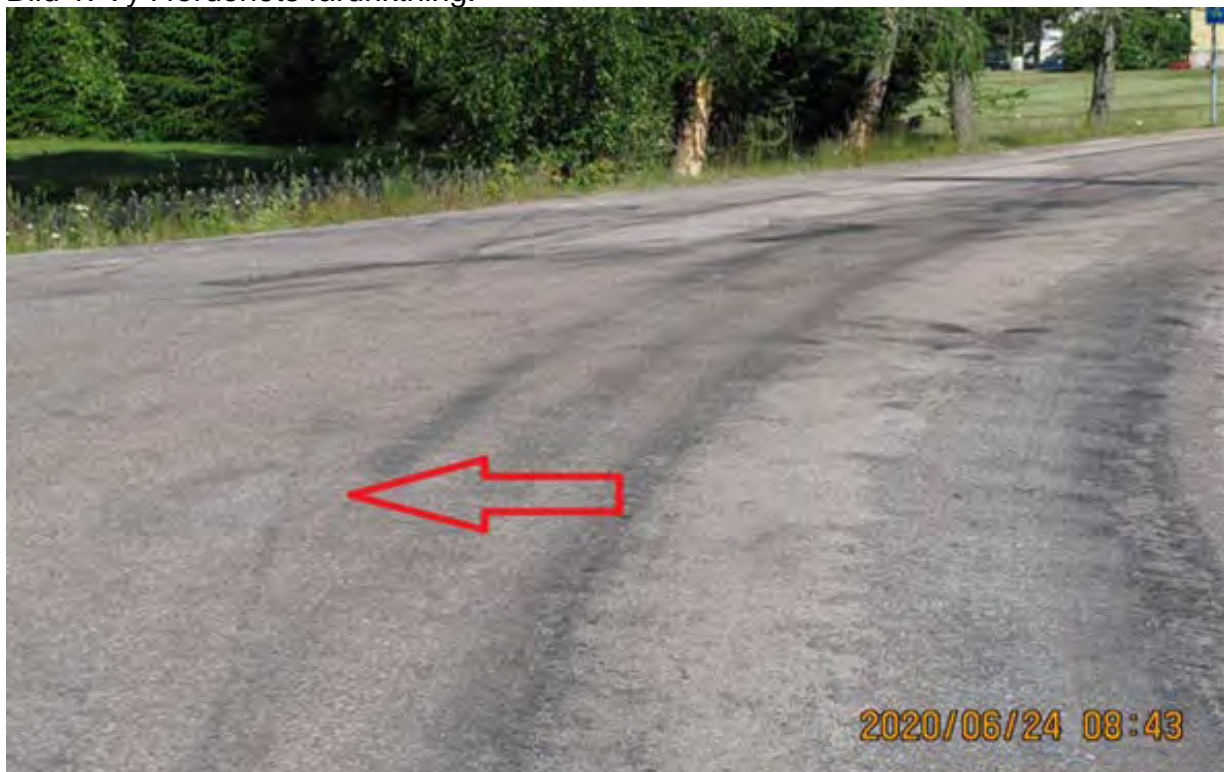
Bild 2: Här syns sladdspåren efter fordonet.

Framme vid kurvan får föraren sladd på fordonet, sladdar på tvären av vägen i utgången av kurvan och ner i diket på vänster sida i färdriktningen.

Har fått 4-hjulssladd på torr asfalt.

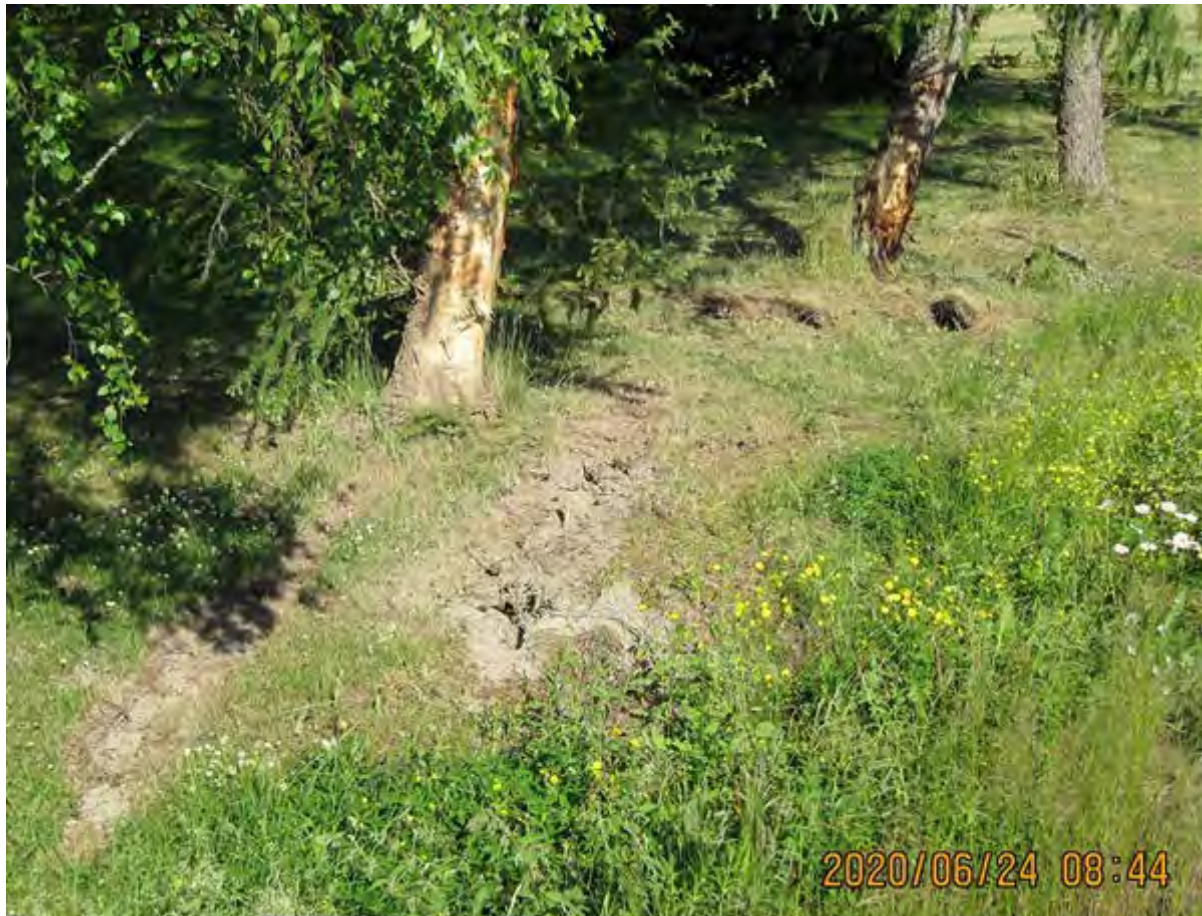
Bild 3: Träden som fordonet kolliderade med.

Stamskador på 2 st lärkträd.

Fordonet kolliderar med ett lärkträd med B-stolpen och studsar vidare till nästa träd.

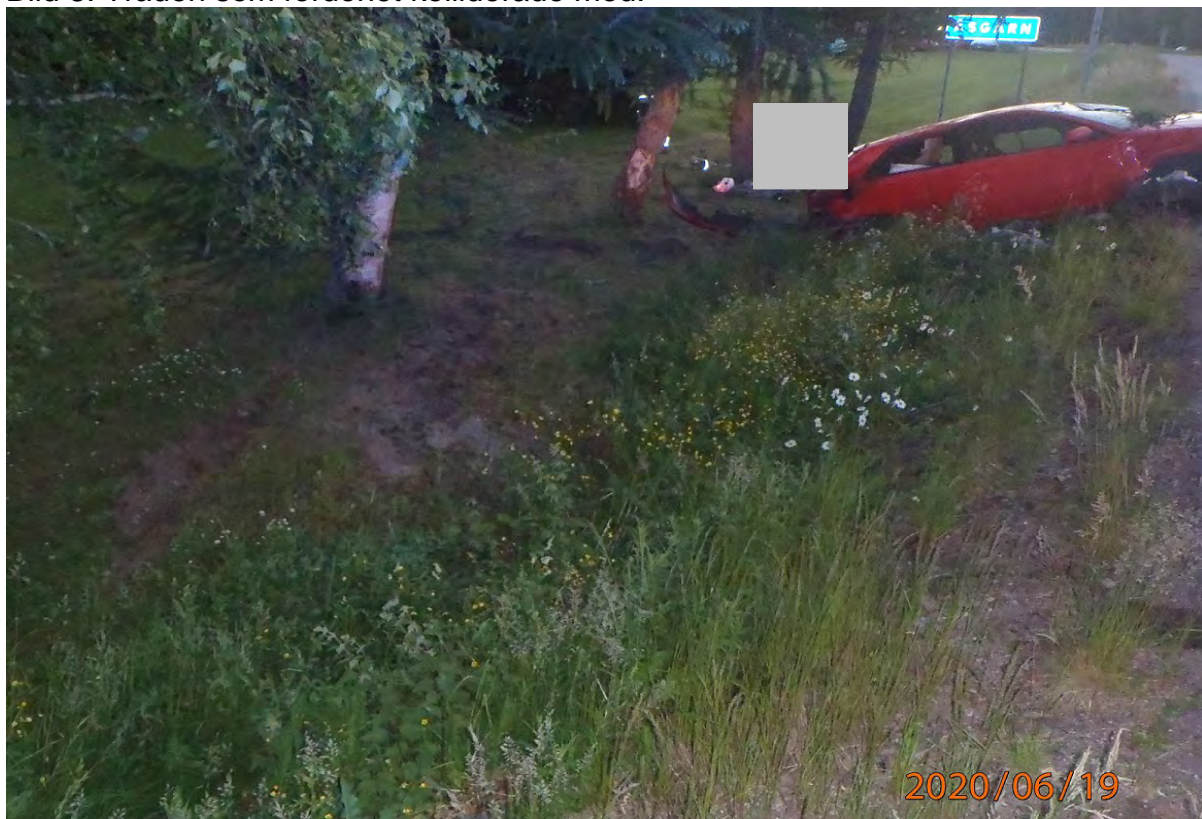
Bild 4: Fordonets position efter kollisionen.

Fordonet blir stående på hjulen på tvären i diket med framhjulen uppe på kanten till asfalten.

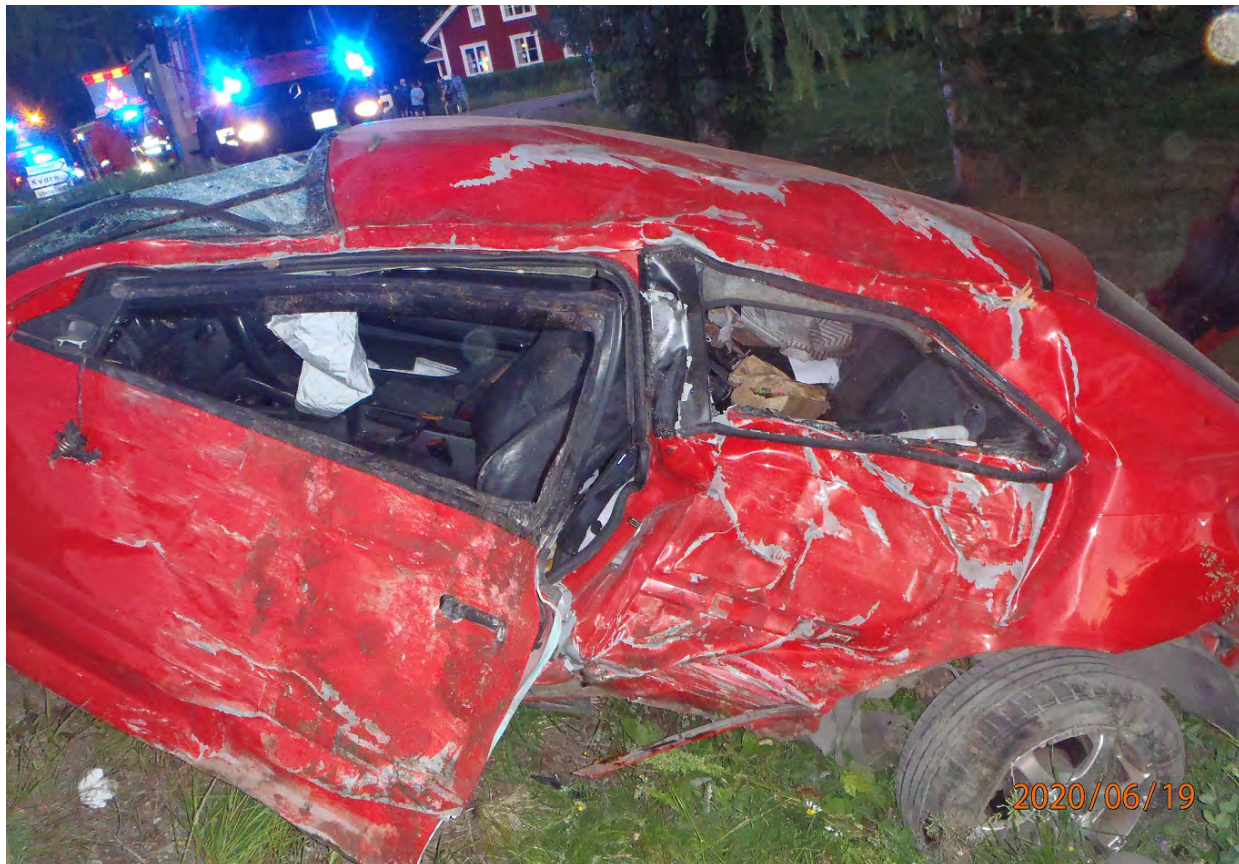
Bild 6: Här syns hur fordonet har kolliderat med trädet bakom B-stolpen.
