Utökad olycksutredning

Trafikolycka korsningen väg 68 och Bergbyvägen i Torsåker

2019-09-05

Utredare:
Tommy Johansson
Magnus Östlund
Gästrikе Rådningstjänst

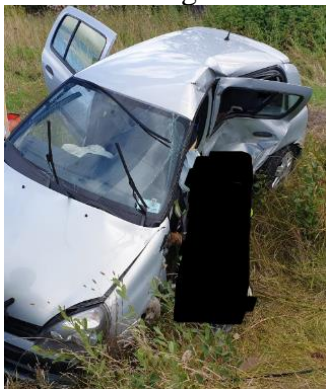
Personbil Peugeot 108.

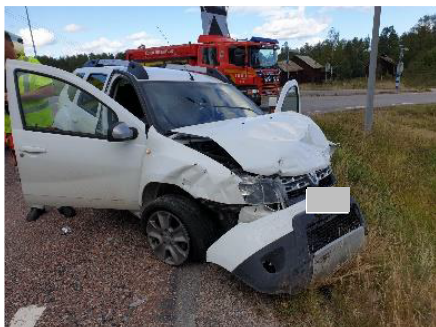
Personbil Dacia Duster.

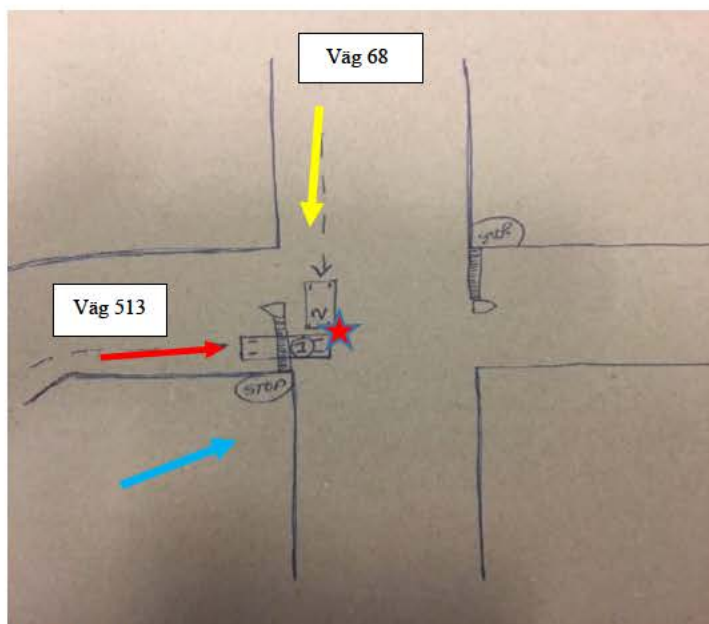
Föraren kör rakt ut i korsningen, samtidigt kommer en personbil på väg 68 och kör söderut (se bild 1). Sidokollisionen är kraftig och den påkörda bilen trycks ned i diket (se bild 2).

Bild 1: Röda pilen visar den väg personbilen (1) med den omkomna kvinnan kommer körande på väg 513 och är den som missar stopplikten. gula pilen visar den väg personbilen (2) som kör in i sidan på den andre kommer söderut på väg 68. Röda stjärnan visar kollisionplatsen. Den blå pilen visar slutliga läget för den påkörda bilen (se bild 2)

- De vita vägmarkeringarna för stopplikt i korsningen, är något nötta och kan förbättras.

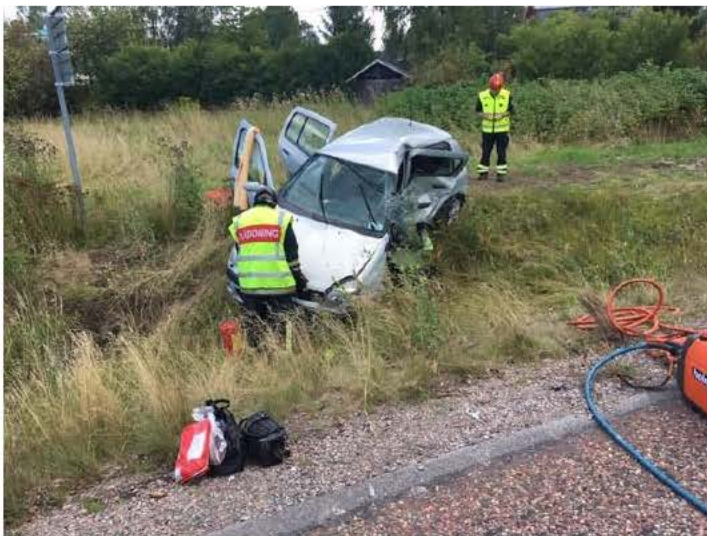
Bild 2: visar den påkörda bilens slutliga läge i diket.
