## Förundersökning

Brand i bostad [REDACTED], Malmö.  
2019-08-25

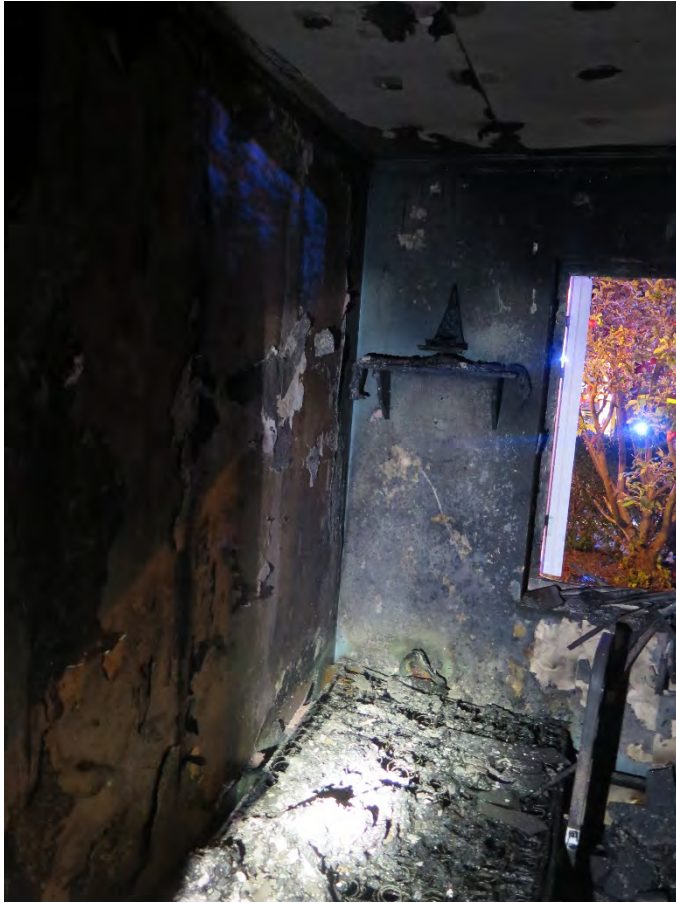
Sovrummet på bottenvåningen fick kraftiga brandskador (foto 1 och 2). Hela huset fick sot- och rökskador.

Foto 1. Brandskador i sovrummet på bottenvåningen.

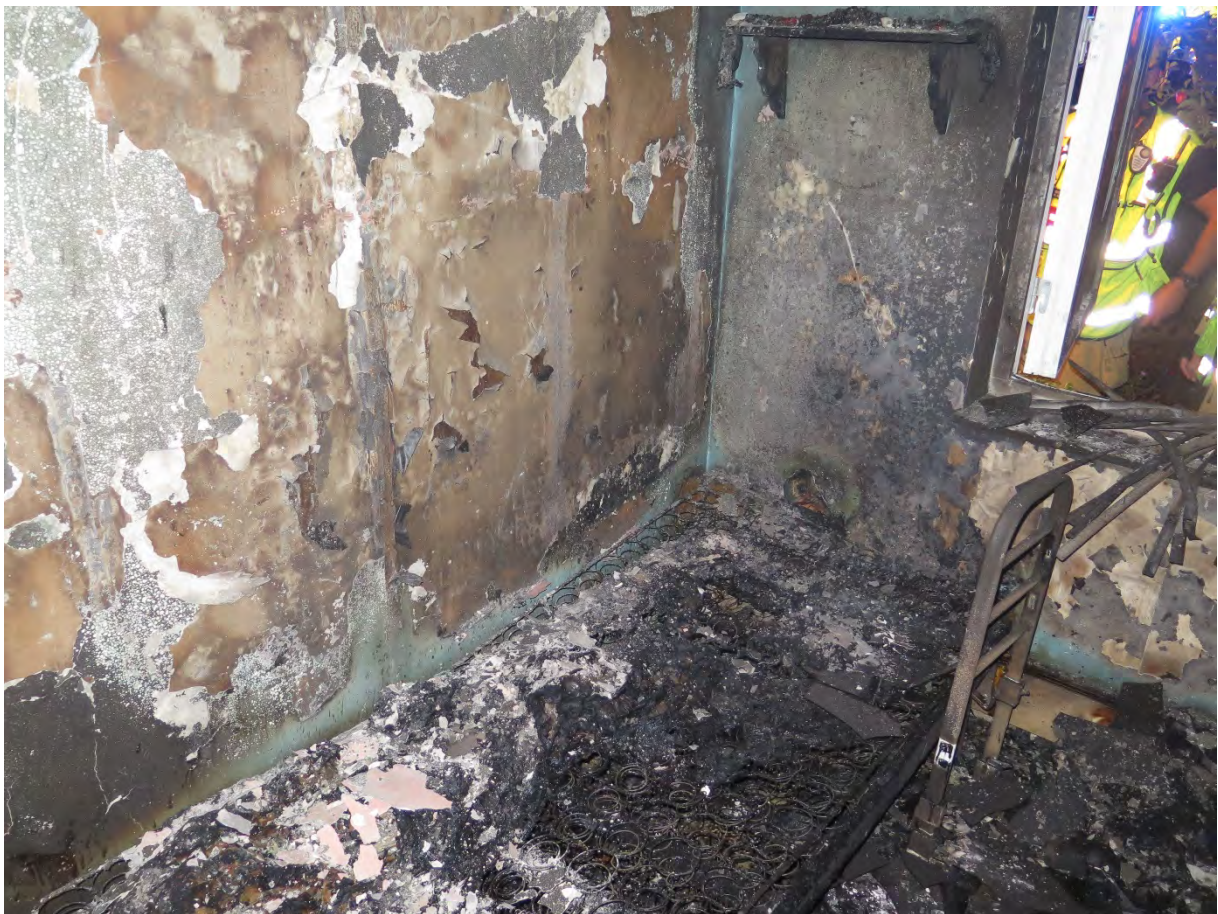
Trolig orsak till branden är sänggrökning.

Foto 2. Kraftiga brandskador på sängen i sovrummet på bottenvåningen.

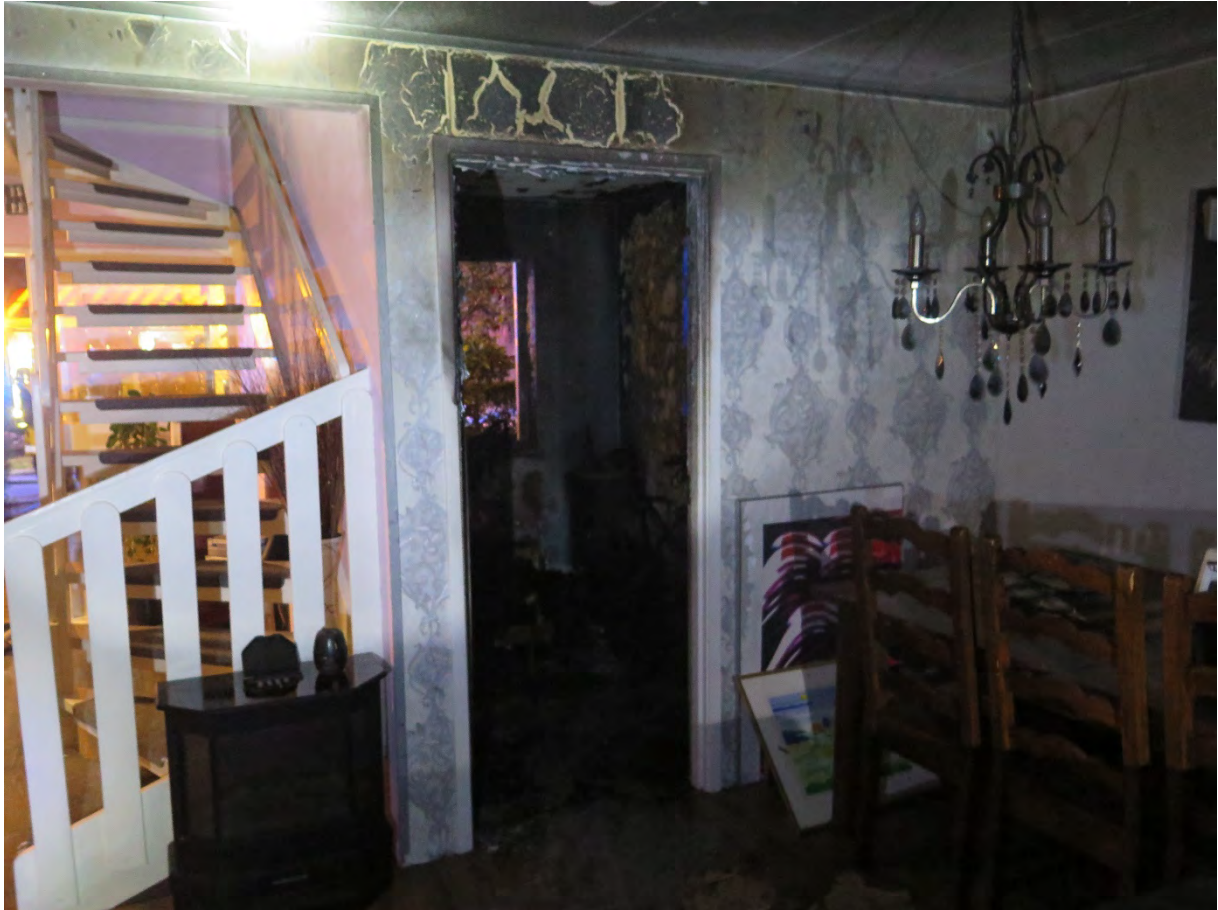
Foto 3. Sotskador på väggar och tak utanför det drabbade sovrummet.
