Utredning av översvämning enligt förordning om översvämningsrisker

Hallsberg 2015-09-05 – 2015-09-09

Enligt vägledning för utredning av översvämningar (MSB869)

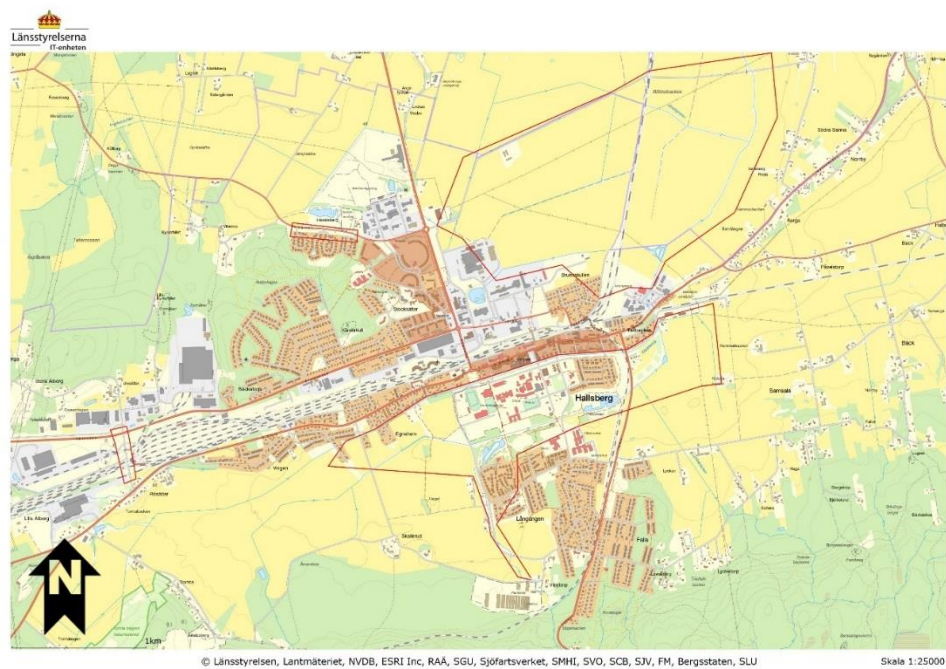
Bild 1. Karta över Hallsberg med de översvämmade områdena översiktligt rödmarkerade.

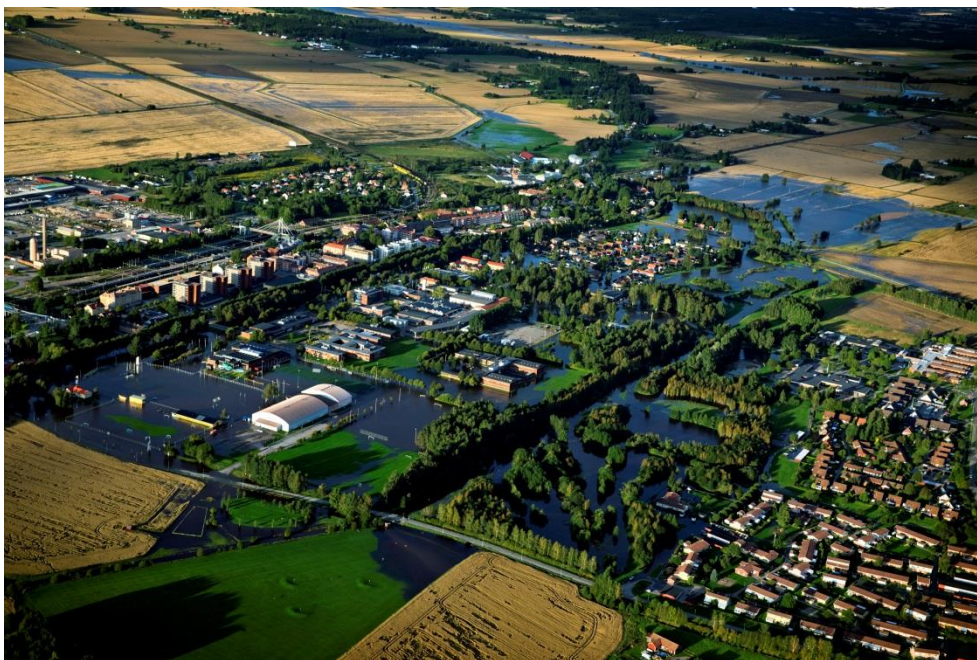
Bild 2. Flygfoto över Hallsberg 2015-09-06. Foto: Håkan Risberg.

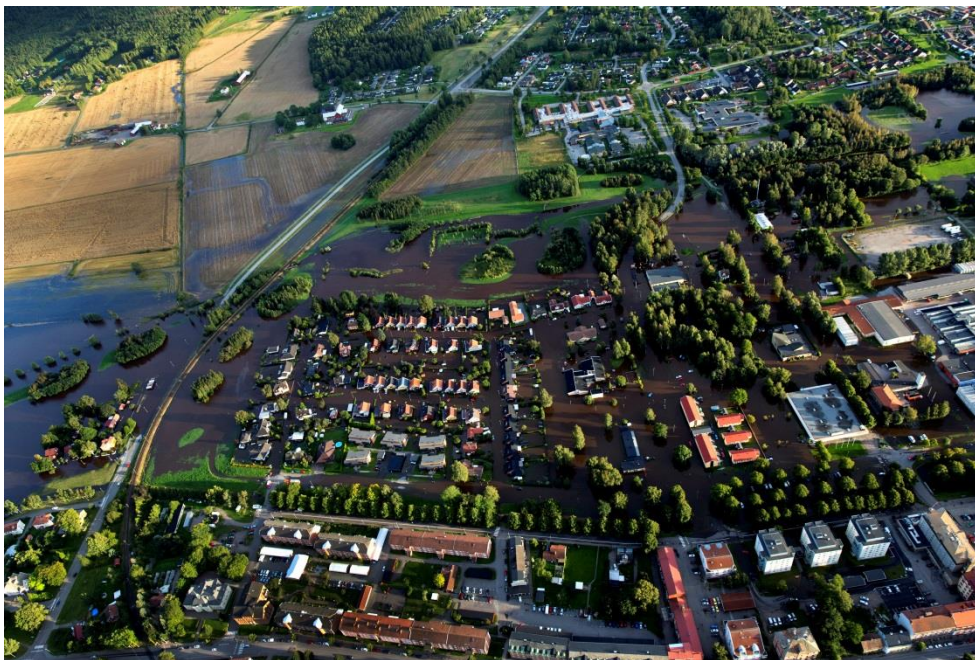
Bild 3. Flygfoto över det värst drabbade området i sydöstra Hallsberg, 2015-09-06. Foto: Håkan Risberg.

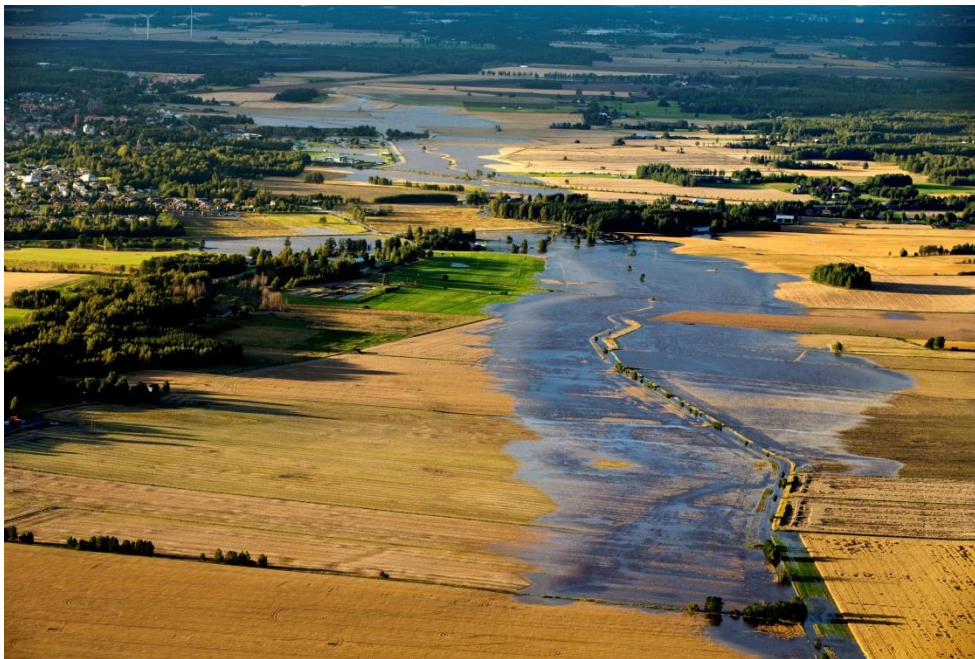
Vattenskyddsområdet Blacksta ligger inom grundvattenförekomsten *Hallsberg-Kumlaåsen, Blackstaområdet* i Kumla kommun och skyddar vattentäkten som försörjer bland annat Hallsberg och Kumla med dricksvatten. Vattentäkten är en grundvattentäkt med infiltration, dvs ytvatten från Tisaren används för att öka mängden grundvatten. Översvämningen gick delvis in i vattenskyddsområdet (bild 4), men dricksvattnets kvalitet påverkades inte.

Bild 4. Kumla söderifrån med Blacksta vattenverk 2015-09-06. Foto: Håkan Risberg.

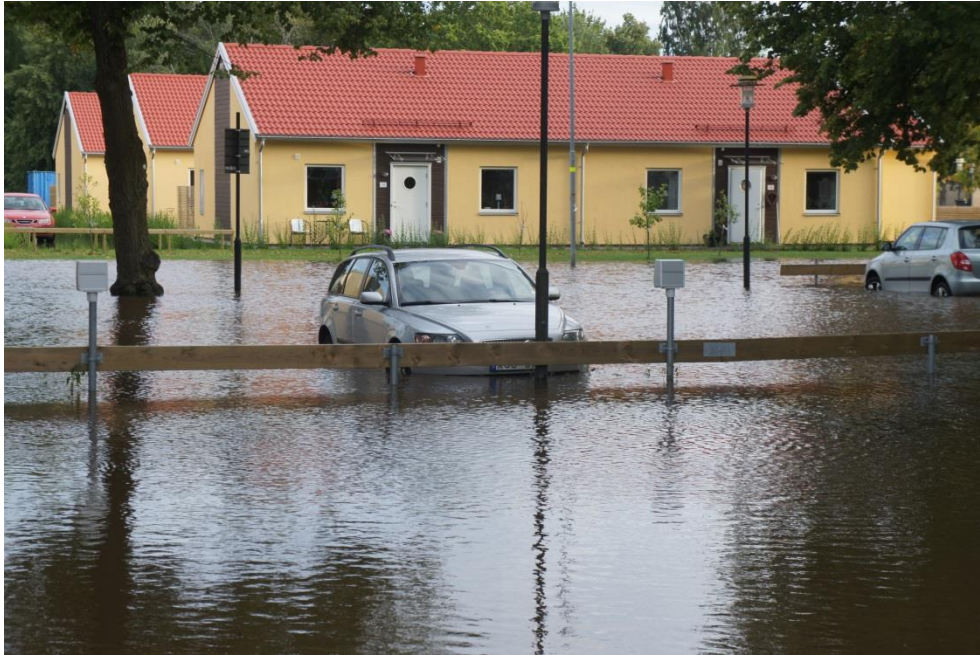
Häftiga regn och skyfall kommer att bli vanligare i framtiden och det kommer även att bli en generellt ökad nederbördsmängd (SMHI, 2015b). Det är därför viktigt att man i samhällsplaneringen tar hänsyn till de ökande risker som klimatförändringarna för med sig. Detta är ett arbete som pågår och där man redan kommit en bit på väg. I Hallsbergs kommuns översiktsplan från 2011 finns riktlinjer för byggande i de översvämningss känsliga områdena, bland annat en lägsta sockelnivå för området utmed Storån och Rösättersbäcken. Det visar sig här genom att de bostadshus längs Södra Allén och Långängsgatan som byggts på senare år har lagts på en sådan nivå att de klarade sig från översvämningsskador (bild 5).

Bild 5. Radhus inom kvarteret Mejeriet, byggda 2013. Hallsberg 2015-09-06. Foto: Peter Karlsson, Länsstyrelsen.
