Rapport 2022:02

Översvämning Dalarna augusti 2021

Utredning av översvämning Dalarna augusti 2021 enligt förordning om översvämningsrisker

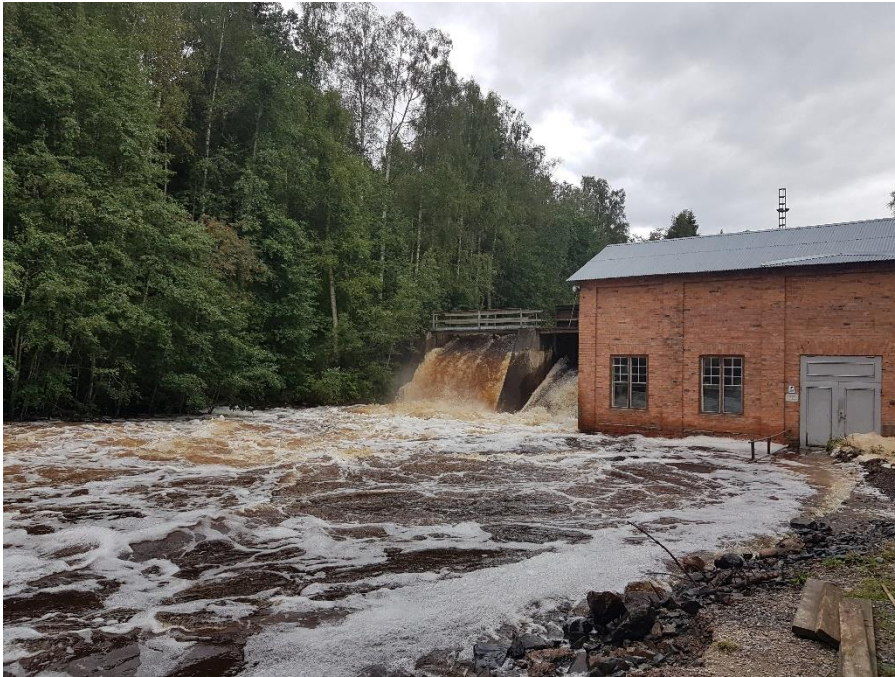
Höga vattennivåer vid damm i Norån i Borlänge kommun. Foto: Hendrik Deivall
Länsstyrelsen i Dalarnas län

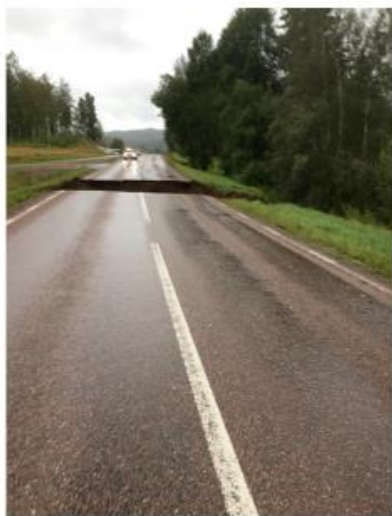
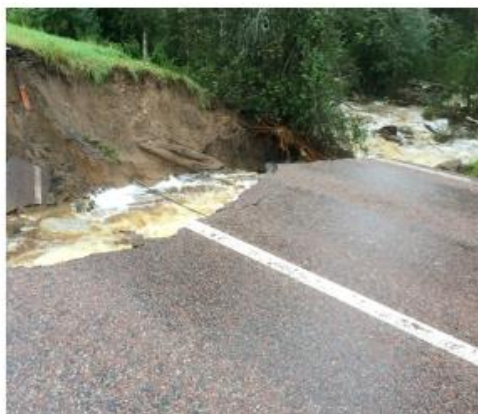
Väg 635 mellan Halvarsgårdarna och Romme Alpin. Foto: Trafikverket

Väg 635 mellan Borlänge och Smedjebacken spolades av ned mot Lilla Ulvsjön när en oklassificerad damm brast.

Vägavbrott vid vägtrumma vid väg 635. Genomförd kalhuggning vid vägen kan ha påverkat vattenflödet mot vägen och dess trummor. Kalhuggning påverkar dock inte avrinningsområdets storlek. Trumma genom vägbank kan också vara underdimensionerad eller att grenar och rester från kalhuggning har täppt till trumman.

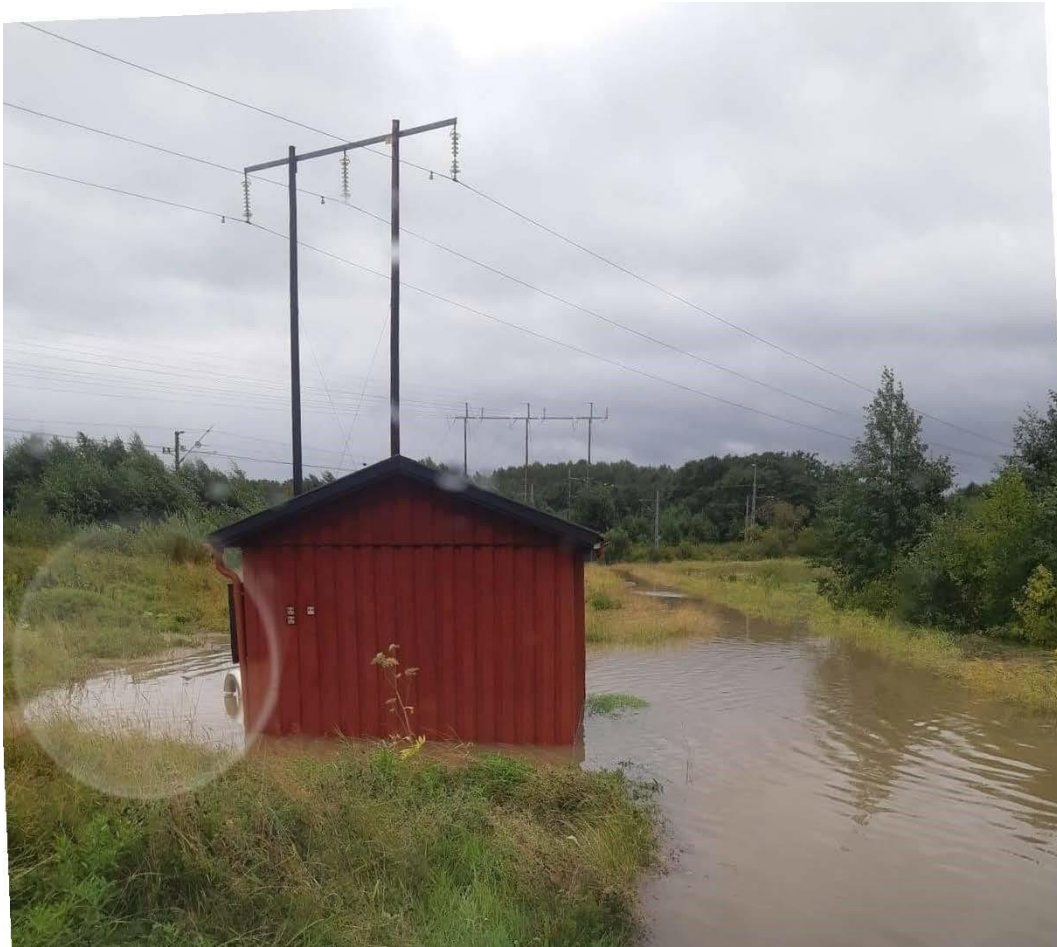
Det intensiva regnandet under det angivna dygnet i augusti vållade en hel del extra timmar för driftteknikerna för att reglera dammar. Dock finns inga påtagliga skador annat än vid kraftstationen vid Hansgårdarna utanför Borlänge.

Foto: Borlänge Energi

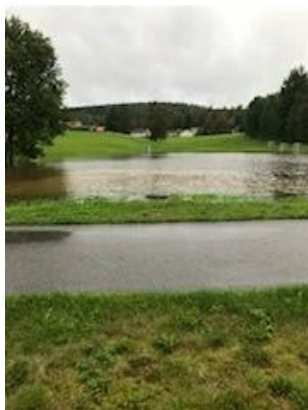
WBAB har ett fördröjningsmagasin i ett grönområde för att förhindra överbelastning på dagvattennätet och som förhindrar att det bräddar över till avloppet på vissa ställen. Fördröjningsmagasinet hjälper till väldigt mycket vid kraftiga regnväder som det här.

Födröjningsmagasin för dagvattennätet i Smedjebacken. Foto: WBAB WessmanBarken Vatten & Återvinning AB
