Storstockholms
brandförsvär

Kompletterande händelserapport

Balkongbrand
[REDACTED], Solna
30 april 2022

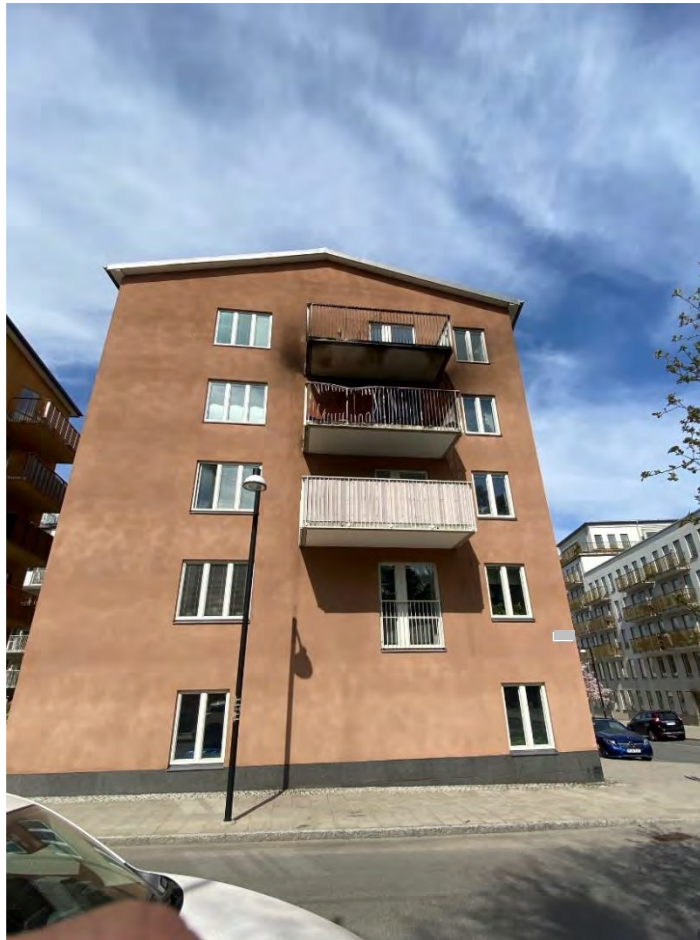
Bild 1. Brand på balkong på våning tre. Foto: Fredrik Lindström

Balkongen är cirka 1.5 x 4.0 meter stor. Öppen variant (se bild 1). Balkongen hade avsevärt mer brännbart material än vad som brukligt. Utöver vanliga utemöbler (i trä) fanns även en trähylla full med torra växter. Torra växter i krukor på golvet. Plastgräsmatta och balkongräcket insynsskyddat av en ”matta” med bamburör monterad på räcketts insida.

Branden spred sig till intilliggande torra växter och involverar sedan möbler, konstgräsmatta och bambumattan som satts på balkongräckets insida. Brandförloppet blir kraftigt men sprider sig inte vidare till balkongen ovanför troligen för att den var helt omöblerad. Dock blev fasaden och fönster på var sida om balkongen sotiga.

Branden är kraftig och en bit in i brandförloppet spricker fönstret på balkongdörren och branden sprids in i lägenheten.

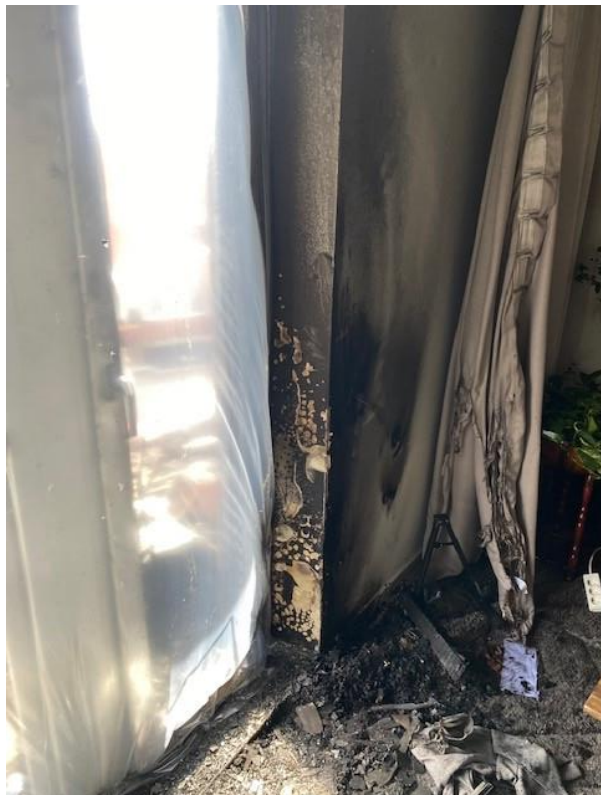
Bild 2 till vänster: Insida balkongdörr. Det finns en större och en mindre balkongdörr. Den mindre är på bild. Längre bort på väggen finns ett draperi som var fördragen för lilla balkongdörren vid händelsen.

Hen förklarade att hen har en askkopp men måste på något sätt tappat glöd från cigaretten ned i en torr blomkruka. Dock tog de en cirka 1,5 timme innan branden tog fart. Efter att familjen utrymt lägenheten gick fönstret i ena balkongdörren sönder och branden sprids in i lägenheten. Det börjar brinna i ett tjockt mörkläggningsdraperi som hänger innanför.

Det byggnadstekniska tekniska brandskyddet tycka ha fungerat. Att branden sprids in till lägenheten är att betrakta som normalt då fönstret i balkongdörren inte har brandklassat glas.

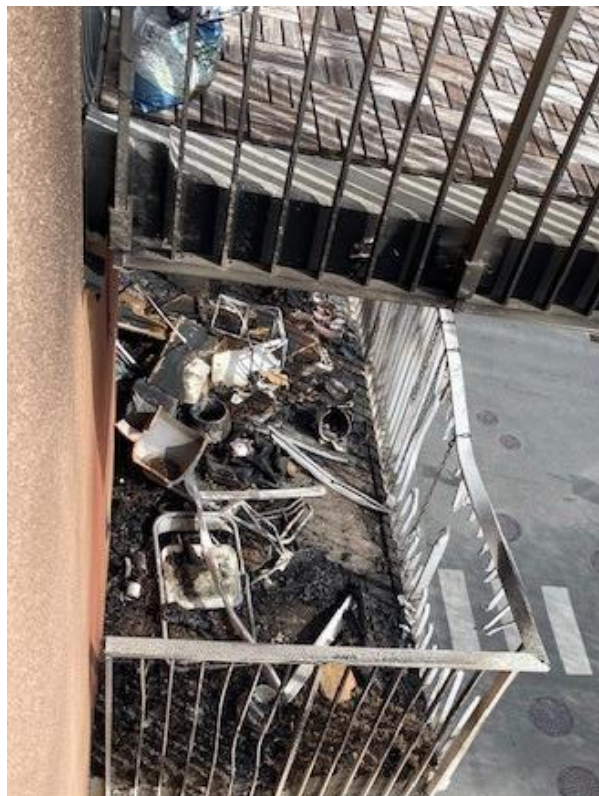
Bild 3 till höger: Balkongen sedd från våningen ovan. Foto: Fredrik Lindström

Lägenheten ovanför klarade sig utan skador. De boende i den lägenheten hade stängt dörren och det luktade ingenting i lägenheten. Det var sotigt på fasaden på varje sida om dennes balkong.
