MSB
Enheten för lärande från olyckor

Information produktrelaterad händelse

Datum för händelsen: 2022-08-21

Plats för händelsen: Kontor inom restaurangkök

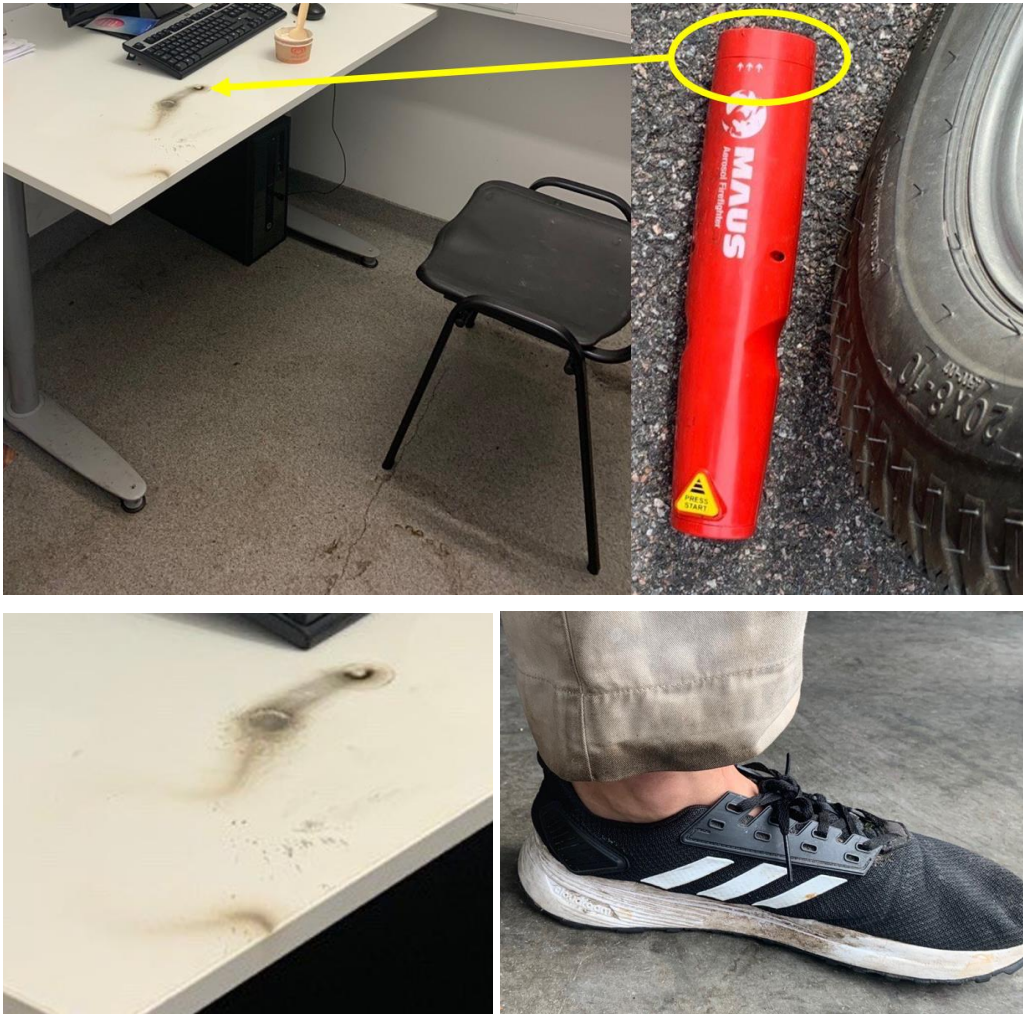
Figur 1 - Foton från insatsen

På foton tagna av räddningstjänsten i samband med efterföljande räddningsinsats syns hur släckaren orsakat brännmärken i skrivbordsskivan. Vad som förmodas vara värmeskada syns även på nederkant av byxben som antas höra till personen som satt vid skrivbordet.

Märkena på skrivbordet indikerar att en förflyttning av släckaren skett och det bedöms som rimligt att förflyttningen är ett resultat enbart av processen som sker i släckaren. Storleken och formen på märkena bedöms sammanfalla väl med den öppna änden av behållaren, dvs den del av släckaren från vilken tryck, värme och släckmedel frigörs. Se foton/figurer nedan.

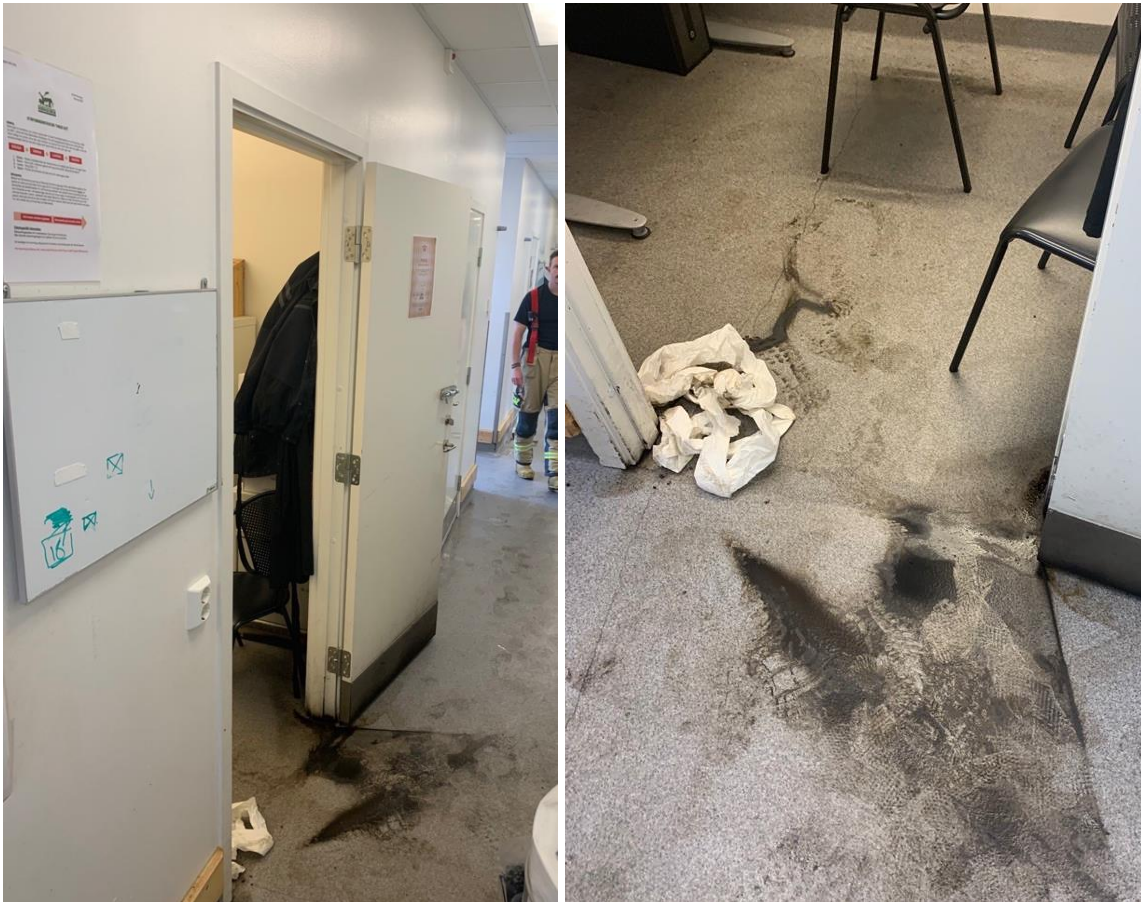
Figur 2 - Foton från insatsen

Förutom värmealstring enligt ovan innebar händelsen rökutveckling. Röken aktiverade det automatiska brandlarmet (två detektorer utlöste, larm inkom till räddningstjänsten klockan 16:20). På golvet efter händelsen syns pulverliknade ämne vilket kan antas härröra från produkten. I samband med att insatsen avslutades klockan 17:00 var den inblandade släckaren fortfarande varm men temperaturen sjönk kontinuerligt och var på väg ner under 40 grader.
