Länsstyrelsen
i Jönköpings län

Meddelande nr 2023:29

Utredning av översvämningar i januari 2023 i Jönköpings län

Med fokus på Storån och Lagan inom Gnosjö och
Värnamo kommuner

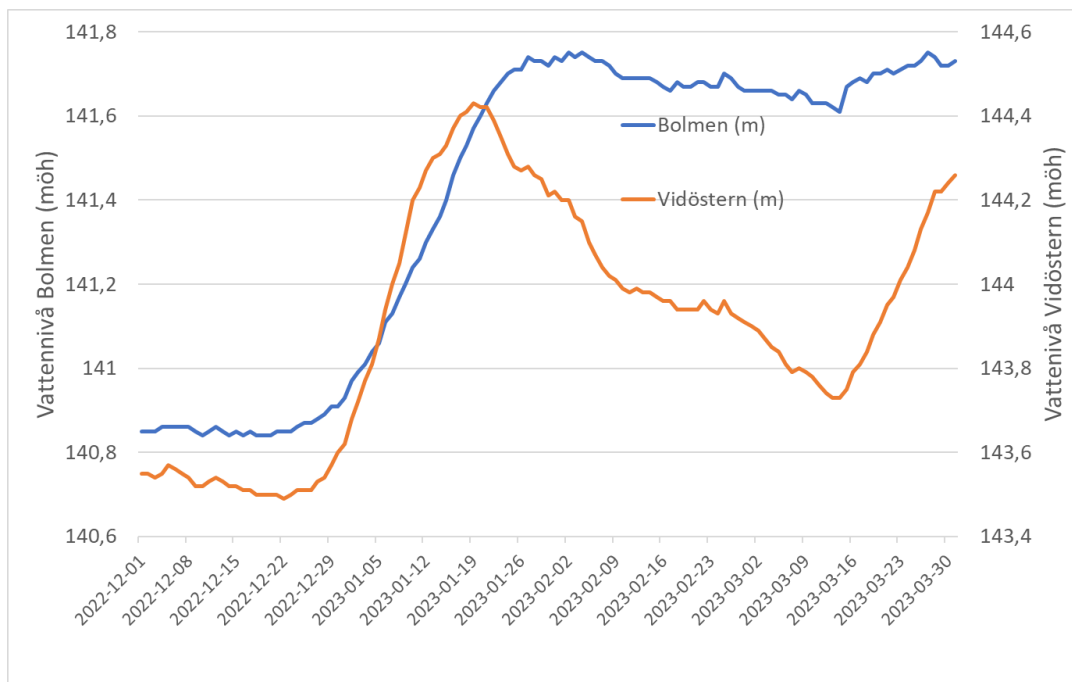
Figur 5. Vattenstånd i Bolmen (dit Storån mynnar – blå linje) samt Vidöstern (Lagans huvudfåra – orange linje). Båda sjöarna uppvisade lågvattenstånd vid översvämningsperiodens början och steg med cirka 1 m respektive för Vidöstern och Bolmen⁹.

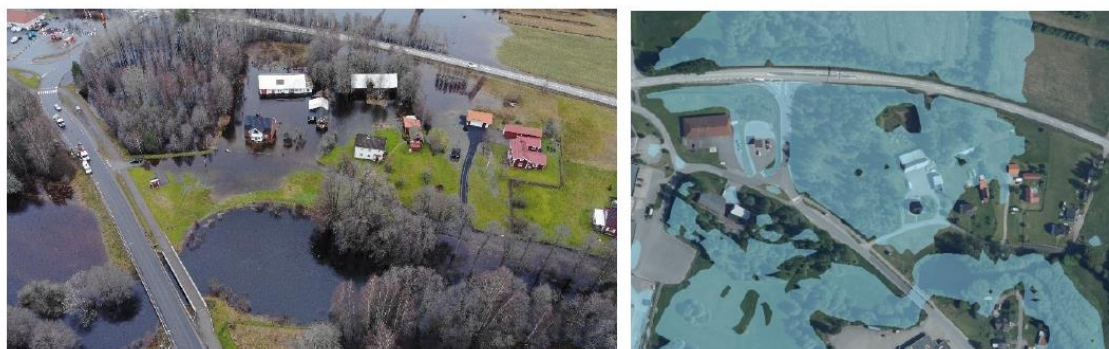
Figur 8. Modellerat område drabbat av översvämning har manuellt kalibrerat mot ett flertal tillgängliga drönarbilder, massmediabilder etc för att nå så hög precision som möjligt. Nedan ett område i med foto till vänster och modell till höger, Gnosjö kommun.

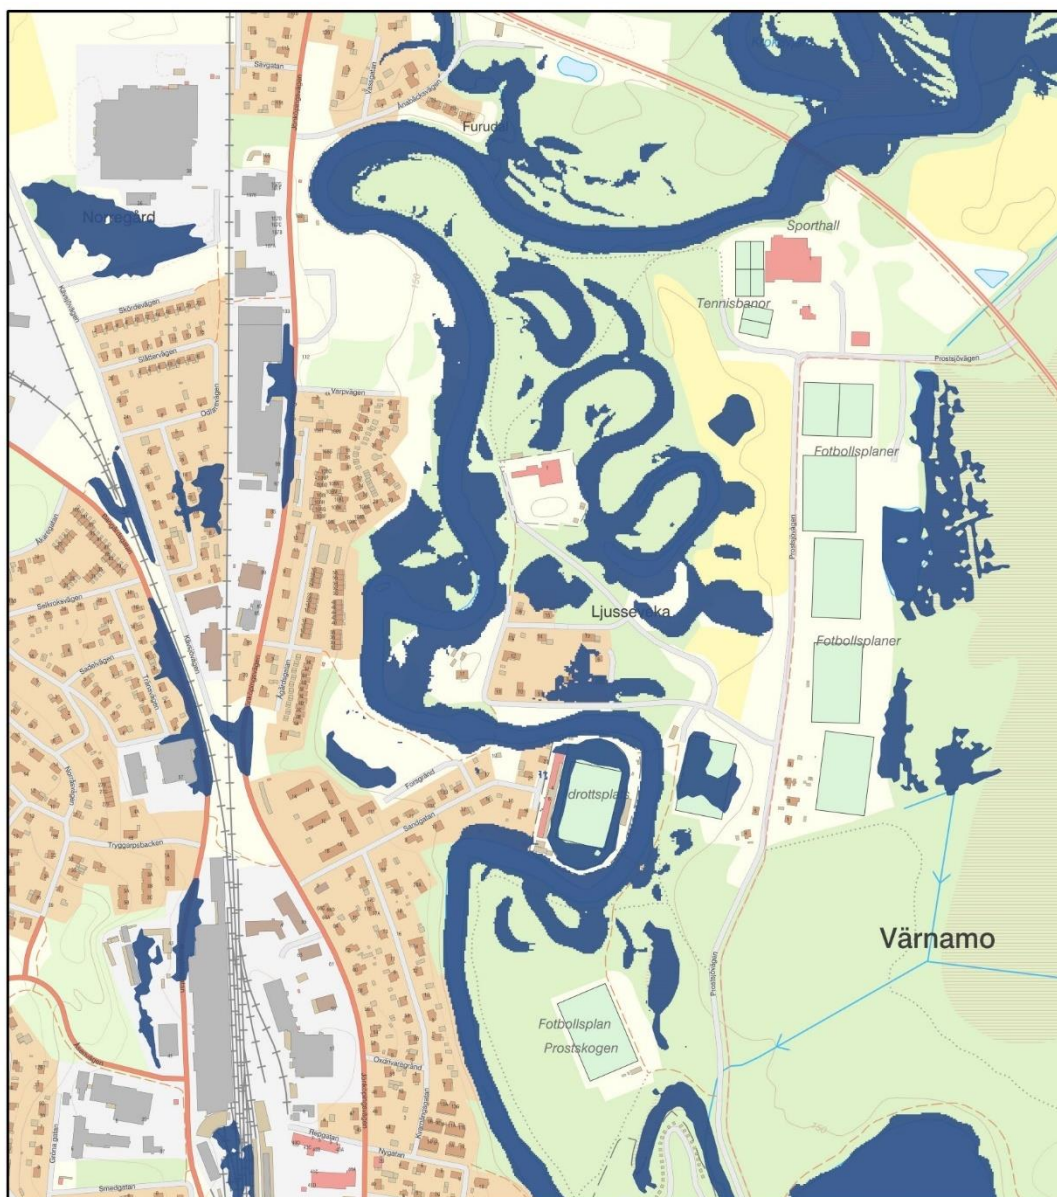
Figur 12. Detaljutsnitt från modellerat och justerat översvämningsområde i Värnamo i Lagan (Värnamo kommun) uppströms Vidöstern.

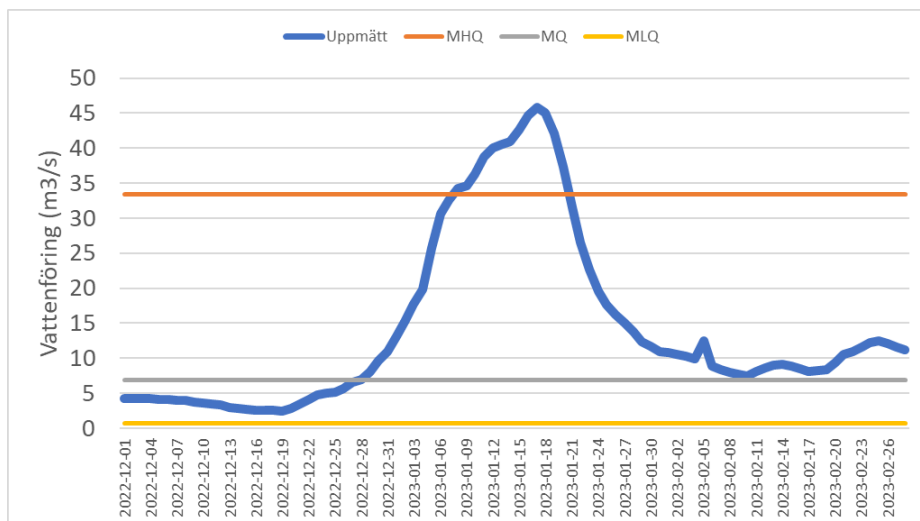
Figur 13. Vattenföring vid SMHI mätstation Fryele (2362) mellan 1 december 2022 till 28 februari 2023 jämfört med MHQ, MQ och MLQ. Fryele är beläget i Härån som rinner in i Lagans huvudfåra uppströms Värnamo.

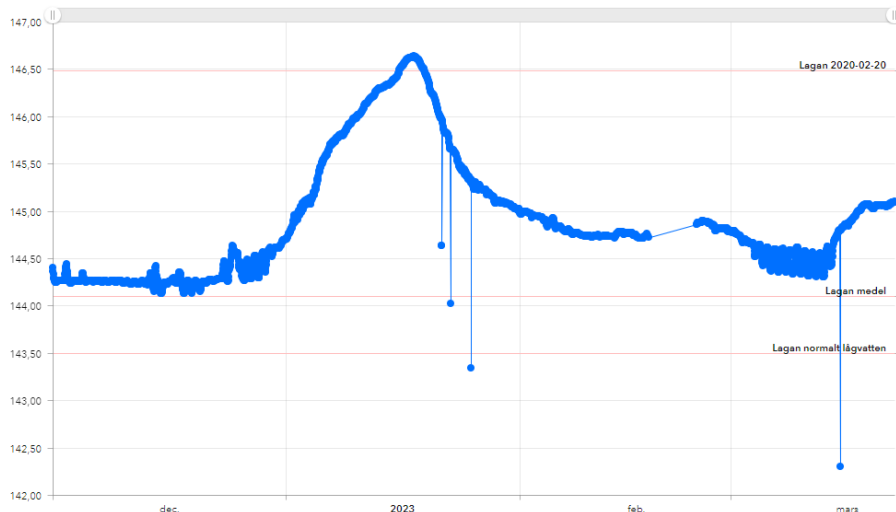
Figur 14. Vattenstånd i Lagan, Värnamo Centrum¹³.

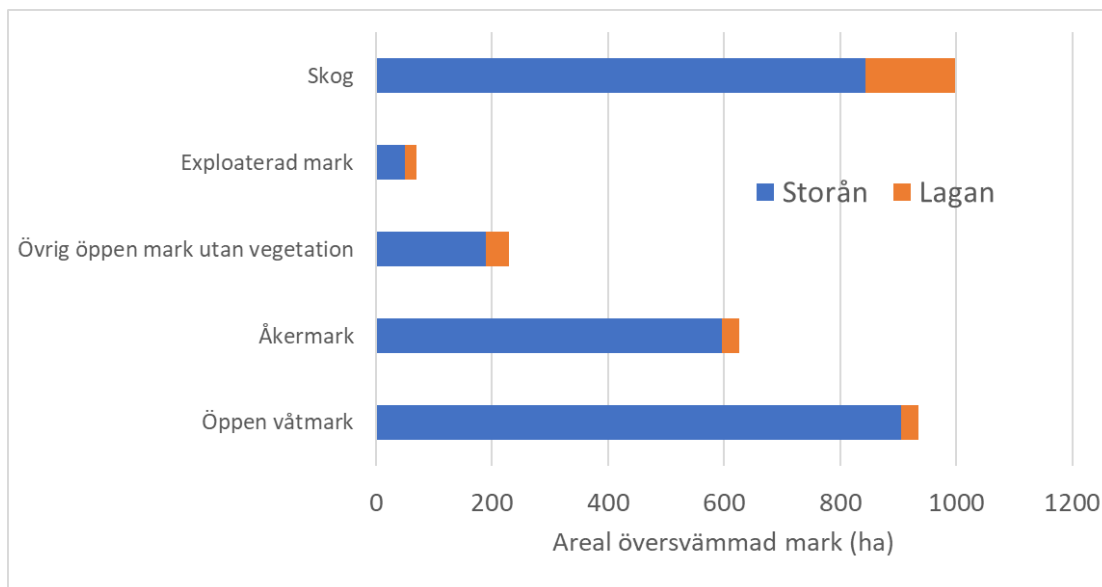
Figur 17. Beräknad areal per markslag som omfattats av översvämningsytor i de båda fokusområdena (hektar). Arealen har beräknats utifrån Naturvårdsverkets produkt Nationell Marktäckedata (NMD) från 2018.

Totalt i de två fokusområdena beräknas ca 2 900 ha översvämmats där den övervägande delen utgörs av Storåns område (90% av summerat översvämningsområdet). Det har delvis sin förklaring i att området är mycket flackare men framför allt i den avgränsning som gjorts gällande områdenas utbredning. Sett över hela avrinningsområdet inom fokusområdena så utgörs översvämmningen av 7% respektive 4% av arean för respektive Storån och Lagan.

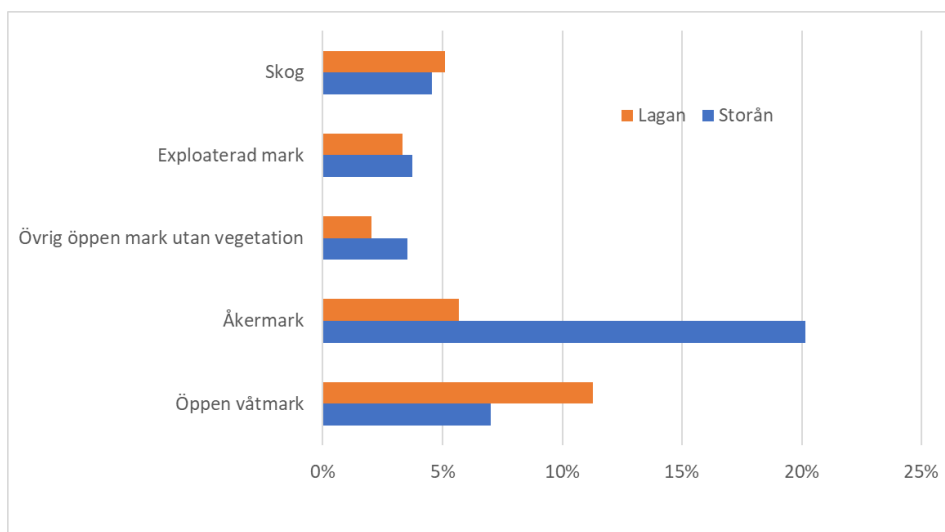
Figur 19. Procentuell fördelning av översvämmad mark inom den totala markarealen i de två fokusområdena Storån och Lagan. Beräkningarna baseras på Naturvårdsverkets produkt Nationell Marktäckedata (NMD) från 2018.

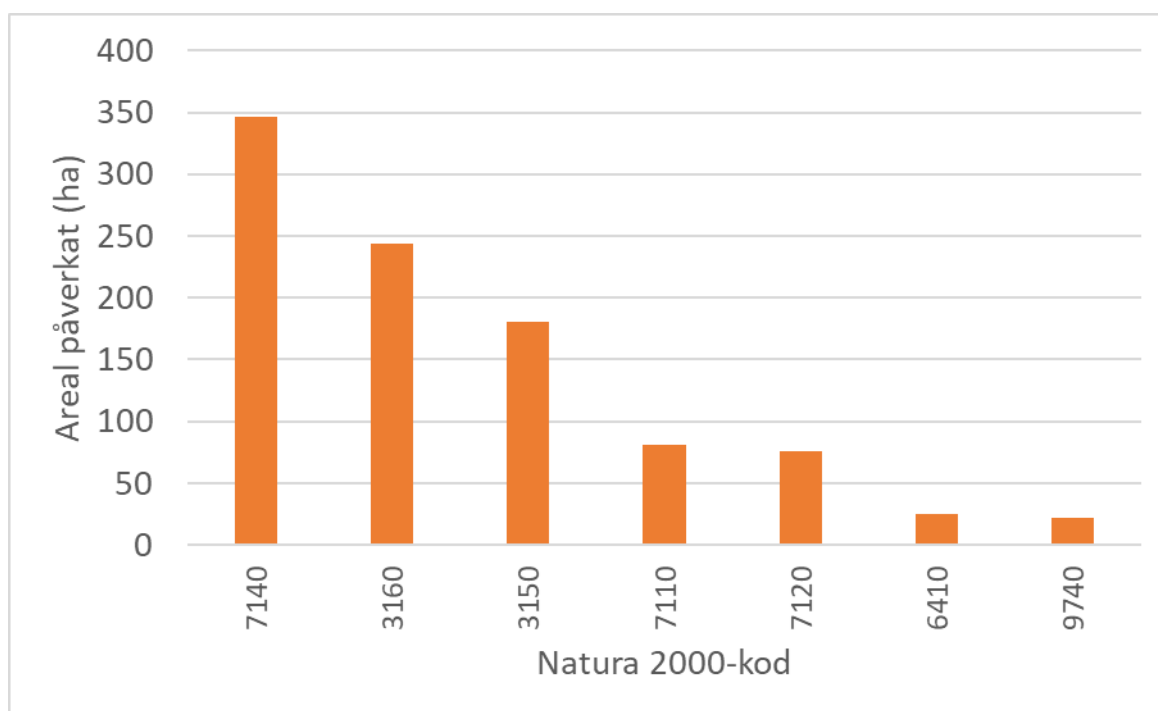
Figur 22. Areal av Natura 2000-naturtyper inom fokusområdena som omfattats av översvämning. Endast naturtypskoder där översvämning berört >15 ha redovisas.

De Natura 2000-naturtyperna som omfattats mest sett ur areal utgörs av Öppna mossar och kärr (7140), Myrsjöar (3160), Naturligt näringsrika sjöar (3150), Högmossar (7110) samt Skadade högmossar (7120) (Figur 22). Tillsammans utgör dessa fem naturtypsområden >90% av den beräknade arealen av Natura 2000-naturtyperna som omfattats av översvämningar inom de båda fokusområdena (Figur 22).

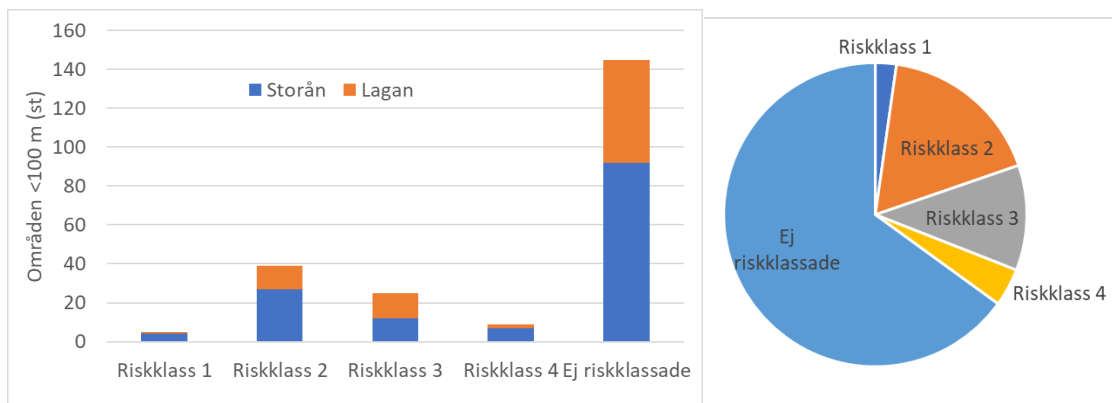
Figur 23. Antal (till vänster) och fördelning (till höger) av efterbehandlingsobjekt per riskklass av förorenade områden inom en radie av 100 m som omfattats av översvämningssytor i fokusområdena.

Inom fokusområdena beräknas totalt 223 områden registrerade som efterbehandlingsområden beröras av översvämmade ytor samt med en radie av 100 m kring ytorna (Figur 23). Fem områden utgörs av riskklass 1 samt ytterligare 39 av riskklass 2. Flest områden ligger inom Storåns avrinningsområde (64%). Direkt berörda av översvämningsytorna (innanför modellerat område) fanns 15 efterbehandlingsobjekt (7% av totala antalet) varav ett (1) objekt är klassat som Riskklass 1. Detta område utgörs av förorenade sediment i Gnosjö kommun.

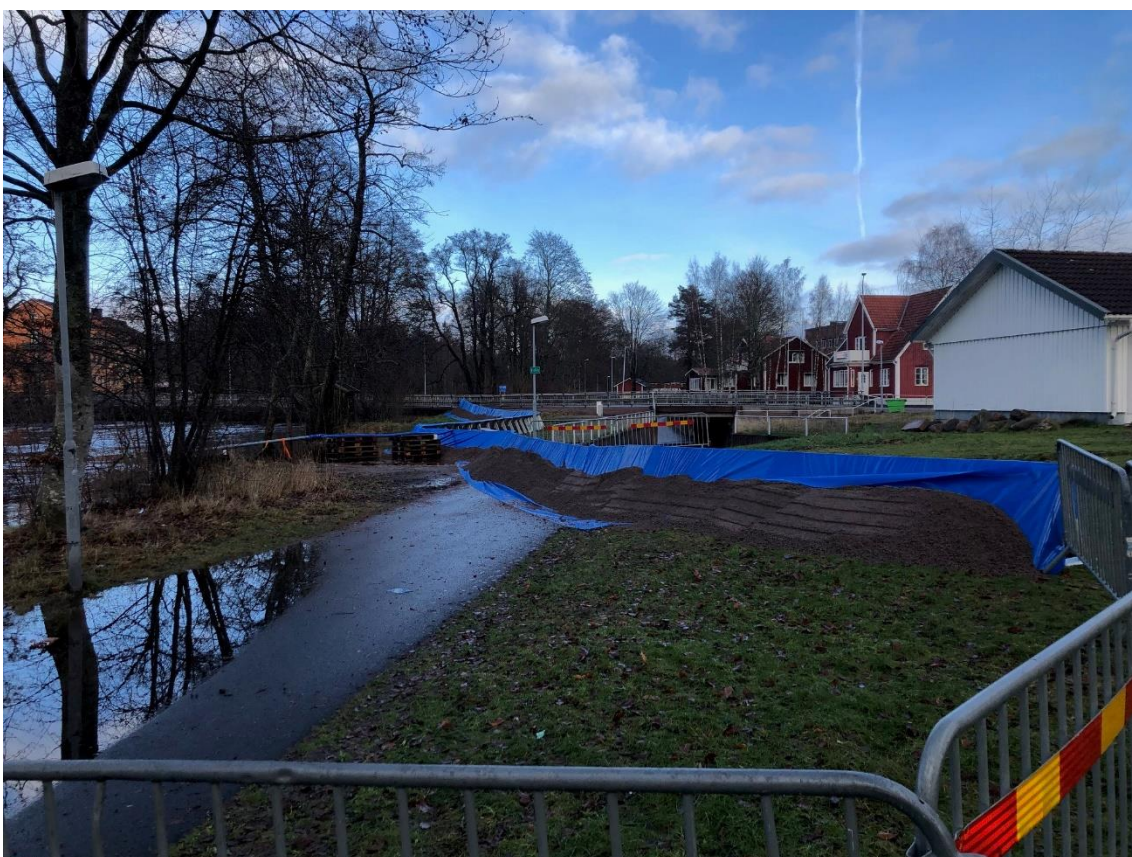
Foto 9. Barriär vid missionskyrkan i Värnamo 16 januari 2023. (Foto: Värnamo kommun)

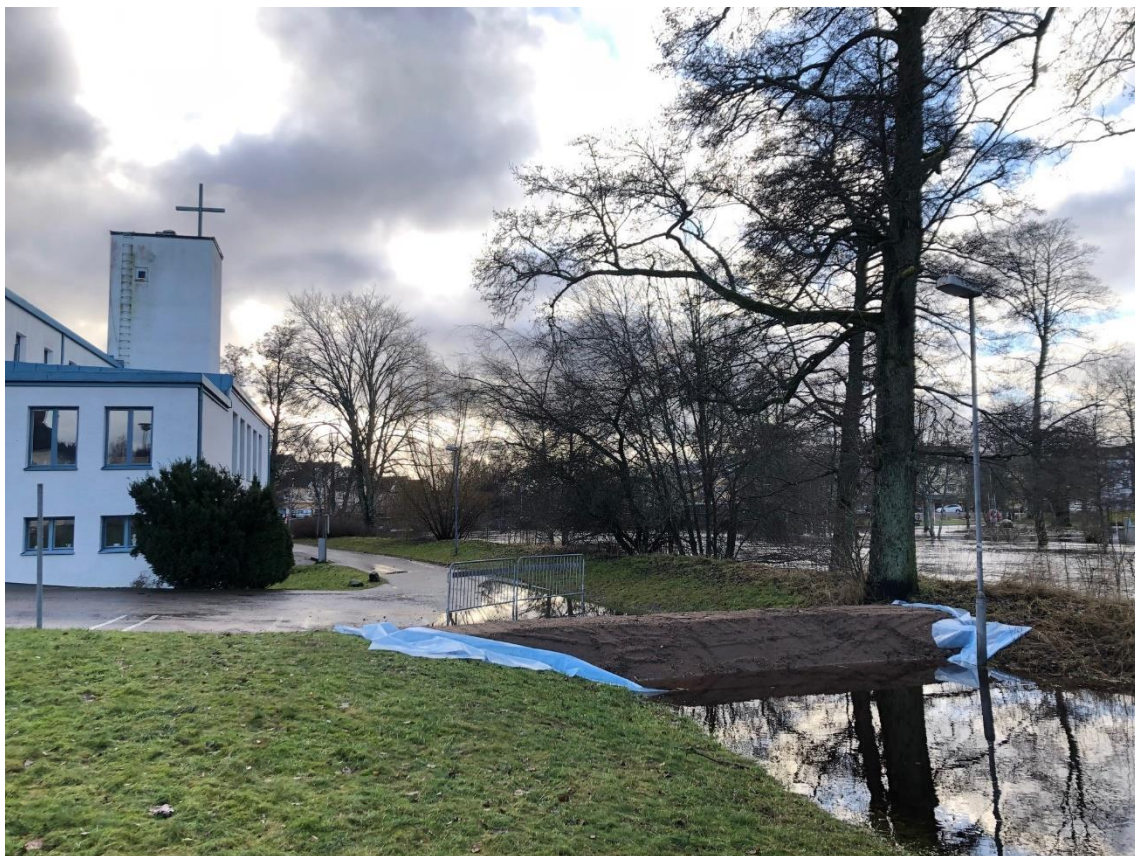
Foto 10. Vallar vid Missionskyrkan i Värnamo 16 januari 2023. (Foto: Värnamo kommun)

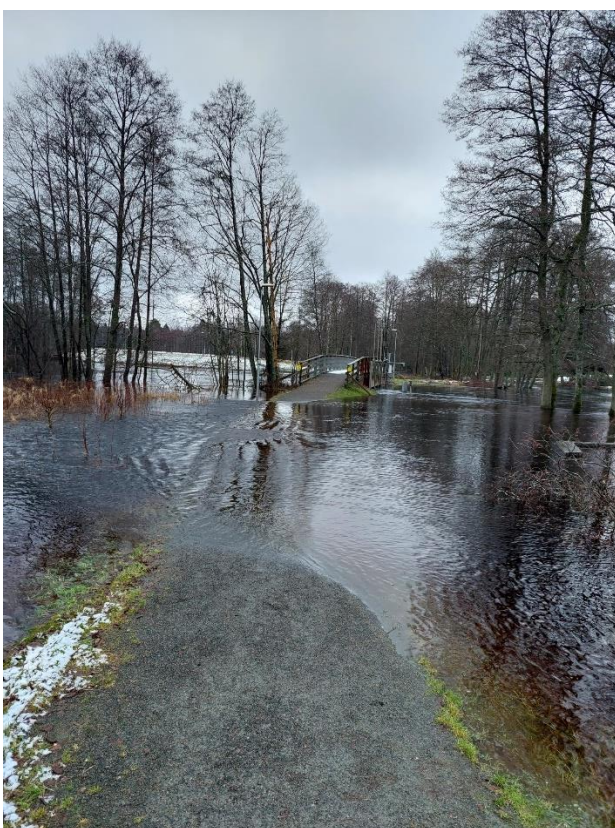
Foto 13. Gång/cykelväg vid hamnen i Hillerstorp 17 januari 2023. (Foto: Gnosjö kommun)
