Räddningstjänsten
Förebyggande enheten
Pär Liljekvist, Stf Räddningschef
Telefon: 0370-37 79 02 (direkt)

2023-03-23

Olycksundersökning dödsbrand i lägenhet Gislaveds kommun

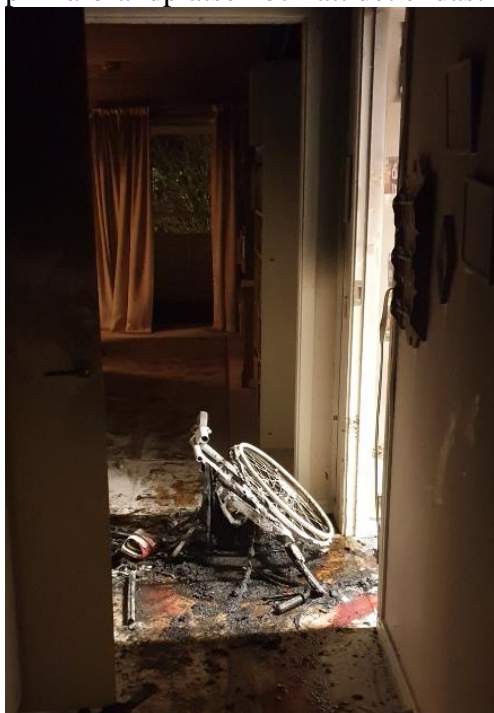
Den inledande brandplatsundersökningen som sker av räddningsledaren ger att rullstolen är primärbrandplatsen och att det endast brunnit i rullstolen.

Primärbrandplatsen i form av rullstolen

Den följande undersökningen bekräftar detta. Undersökningen återfinner ingen tydlig brandstiftare.

Vid brandplatsundersökningen återfinns i brandresterna en nedsmält brandvarnare och en fungerande larmknapp till trygghetslarmet.

På köksbordet återfinns också ett flertal cigarettaskar samt en tändsticksask.

Efter att ha uteslutit tekniska orsaker till branden kvarstår att det inte går att utesluta att branden orsakats av att personen tänt en cigarett, tappat den eller en eventuell tändsticka varvid kläder och/eller sittdynan till rullstolen antänts.

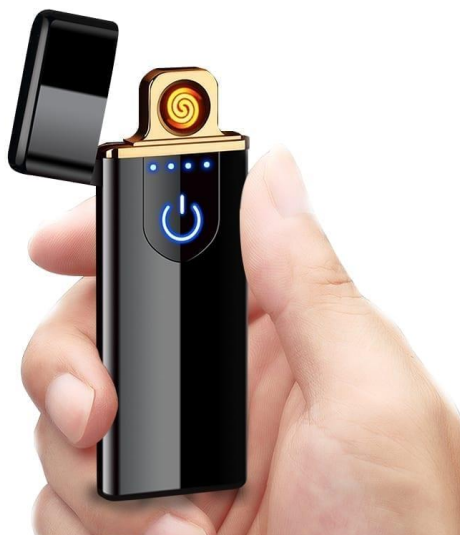
- cigarettändare i stället för tändsticka
- elektrisk tändare

Elektrisk tändare, bild från hemsida Smartadeals.se

Det som skulle kunna vara möjligt är att tillse att det är säkrare att tända och använda cigaretten. Några exempel härpå är att använda
