## Översvämningar i Jämtlands län augusti 2023

Utredning gjord på uppdrag av Myndigheten för samhällsskydd och beredskap enligt förordning (2009:956) om översvämningsrisker.

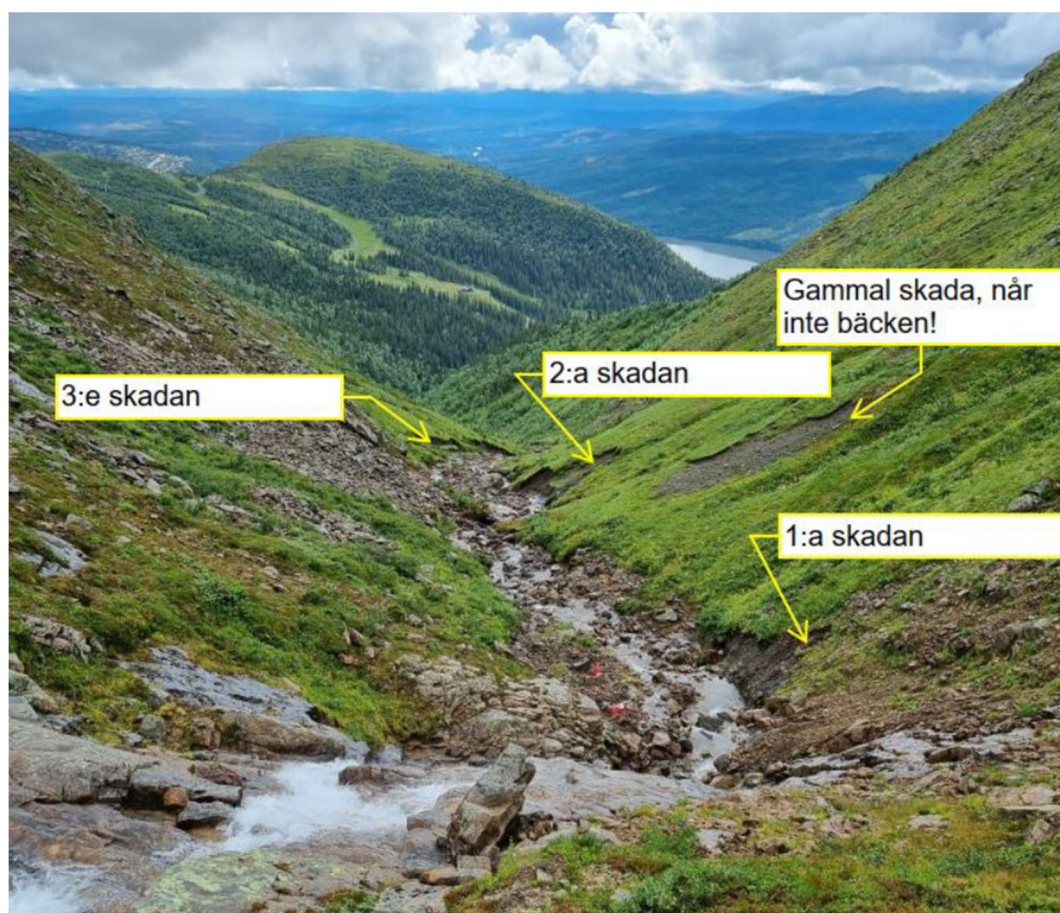
*Översikt Västra dalgångens översta del. Här syns de första tre erosionskadorna. Samtliga har uppstått i bäckens ytterkurvor. Foto: Sweco Calle Modin*

Upphovet till slamströmmen som inträffade i Åre var troligen ett intensivt skyfall på kalfjället med snabb avrinning vilket gav ett högt flöde i Mörviksån. Det höga flödet i de övre delarna av Västra ravinen ledde till att marken i slänterna mot vattendraget började erodera. Detta utvecklades sedan på vägen ner till samhället allteftersom strömmen samlade på sig alltmer massor under sin framfart. Av foton tagna dagen efter ovädret framgår erosionskadorna i de övre delarna av Västra ravinen.

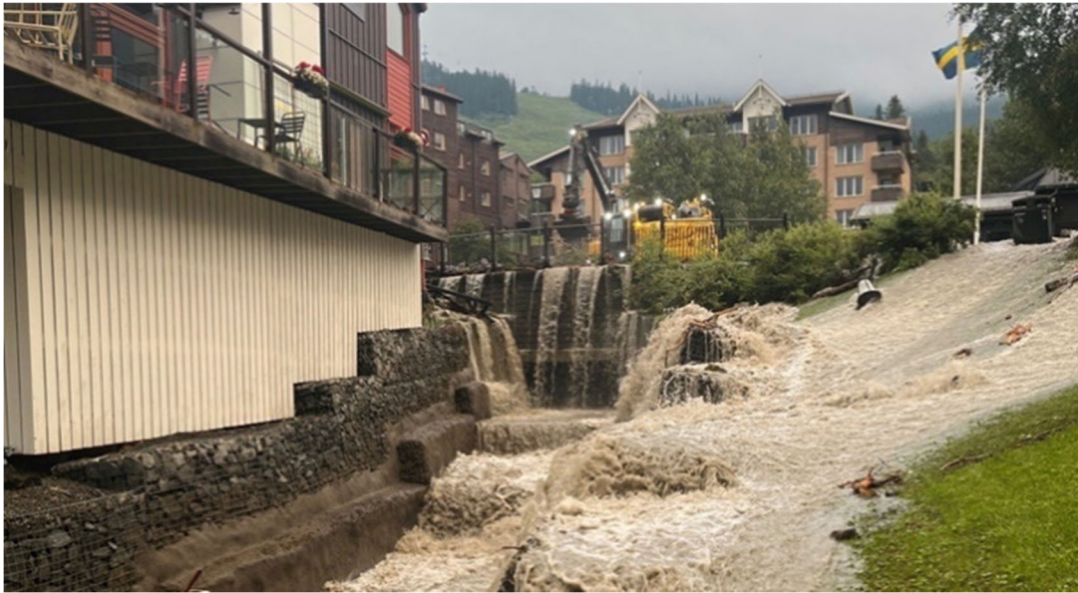
*Skadorna är stora i centrala Åre efter att Susabäcken svämmat över. Foto: Räddningstjänsten Jämtland*

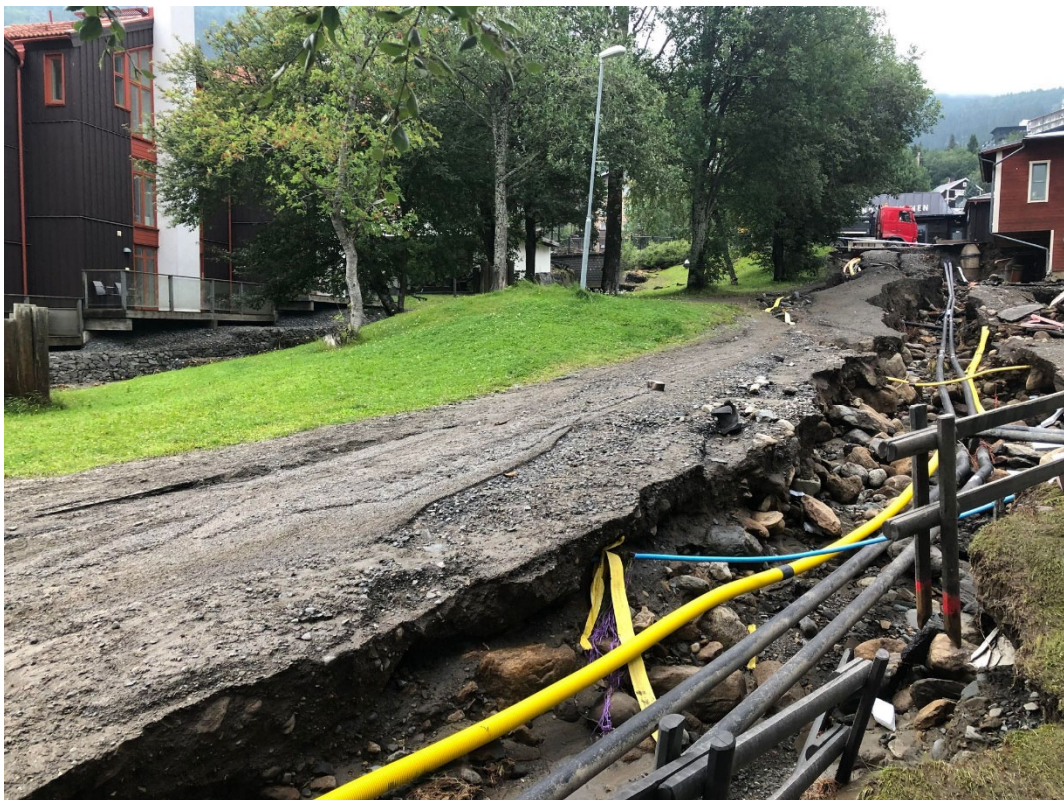
Av inkomna svar att döma har sedimentationsdammarna fyllt sin funktion att samla de massor som vattnet fört med sig vid slamströmmen. Dock klarade de inte att ta emot allt sediment. Vid detta tillfälle komplicerades situationen av att ett större stenblock fastnade under en bro och därmed blockerade vattnets väg. Vattnet sökte sig därför ny väg vilket gav upphov till en del av de skador som uppstod.

Sweco konstaterar att skadeförloppet 7–8 augusti visade att de slamfickor som finns, Slamficka Norr vid Fjällgården och Slamficka Syd vid Tott Hotell hade en god funktion fram till att de fylldes. Efter att de fyllets tog sig vattnet över Slamficka Norr. Vid Slamficka Syd sökte sig vattnet ny väg på höger sida om slamfickan med erosion som följd.

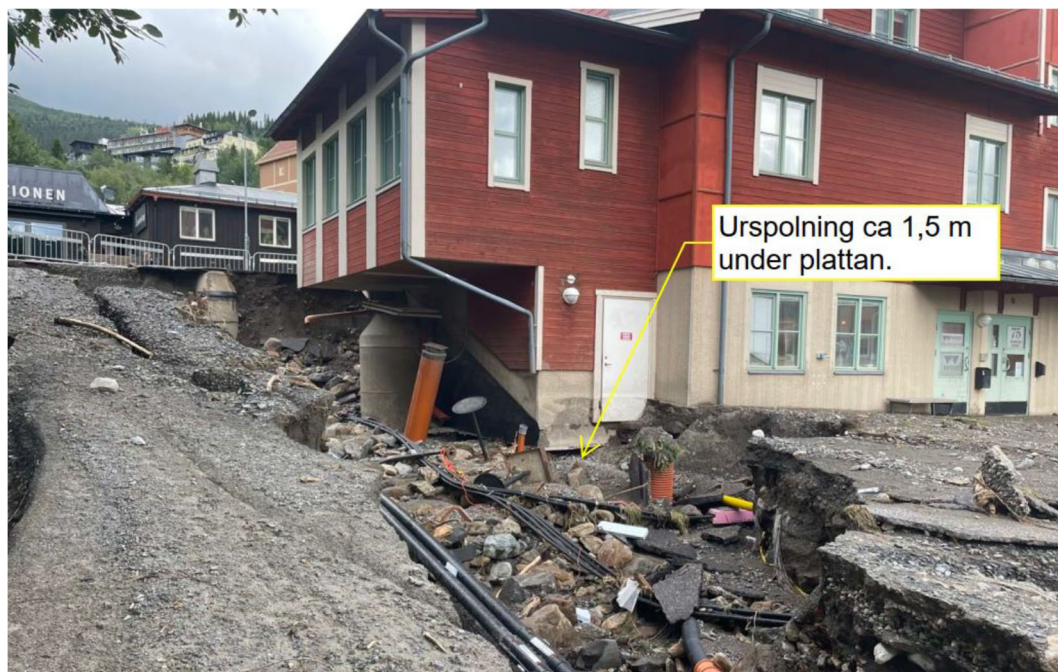
Sydvästra hörnet på Åre Prästbord 1:34 har urspolning ca 1,5\*1,5 m under grundläggningen. Upp till 2–3 decimeter material är bortspolat. Foto: Sweco Calle Modin

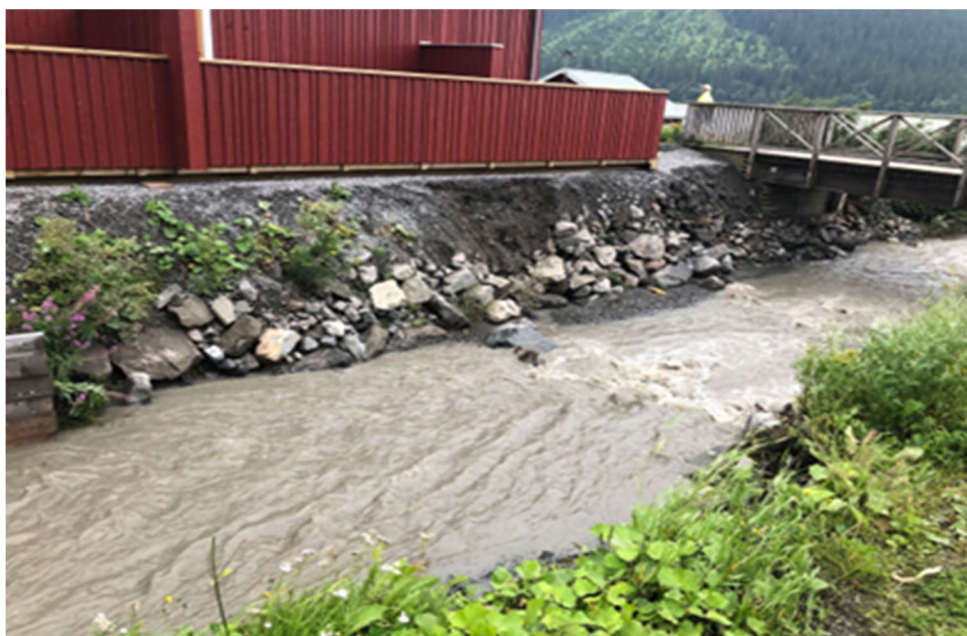
Kraftig sedimentering inträffade i Åresjön på grund av de massor som följde med det utströmmande vattnet. Se även under punkt 4.3.

Mörviksåns/Susabäckens grumlade vatten förs ut i Åresjön. Foto: Länsstyrelsen Jämtlands län

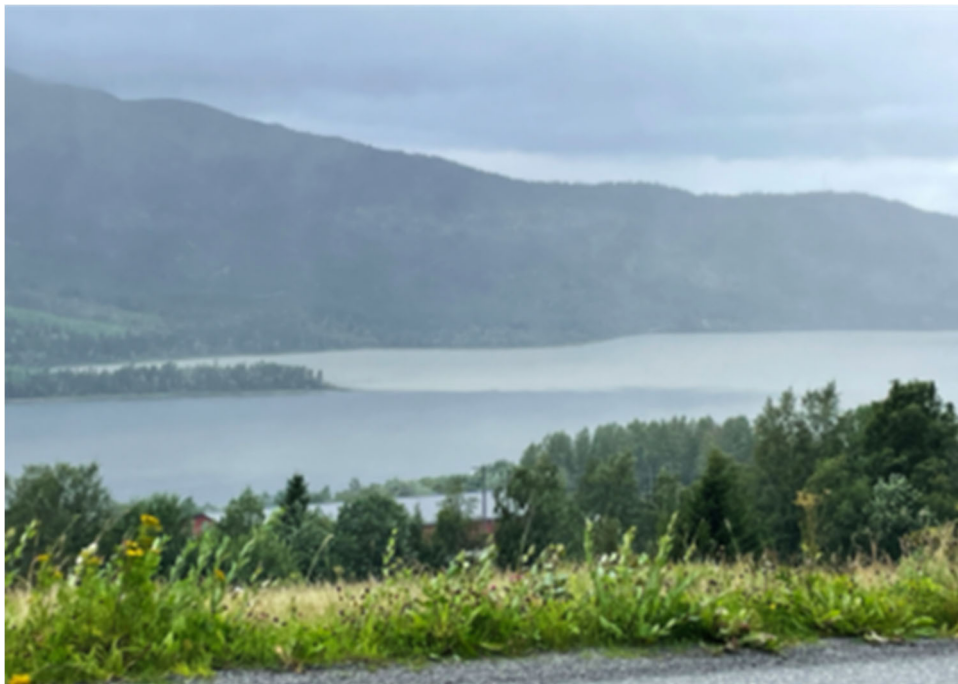
*Skiftningar i Åresjöns vatten kopplat till mängden suspenderat sediment. Bilden är tagen från Fröåvägen mot den rullstensås som utgör Långnäset. Foto: SGU Gustaf Peterson Becher*

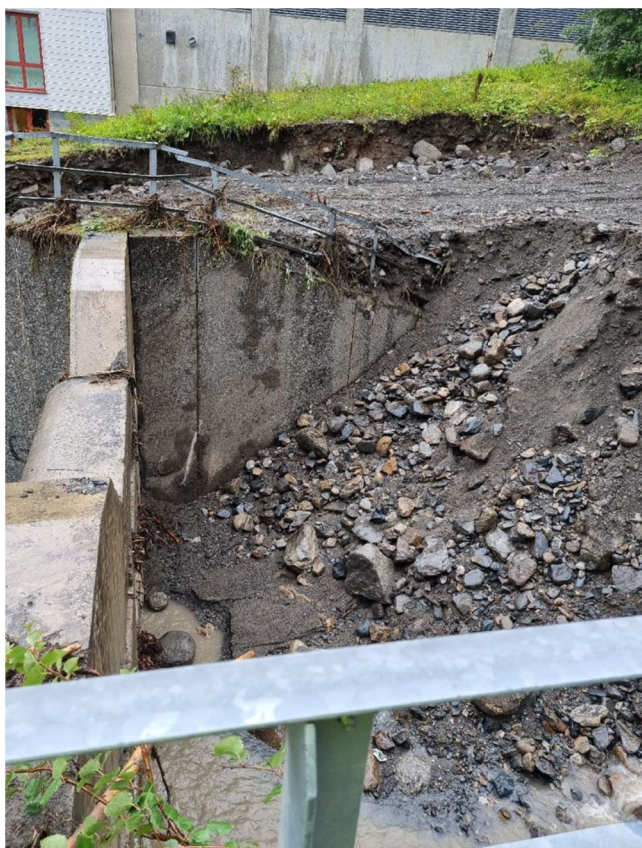
*Slamficka Syd tömd på slam och erosions-skadan återfylld. Foto taget den 15 augusti.  
Foto: Sweco Calle Modin*
