Utredning av översvämningarna i Örebro län under augusti 2023

Länsstyrelsen
Örebro län

Titel: Utredning av översvämningarna i Örebro län under augusti 2023

Publikationsnummer: 2024:5

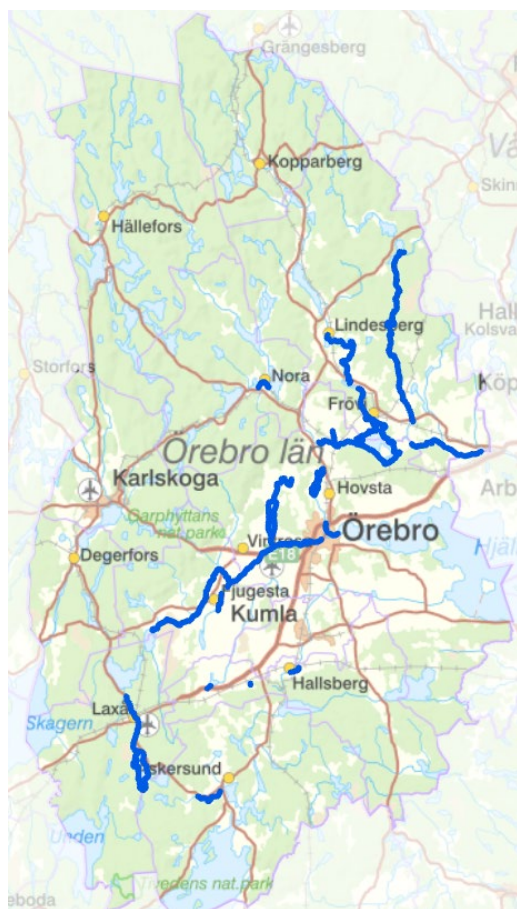
Figur 1. Karta över Örebro län där vattendrag med rapporteringar om översvämningsproblem översiktligt har blå-markerats.

Ett stort antal sjöar och vattendrag i länet har översvämmats i varierande grad, däribland dessa: Arbogaån (främst de nedre delarna), Blackstaån, Dohnaforsån, Dyltaån, Laxån, Lillån (Fjugesta), Lillån (från Lången), Lången, Storån (Hallsberg), Svartån, Sverkestaån, Tysslingen, Täljeån, Våringen. Dessa har markerats översiktligt i nedanstående karta. Utöver detta har det varit skyfallsöversvämmingar i några av länets tätorter, med störst påverkan i Karlskoga och Örebro.

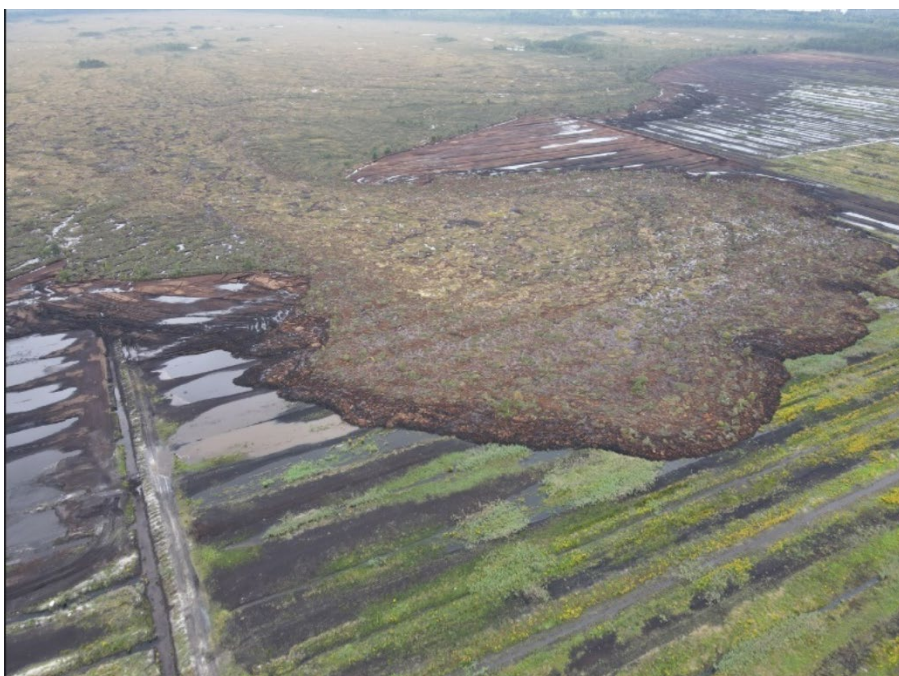
Två större skred inträffade inom Natura 2000-området Skagerhultsmossen under augusti månad. Orsaken till skreden är inte helt klarlagda, men sannolikt har de stora regnmängderna kombinerat med kvicklera under torven spelat in. Ett ca 15 hektar stort område i Natura 2000-området har påverkats av skredet och skredmassorna täcker nu drygt 10 hektar av en intilliggande torvtäkt. Skador på området där skredet bildades påverkar endast i mindre grad Natura 2000-områdets värden.

Figur 10. Foto över skreden i Skagerhultsmossen.

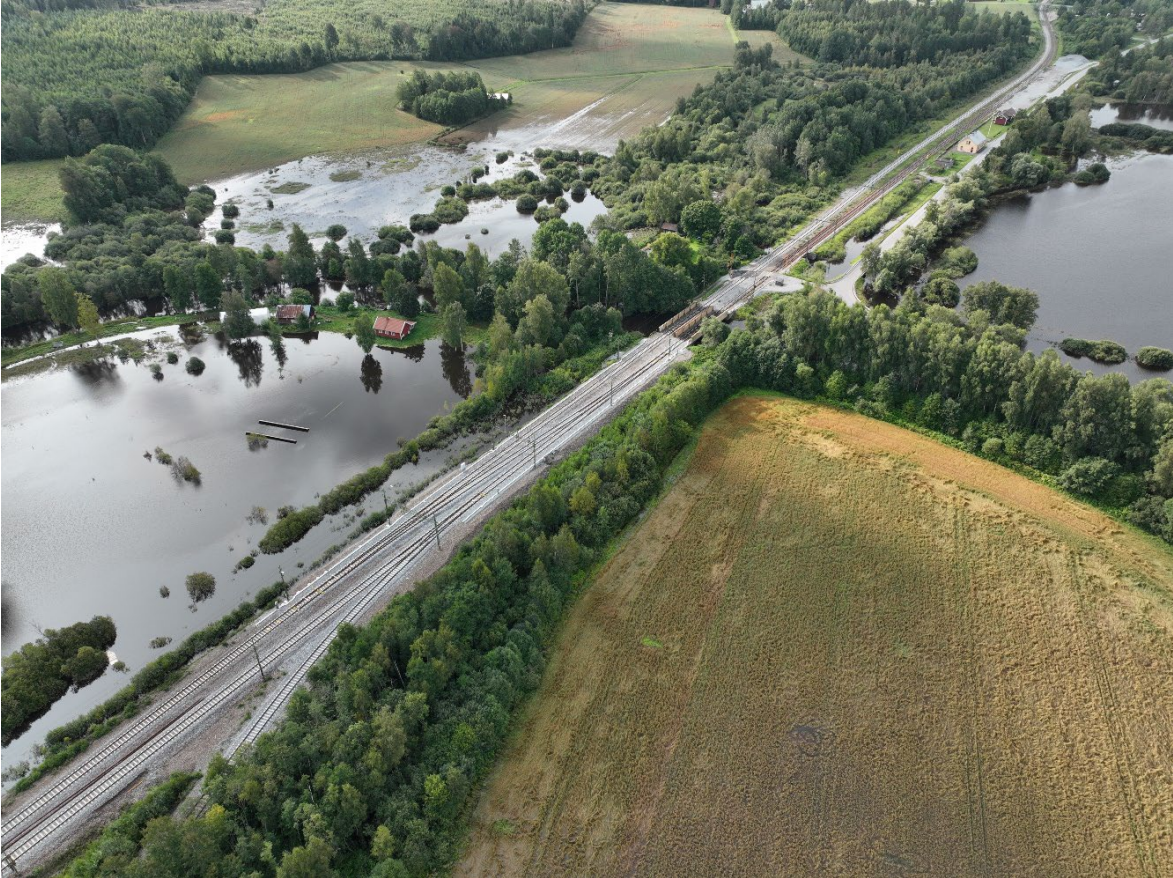
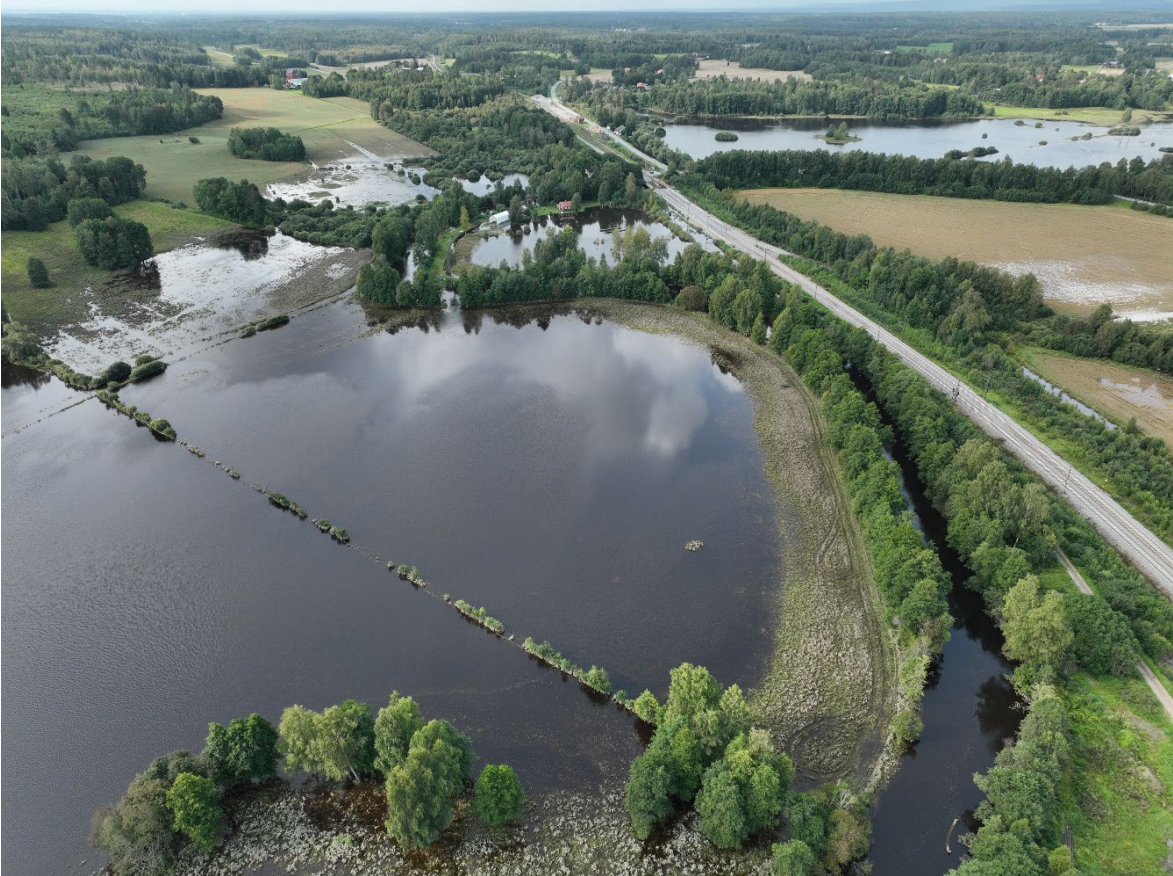
Dyltaån vid Ervalla, 2023-08-21

Järnvägstrafiken mellan Örebro och Gävle fick stoppas under en veckas tid på grund av att översvämningarna i Ervalla norr om Örebro orsakat skador på banvallen. Även sträckan mellan Hallsberg och Degerfors drabbades av översvämningarna under en kortare tid. Även där fick tågtrafiken stoppas för att sedan återupptas med reducerad hastighet. Båda dessa incidenter påverkar tågtrafiken inom länet men har påverkan utanför regionen. Sträckan Degerfors – Hallsberg innefattas i stråket Stockholm – Karlstad – Oslo och järnvägen mellan Örebro och Frövi har bland annat inverkan på sträckor som Örebro – Falun eller Örebro Gävle.

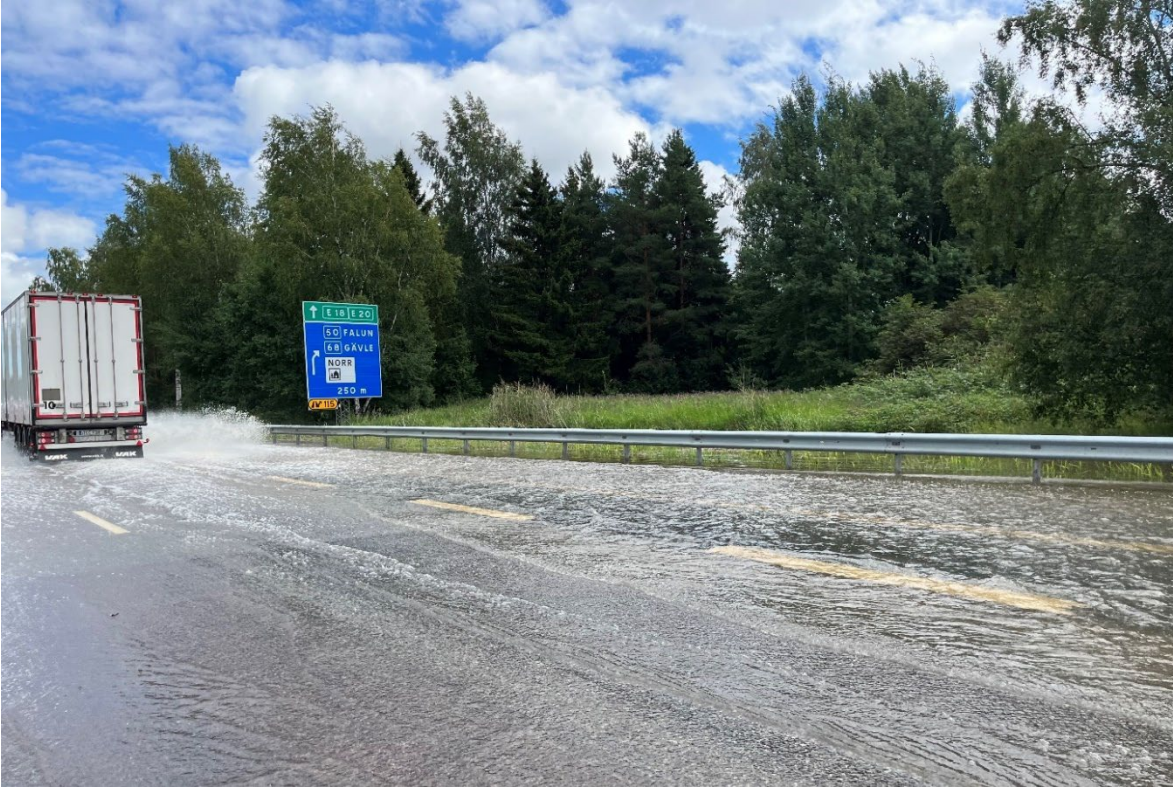
E18 E20 genom Örebro, 2023-08-14

Händelsen medförde inverkan vad gäller framkomligheten på ett stort antal mindre vägar, men även större vägar såsom E18, E20 och riksväg 50 påverkades. På E18 behövde trafik ledas om i och med ett slukhål väster om Lekhyttan som gjort en köriktning av vägen helt obrukbar. Begränsad framkomlighet rådde vid flera tillfällen under augusti på E18, E20 och riksväg 50.
