# Dödsbrand, Brand i lägenhet Falköpings kommun

[2023-08-31]

Brand i lägenhet i flerbostadshus. En [redacted] som kan kopplas till känd riskgrupp i hemmamiljö för brand bostad. Person med nedsatt rörelseförmåga, rökare, branden har troligtvis startat i möbel eller kläder.

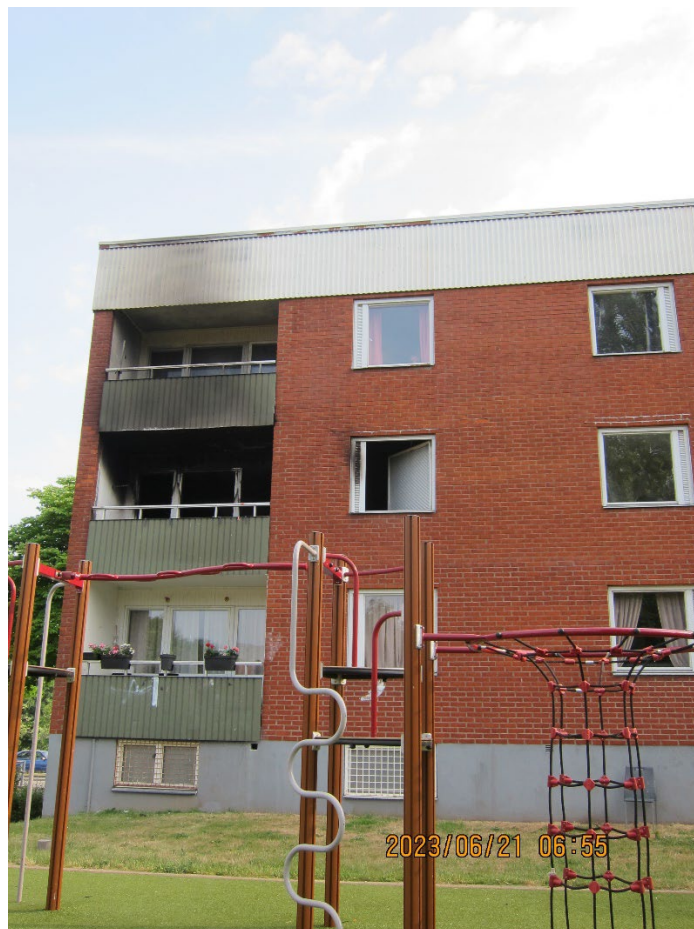
Bild 1. Vy över balkong som ansluter till vardagsrum och fönster till sovrum

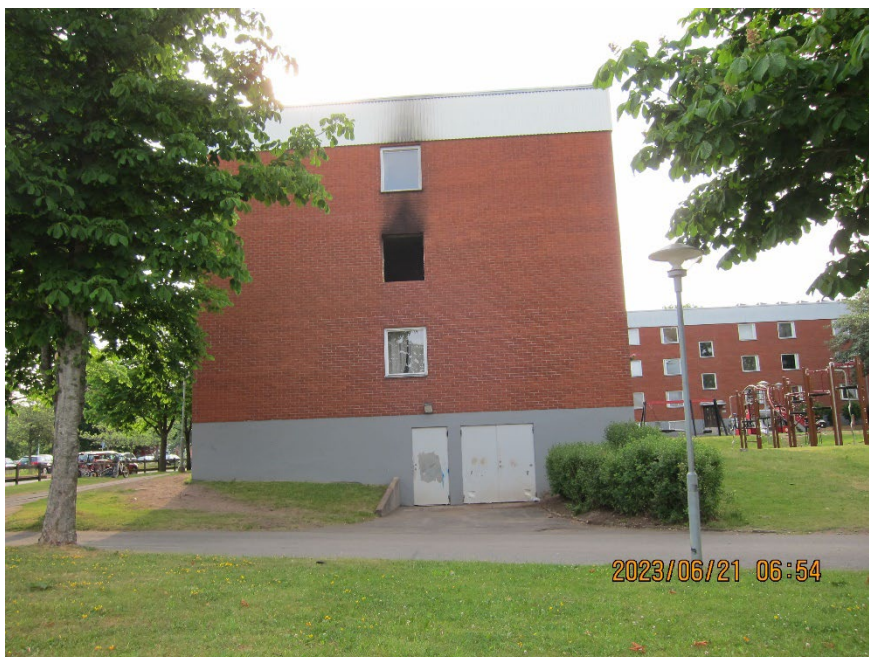
Stora brand-, sot- och rökskador i lägenheten. Rökskador i lägenhet ovanför den drabbade lägenheten. Brand och sotskador på byggnadsfasad. Vattenskador i branddrabbad lägenhet och mindre vattenskador i lägenhet plan tre då balkongdörr stod öppen.

Bild 2. Fönster till vardagsrum på byggnadens gavel

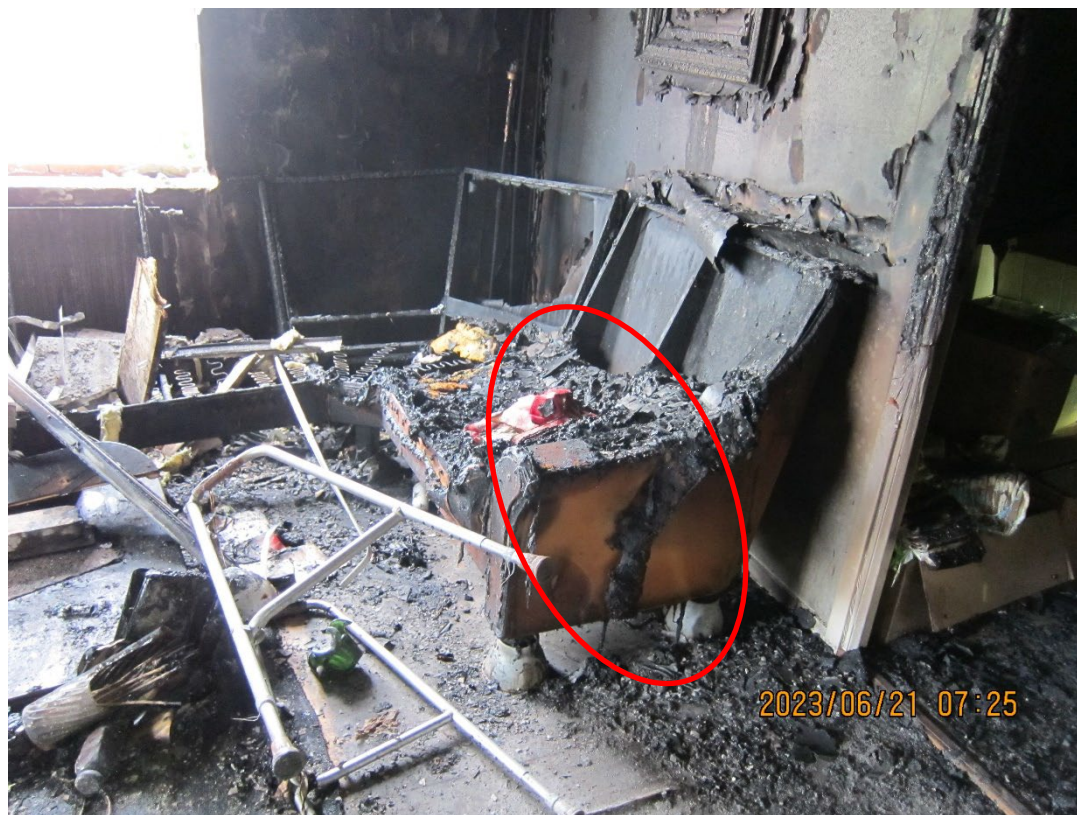
██████████, boende på adressen, påträffas avliden i soffan i vardagsrummet.

Den drabbade personen var en storrökare och satt ofta i soffan och rökte. Hemtjänsten var hos brukaren kl. 22.00 och besöket varade ca. 15 minuter. När personalen lämnade lägenheten tände brukaren en cigarett när han satt i soffan i vardagsrummet. Kl. 22:56 får SOS larm det om brand i lägenhet. Den mest troliga orsaken till branden är rökning. Vardagsrummet är primärbrandområde i lägenheten då övriga rum har olika grader av brand-, rök-, och värmeskador som avtar. Olycksorsaken har inte kunnat fastställas.

Bild 3. Plats där person påträffas av rökdykare
