## **Dödsbrand, Brand i byggnad Falköpings kommun**

2023-08-31

Äldre [redacted] omkommer i brand i sin bostad. Trygghetslarm från brukaren inkommer till trygghetscentral, operatör får inget svar från brukaren utan skickar personal/nattpatrullen till platsen. Vid framkomst upptäcker patrullen rökutveckling och pågående brand i bostaden.

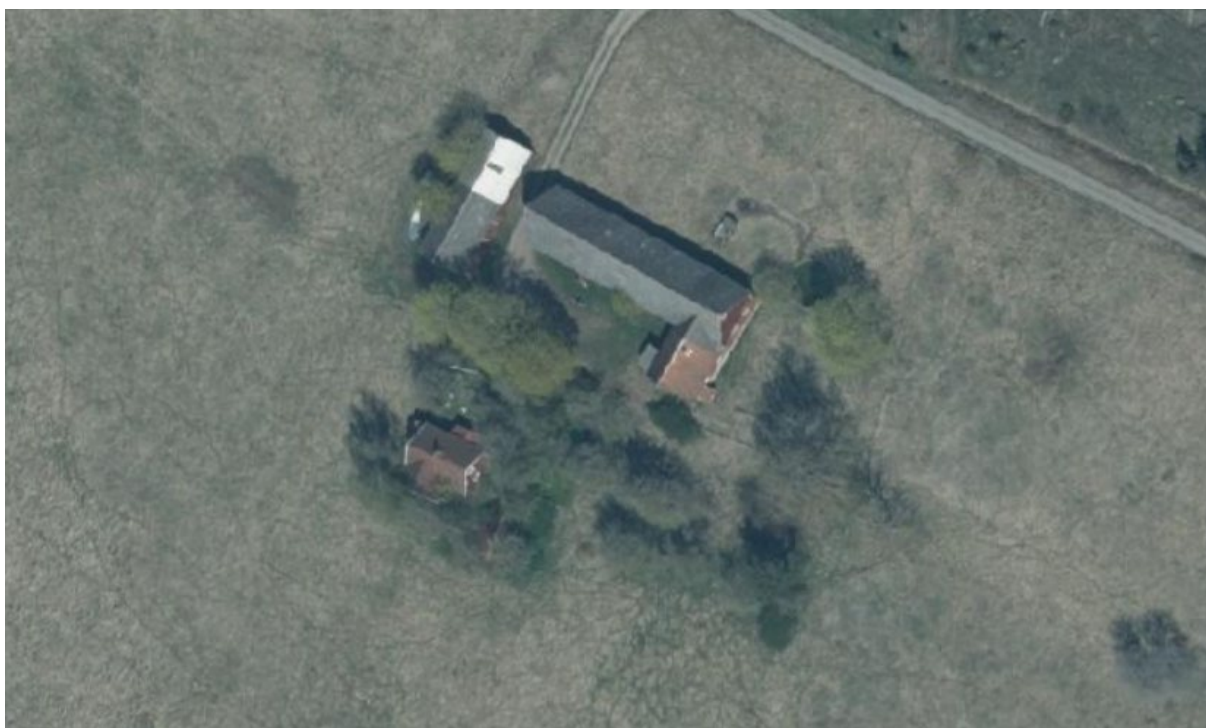
Bild 2: Vy över fastigheten med bostadshus och komplementbyggnader. Ortofoto Kommunkarta.

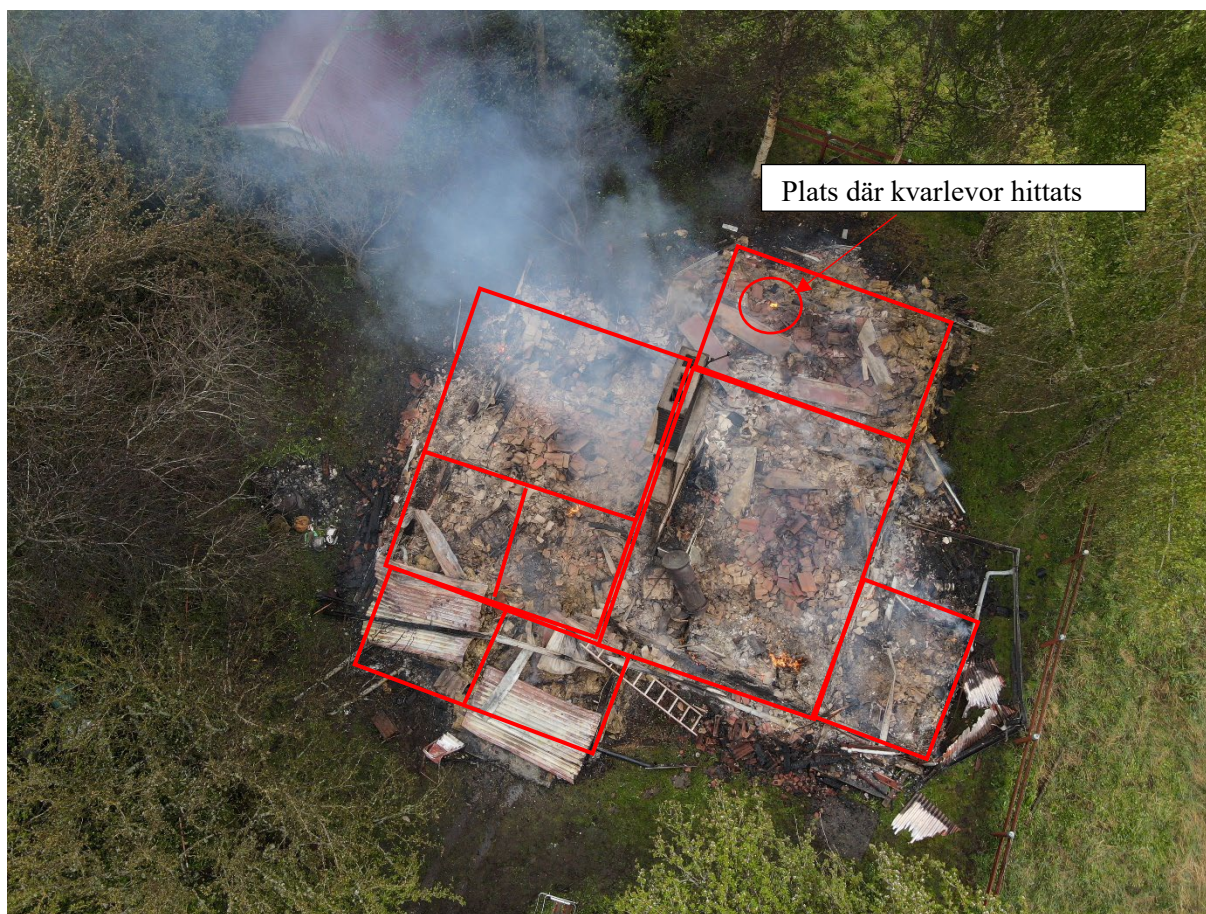
Bild 3: Uppskattad planritning över byggnaden, markerad plats där den avlidne påträffas.

En person som bor på adressen påträffas avliden efter branden och byggnaden totalskadas. █ hittas senare av polisens specialsökhund i brandrester nere i torpargrunden då golvet till sovrummet brunnit och rasat ner.

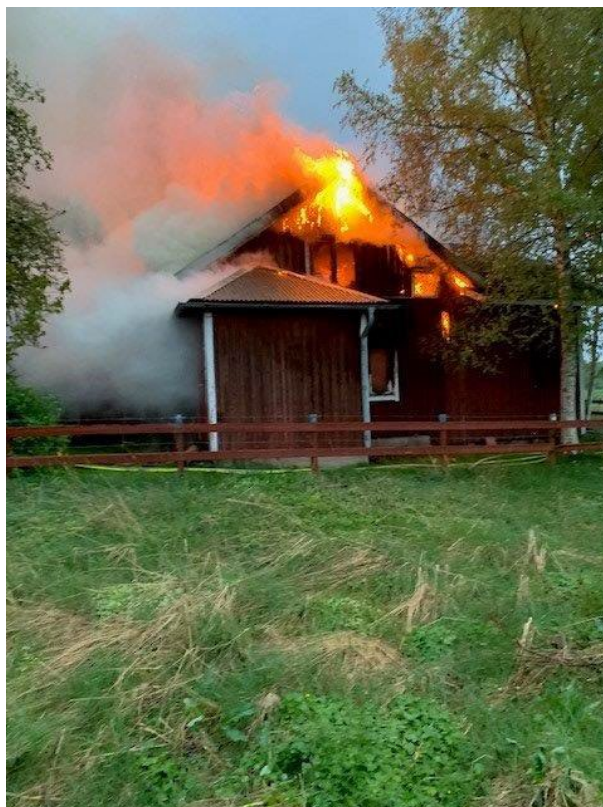
Byggnaden totalskadades i branden, samtliga delar av bostaden har brunnit ner till grunden.

Bild 4: Vy över byggandes östra gavel.
