**Räddningstjänsten  
Östra Götaland**

## Förenklad utredning efter bostadsbrand Riskutsatt person

**Datum för händelsen** 2020-12-01

**Gata, Kommun** [REDACTED], Norrköping

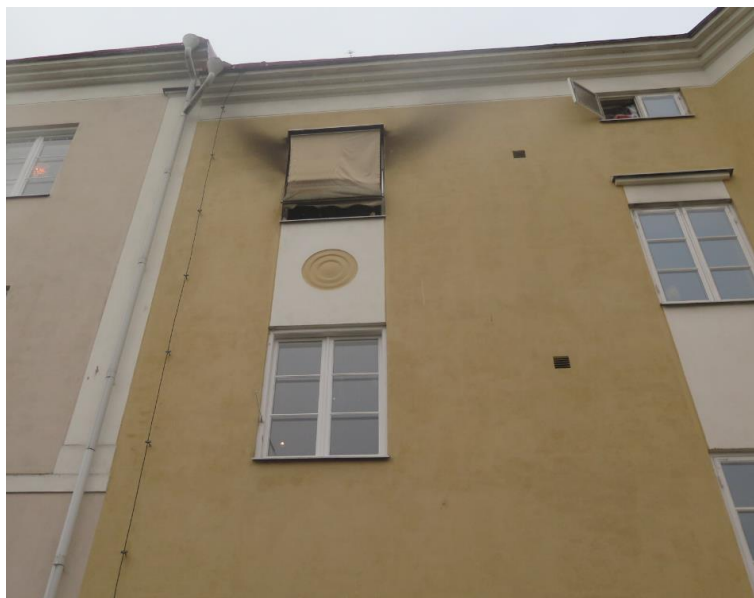
*Köksfönster hörande till branddrabbad lägenhet plan 3. Markis bedöms ha släppt och fallit ner framför fönster efter branden. Högst upp till höger syns mindre fönster hörande till trapphus.*

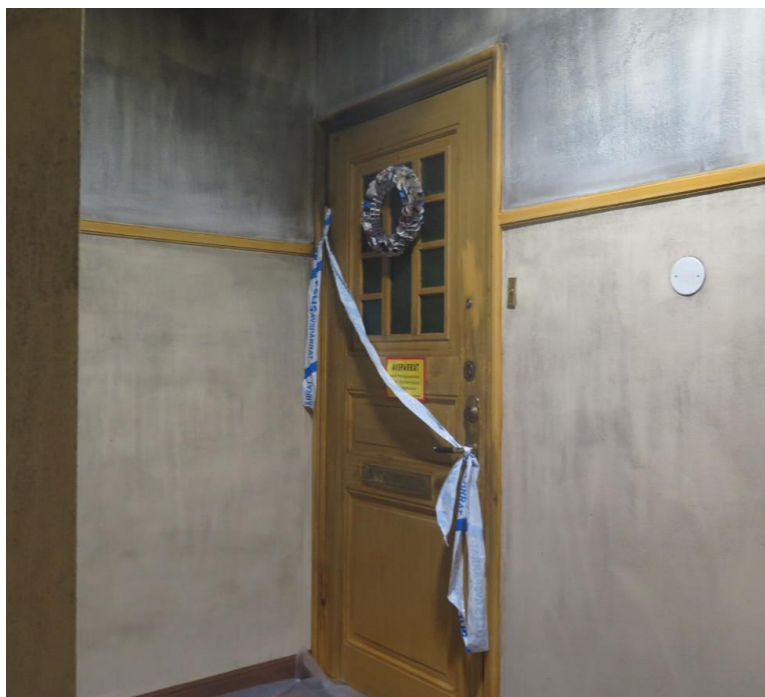
*Dörr från trapphus till branddrabbad lägenhet plan 3. Sanering av trapphus pågick vid platsbesök.*

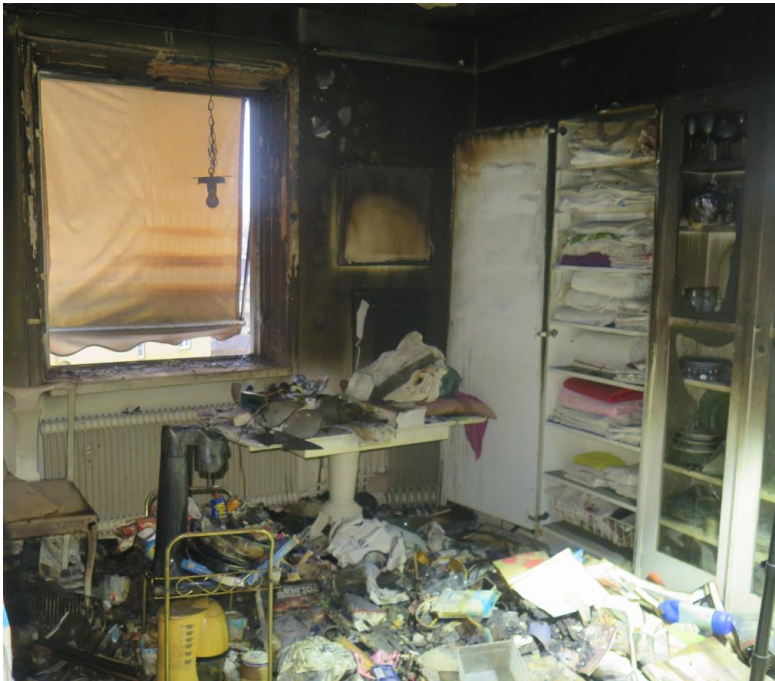
Köket i den branddrabbade lägenheten. Del närmast köksfönster.

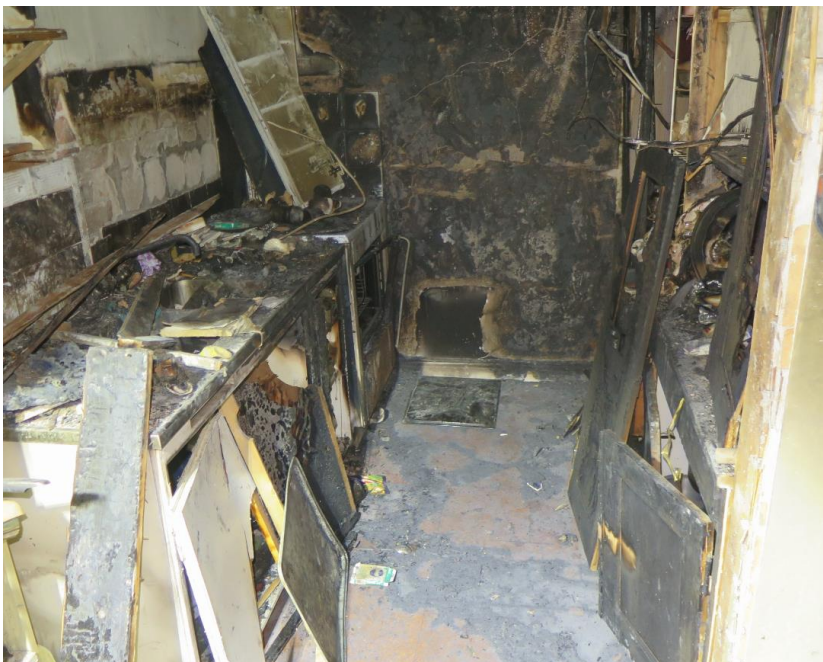
Köket i den branddrabbade lägenheten. Del med köksbänk och spis.  
Frläggning och viss återställning av brandskadat material (skåpsluckor etc.) har gjorts av polisens tekniker.  
Tydliga brandskador på golvet och låga skador på bottenväggen och på skåpsluckor i detta område..

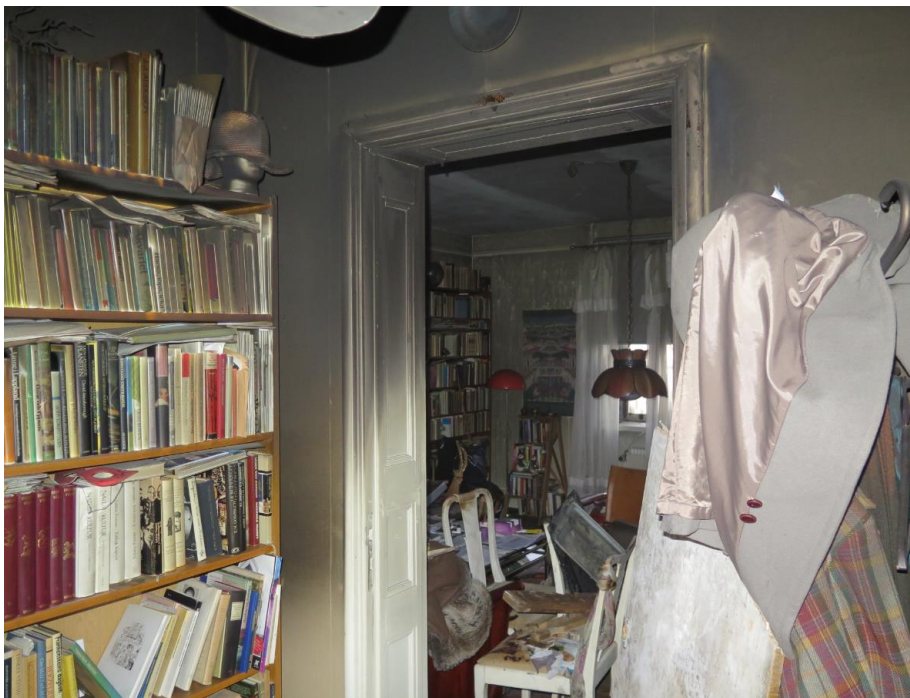
*Hall mellan kök och vardagsrum i den branddrabbade lägenheten. Från hallen finns dörr till trapphus.*
