Olycksutredning

Utökad olycksutredning

Trafikolycka på väg 272 [REDACTED] Söder om Sandviken

2022-08-02

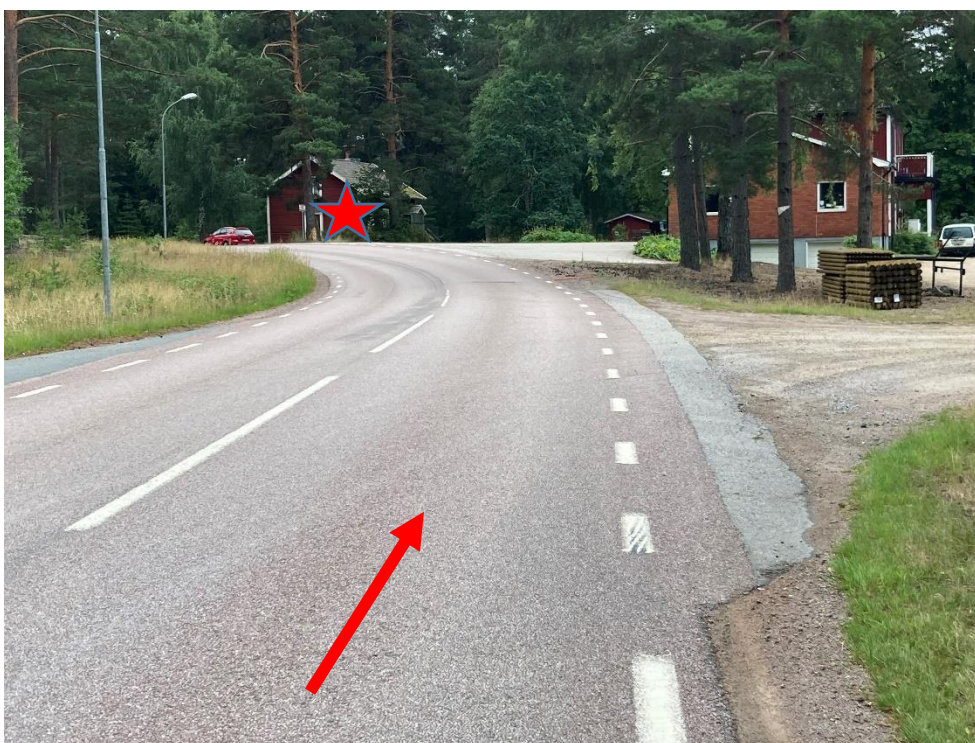
Olycksplatsen ligger i en vänstersväng på väg 272 [redacted] och hastigheten är satt till 60 km/h på den aktuella vägsträckan. Vägbanans beläggning är asfalt, det fanns inga hål, ojämnheter eller annat i vägbanan som bedöms haft någon inverkan på olyckan. Vägmarkeringar i form av vita vägstreck var i gott skick i ytterkant, mittlinjen var bortnött genom kurvan (se bild 1).

BILD 1: Röda pilen visar från vilket håll personbilen kom. Olycksplatsen har markerats med en röd stjärna.

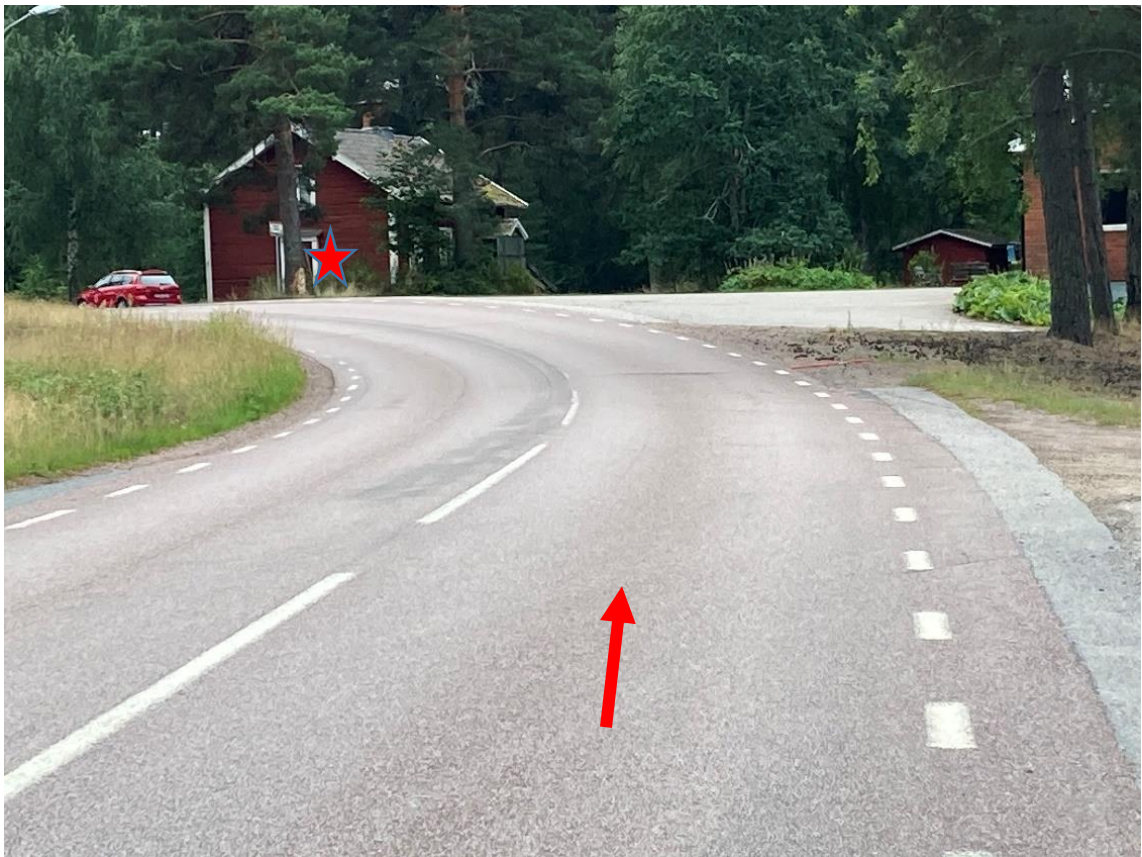
Personbilen färdas söderut på väg 272. Av okänd anledning åker bilen av vägen i en vänstersväng (se bild 2). Vid avkörningen kolliderar bilens vänstra front med ett träd som står 3-4 meter på sidan av vägen (se bild 3 och 4).

*Bild 2: Röda pilen visar den väg bilen kommer körande.
Röda stjärnan visar kollisionplatsen.*

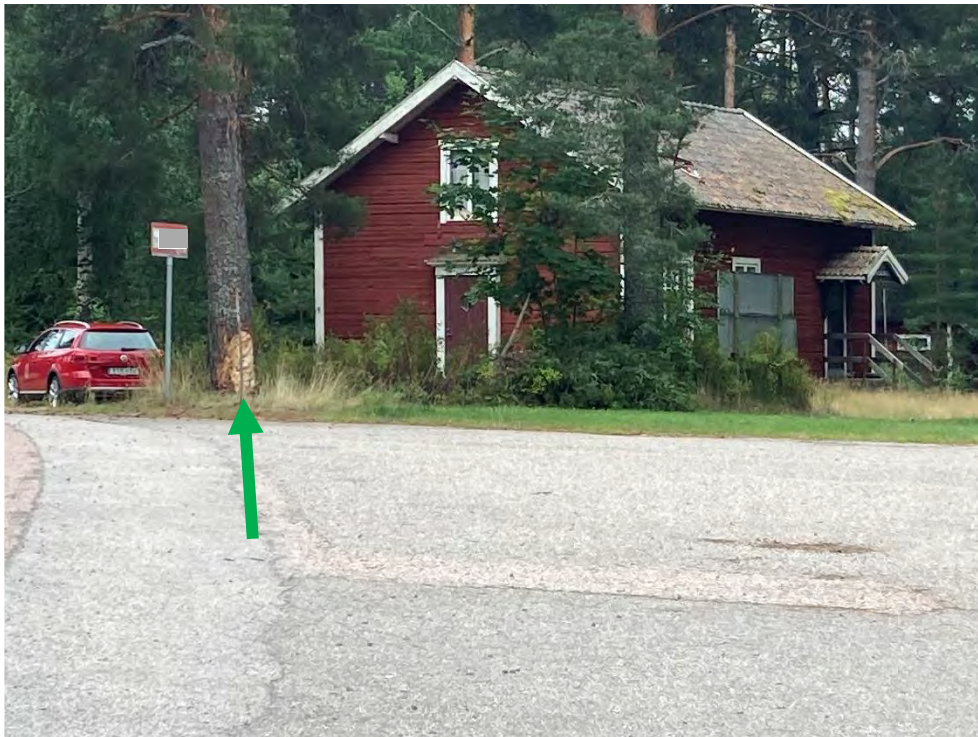
Bild 3: Gröna pilen visar islagsmärket i trädet.

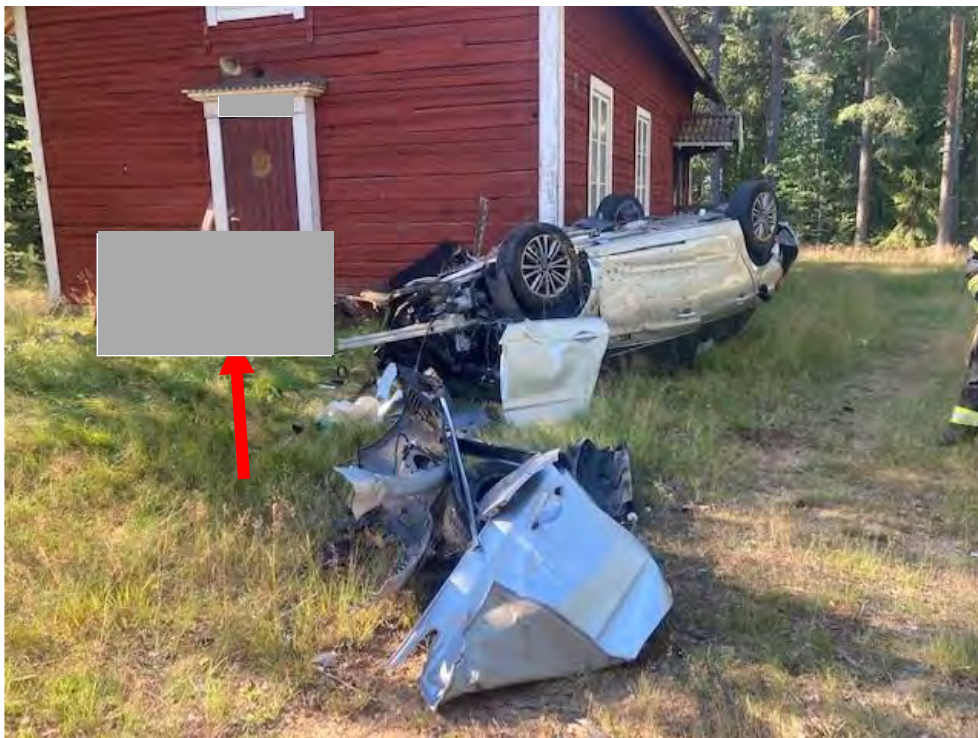
Bilen har slungats en bit till höger mellan två stora träd och sedan vidare ca 20 meter innan den slutligen stannar liggandes på taket. Föraren hittas i direkt anslutning till bilen dit föraren troligen flugit ut ur bilen (se bild 4). Det fanns inga stora skador på byggnaden och bedömningen är att inget islag gjordes i den som skapade skador på bilen eller föraren.

Bild 4: Visar bilens slutliga läge med den mycket trasiga vänsterfronten. Röda pilen visar förarens position efter olyckan.
