Dödsbrand

och skadad hemtjänstpersonal

Datum:	2024-01-28
Tid:	14:09
Plats:	[REDACTED], Sundsvall
Händelsetyp:	Brand i byggnad
Händelserapportnummer:	G2024.012801
SOS Ärendenummer:	11.9817636.2

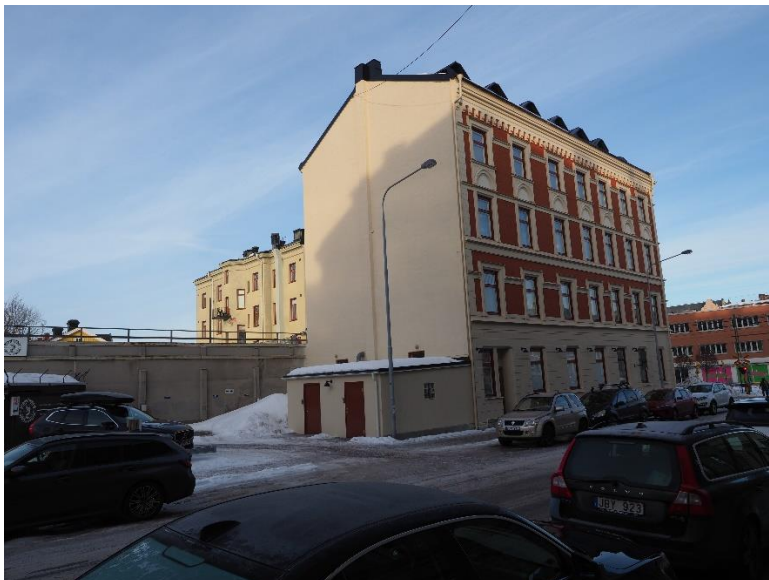
Bild 1 Visar delar av baksidan och hur huset är byggt i vinkel

Flerbostadshus uppfört i sten och betong. Huset är ursprungligen byggt 1888 och har renoverats under åren. Innehåller lägenheter samt kontorsytor.

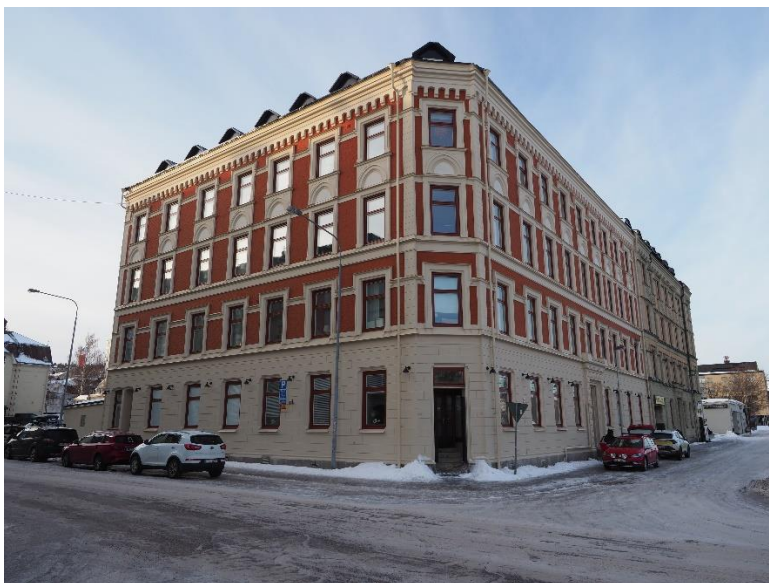
Bild 2 Visar husets framsida
