# Olycksutredning

## Trafikolycka E18 Karlskoga

Larmtid:	2024-05-29 kl. 04:15
Adress:	E18 Botjärnshöjden Karlskoga
Olyckstyp:	Trafikolycka
Olycksorsak:	Oklar
Insatsrapport nr:	G2024.059703

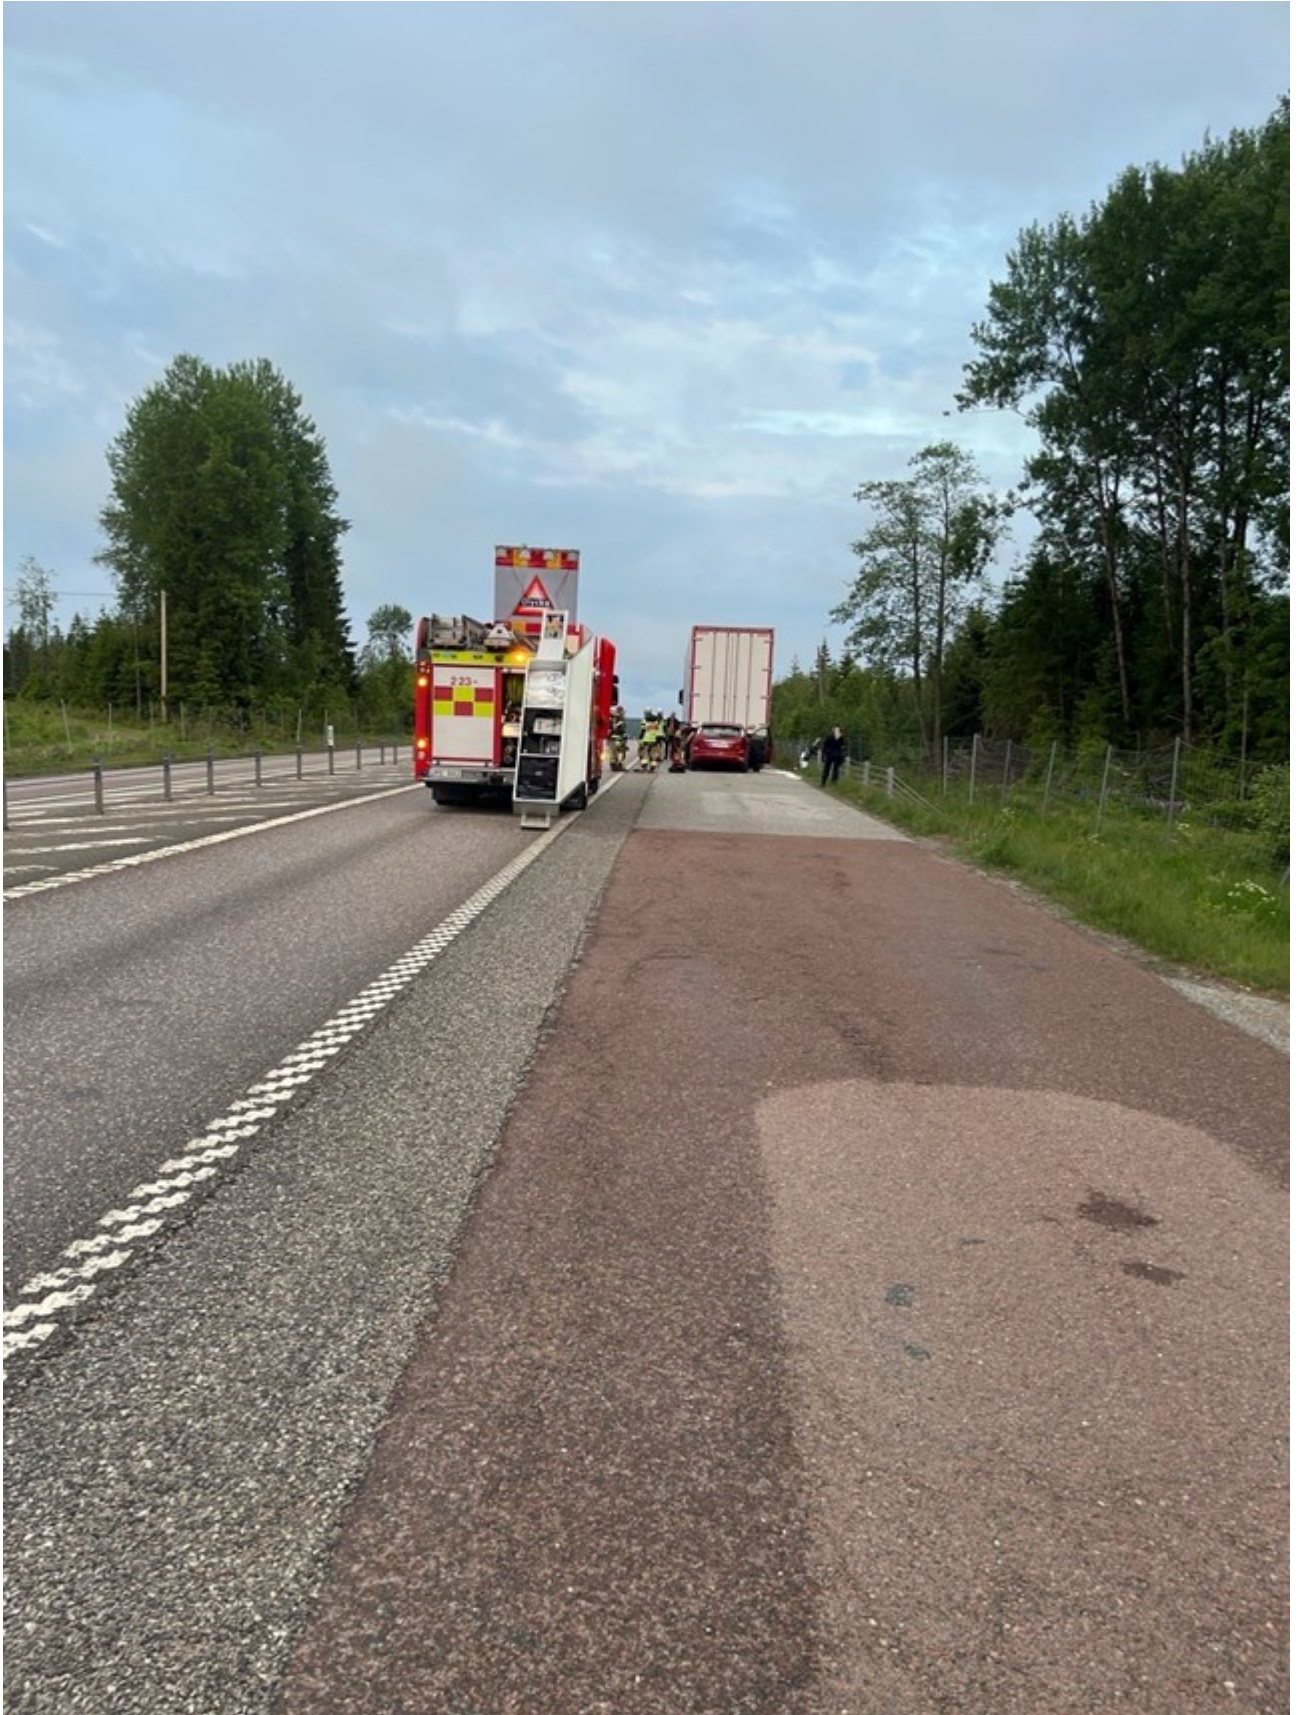
Bild taget från öster vid olyckstillfället

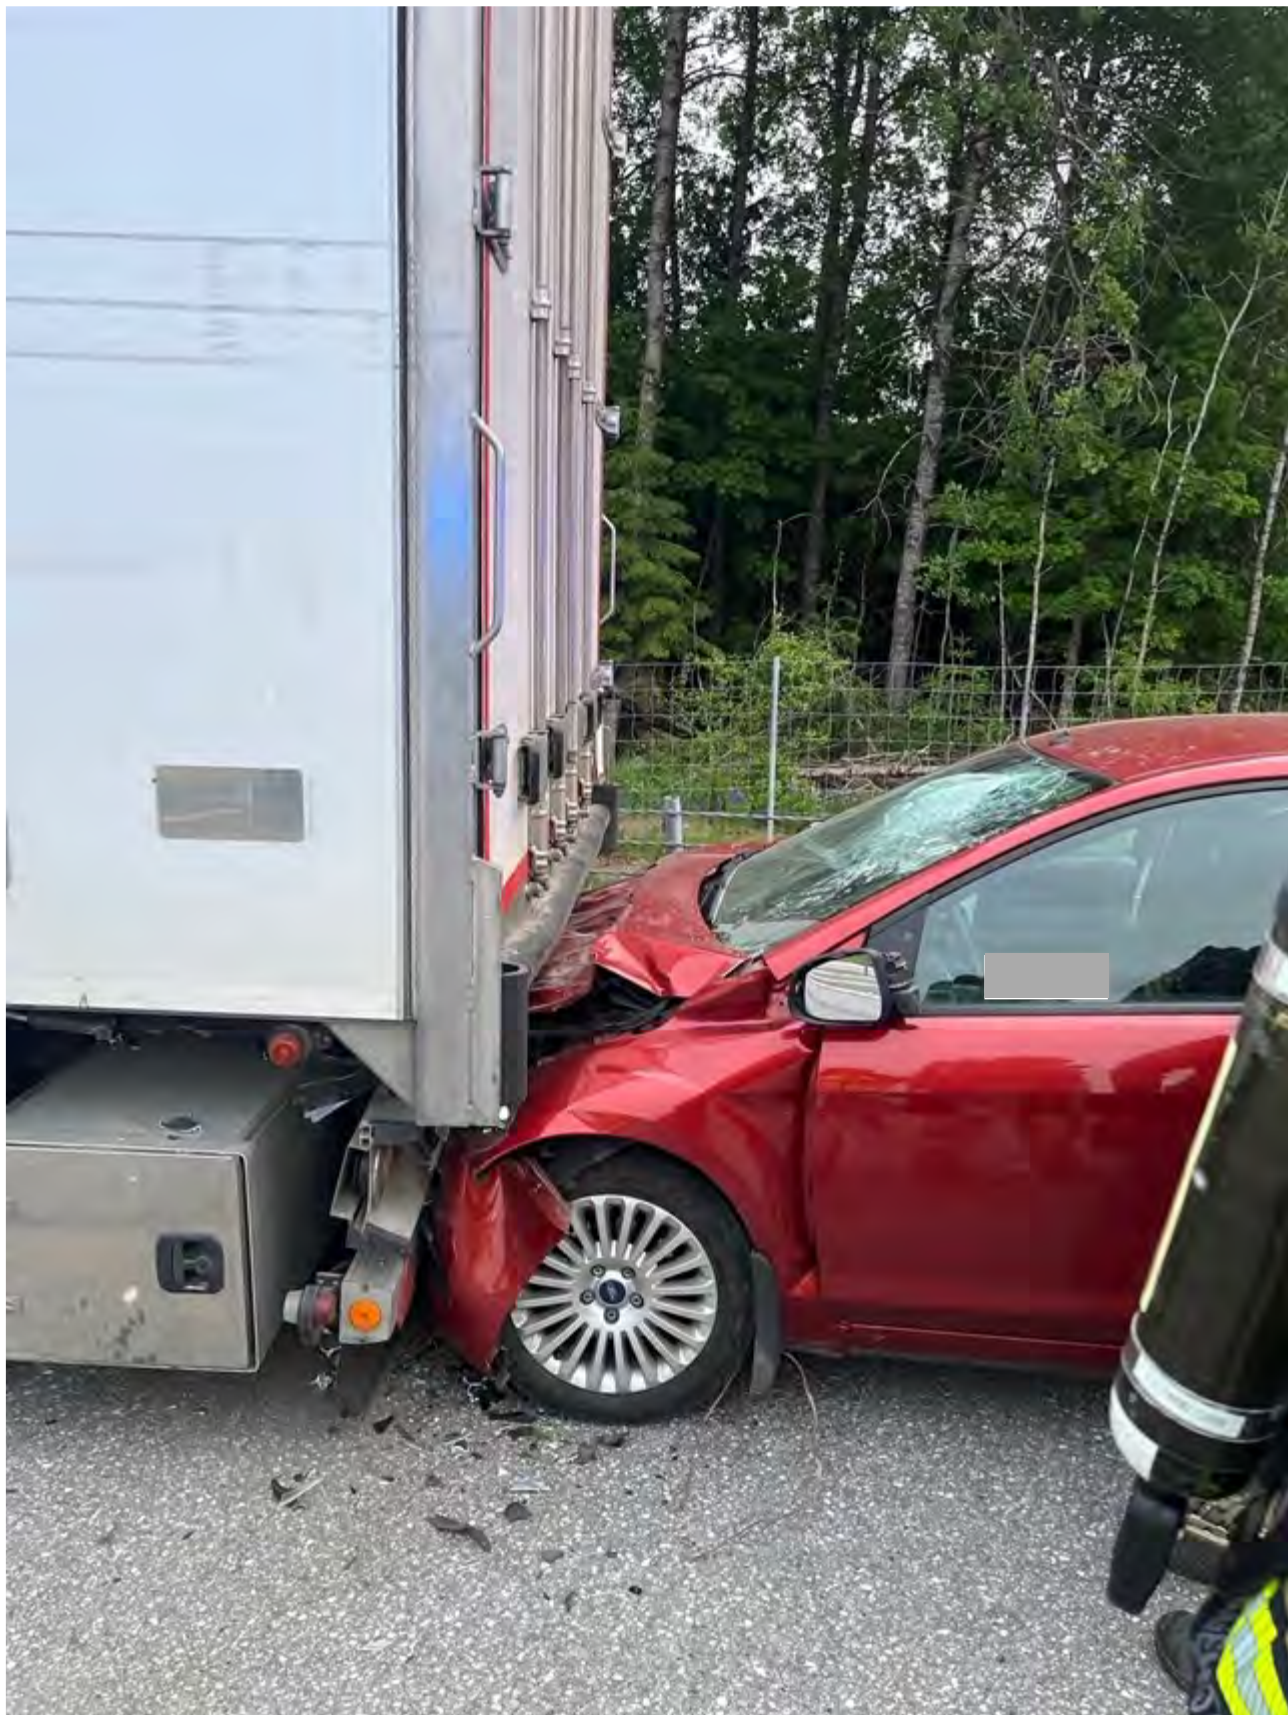
Hastigheten vid kollisionen har förmodligen inte varit högre än 70 kilometer i timmen. Personbilen skador tyder på detta. Föraren av personbilen har inte säkerhetsbältet på sig. Vid olyckstillfället var det god sikt på platsen, det var i gryningen, och alltså inte mörkt.

Personbilen demolerad i fronten. Kraftig utbuktning i framrutan  
saknade säkerhetsbälte.

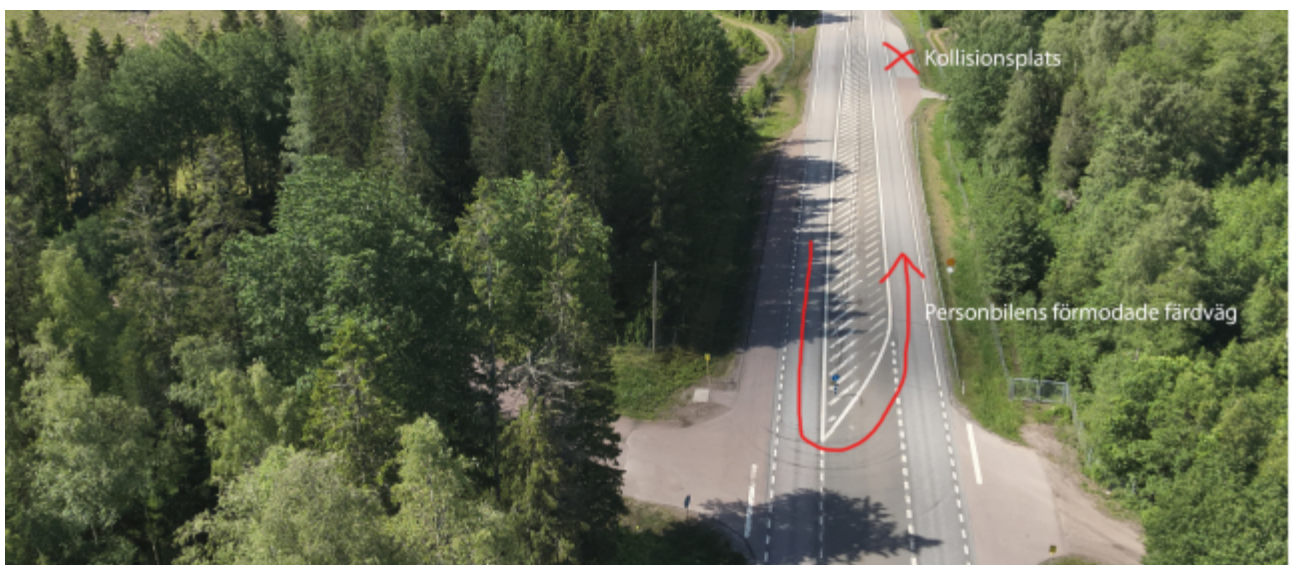
Personbilen färdas troligen österut från Kristinehamn i riktning mot Karlskoga men gör troligtvis en U-sväng och åker sedan tillbaka mot Kristinehamn västerut ca: 200 meter till olycksplatsen.

Personbilens förmodade färdväg
