Storstockholms  
brandförsvar

# Kompletterande händelserapport

Brand i säng  
Vårbergs sjukhem  
2024-11-08

Datum: 2024-12-16

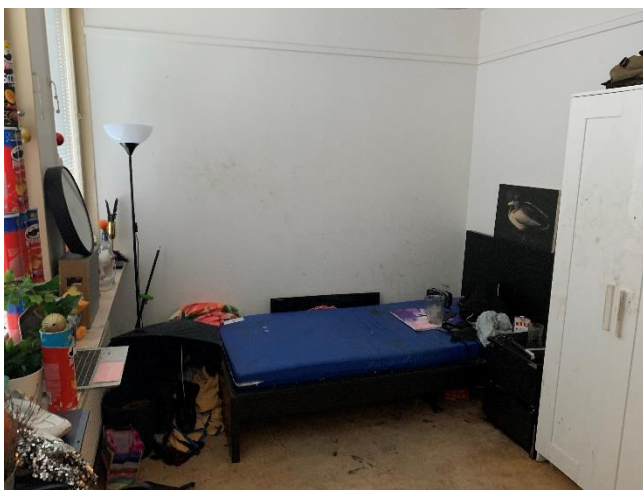
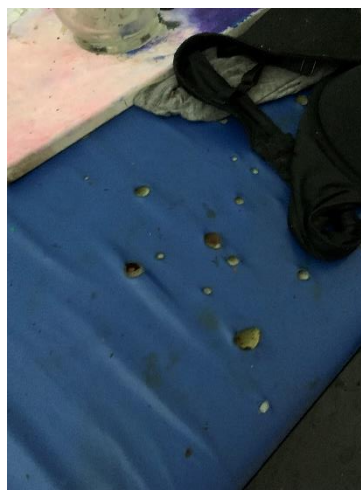
Branden hade börjat i sängen när klienten rökt. När larmet aktiverades så hade tjänstgörande nattpersonal snabbt kunna lokalisera lägenheten där det brann eftersom personalen hade kännedom om att klienten rökt på rummet tidigare. Medarbetaren agerade snabbt genom att dra ned täcket på golvet och stampa på det. Det var enligt personalen mest rök och dis i rummet och det glödde i täcket.

*Figur 1 & 2: Sängen, och till höger brännmärken från tidigare rökningar. Det fanns även brännmärken på golvet nedanför sängen.*

- Fortsätta bedriva ett aktivt systematiskt brandskyddsarbete (SBA).
- Diskutera riskerna brand på alla APT för att bibehålla kunskapsnivån över tid.
- Utvärdera inträffad händelse för att se vilka lärdomar som kan dras av den.
