Storstockholms  
brandförsvär

# Olycksutredning

Tillbud på spårområde.  
Roslagsbanan norr om Visinge station.  
Täby  
2025-09-11

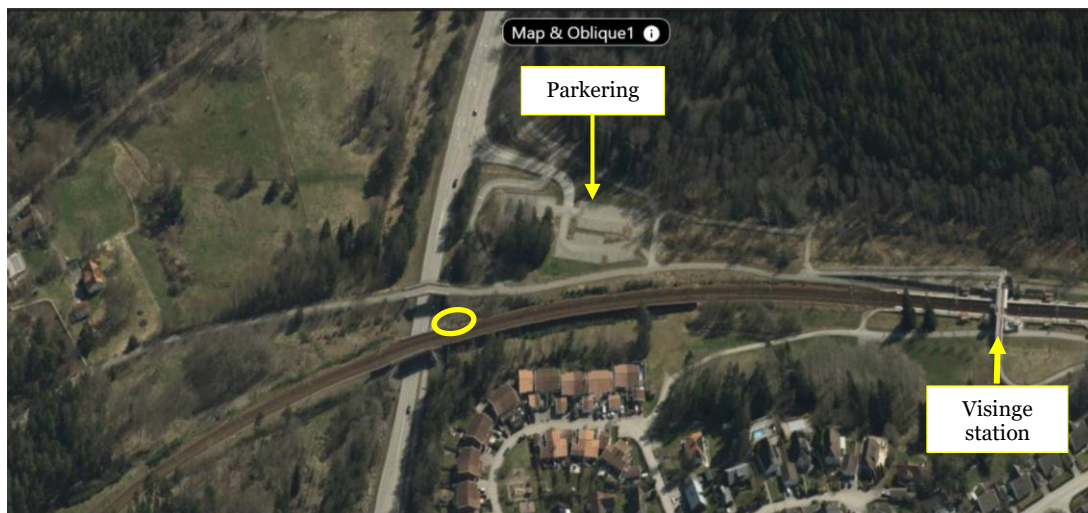
Figur 2. Roslagsbanans sträckning norr om Visinge station mot station Täby Kyrkby. Platsen för tillbud markerad vid broövergången för Bergtorpsvägen. Bild hämtad från Helios 2025-09-26.

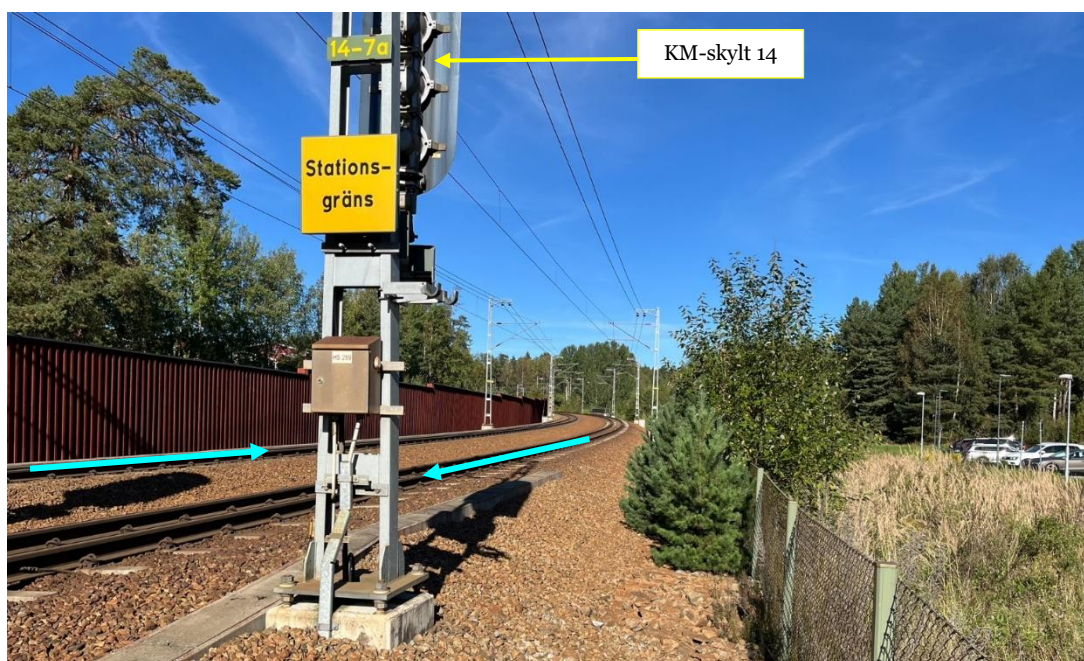
Figur 3. Bild tagen mot norr vid Roslagsbanan mellan Visinge station och broövergång över Bergtorpsvägen. Tågens färdriktning markerad. KM-skylt 14 markerad. Bild tagen av SSBF 2025-09-25.

Trafikstopp verkställdes för linje 28 från Östra station mot Österskär mellan kilometersskylt 14 och 15 som ligger mellan Galoppfältets station och Hägernäs station<sup>10</sup>.

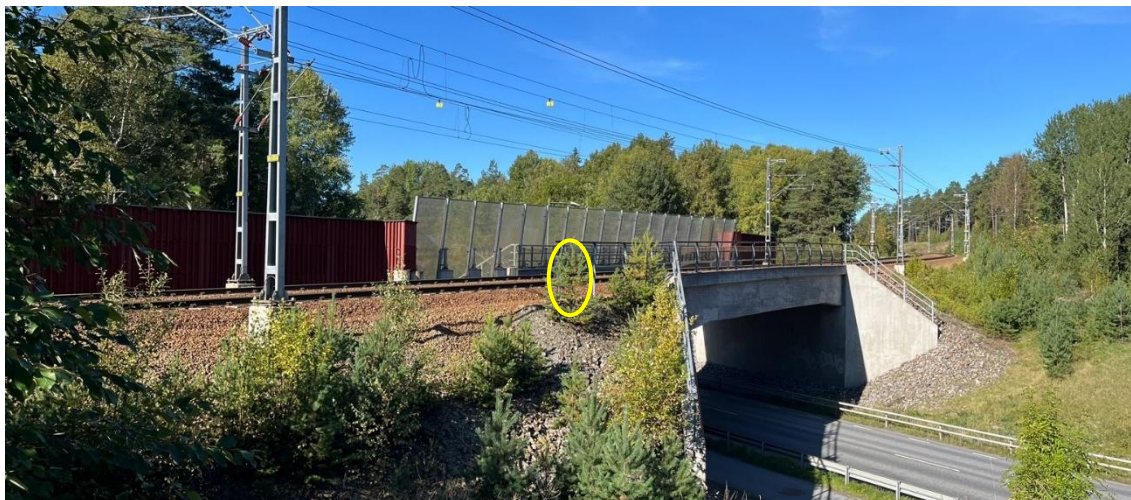
Figur 4. Broövergång för Bergtorpsvägen. Platsen där insatspersonal befann sig när södergående tåg passerar markering. Bild tagen av SSBF 2020-09-25.
