FÖRSTUDIE OM RÄDDNING VID BYGGNADSRAS

RAPPORT RÄDDNINGSTJÄNSTAVDELNINGEN R53-162/96

A pilot study in collapse search and rescue.

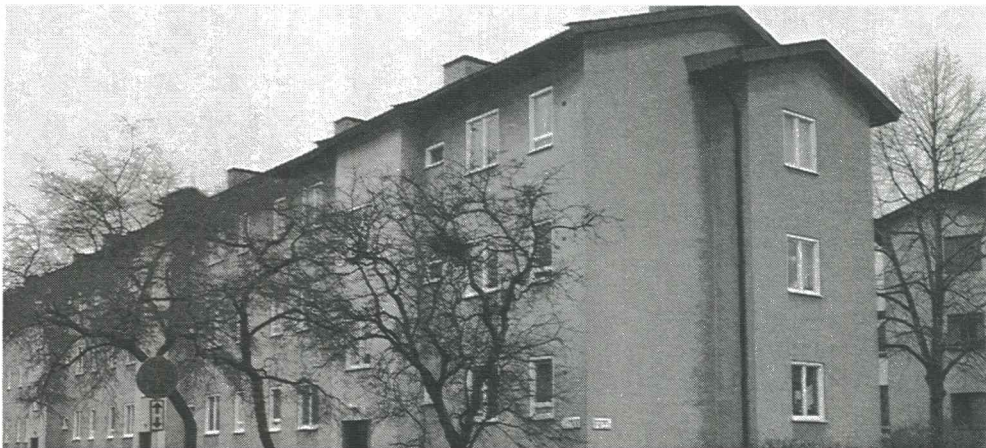
Bild 2/13. Typhusexemplet är byggt 1948 i en förort till Stockholm. (Foto Tyréns Byggkonsult)

TYPHUS MITN

Under 1930-talet förändrades bebyggelsens karaktär och kvarteren fick byggdes i friliggande längor. Byggnaderna förekommer ofta i förorter och har 4 eller 5 våningar med maximal bredd på 11 meter. Fasaderna består av tegel och man började använda betong i bjälklagen. Ytterväggar och längsgående hjärtvägg i husmitt är bärande. Taken är ofta sadeltak täckta med tegel, och betong används ibland i källarmurar och som bärande balkar.

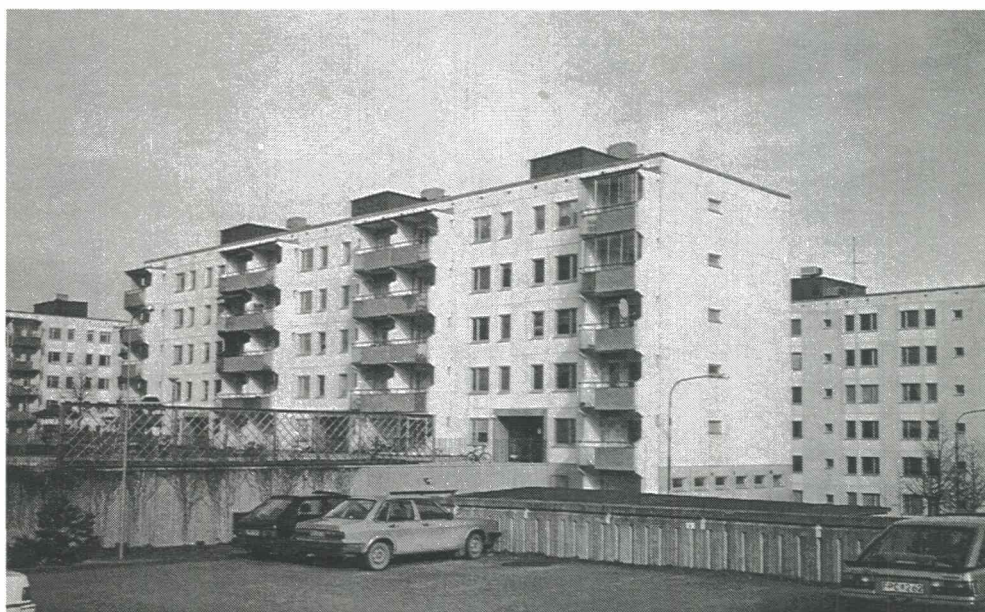
Bild 3/13. Typhus exemplet är ett skivhus med sex våningar byggt 1970. (Foto Tyréns Byggkonsult)

TYPHUS P2TN

Huset är ett monterat elementhus i betong från 1960-70 talet. Det är ofta långa hus med mellan 5-9 våningar och plana tak. Byggnaderna har ett likadant utseende oberoende var de är byggda och saknar oftast källare.

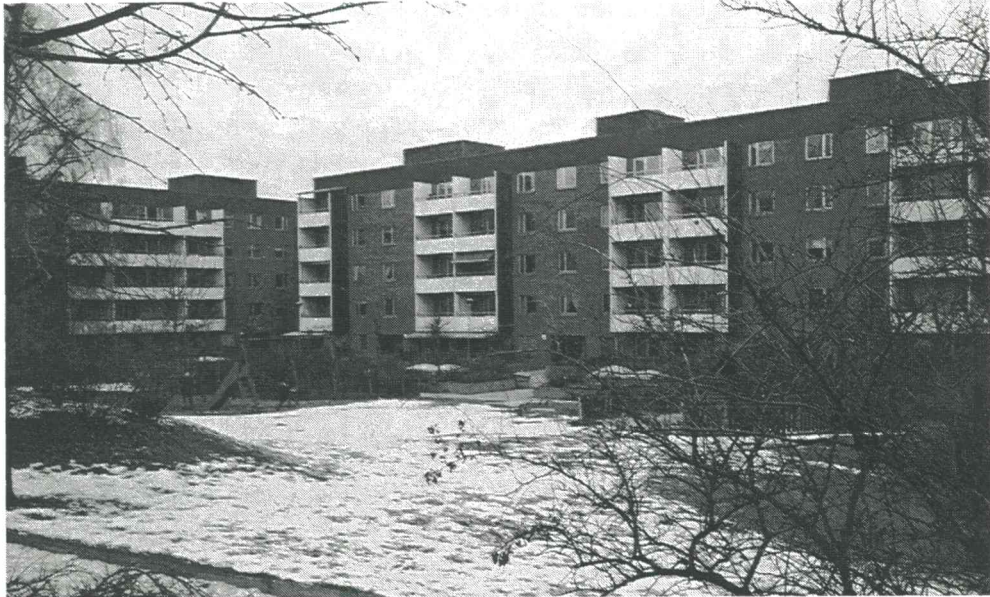
Bild 4/13. Exemplet hämtat från Stockholm, byggt 1972. (Foto Tyréns Byggkonsult)

TYPHUS B3MN

Hustypen är ett betonghus med bärande tvärväggar och utfackade längsgående ytterväggar. "Bokhylllestommen" användes med bärande, tvärgående mellanväggar och gavlar av platsgjuten betong samt lätta, icke bärande, långa fasader. Huset byggdes normalt i tre våningar och takens form har varierat på dessa hus. Ytterväggarna är vanligen av utfackningsväggar som kan vara förtillverkade, t ex träelement av sandwichkonstruktion eller tegelväggar.

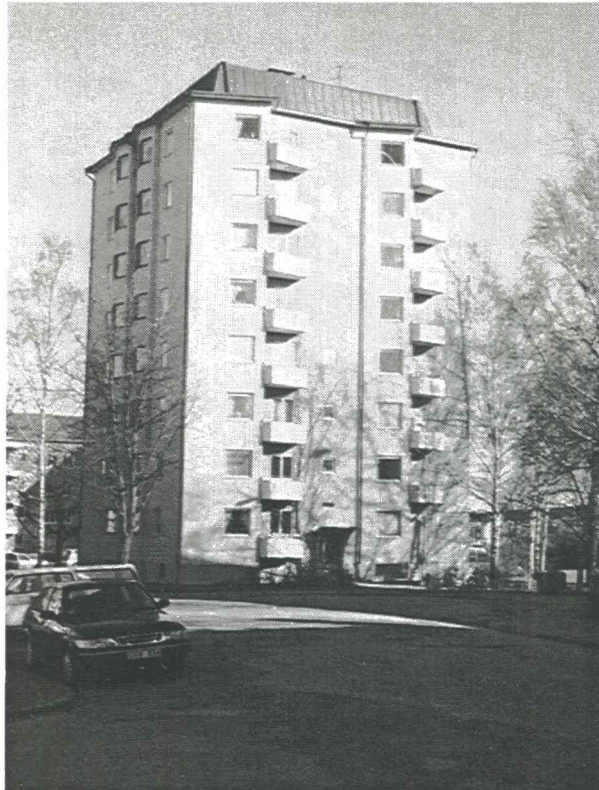
Bild 5/13. Exemplet är ett punkthus på åtta våningar byggt 1955 i Stockholm. (Foto Tyréns Byggkonsult)

Huset är ett platsgjutet cellhus i betong vars konstruktion är mycket stabil med platsgjuten vertikal och horisontell bärgning med kontinuitet över stöd. Under 60-talet utökades våningsantalet från 3-8 våningar till fler våningar.

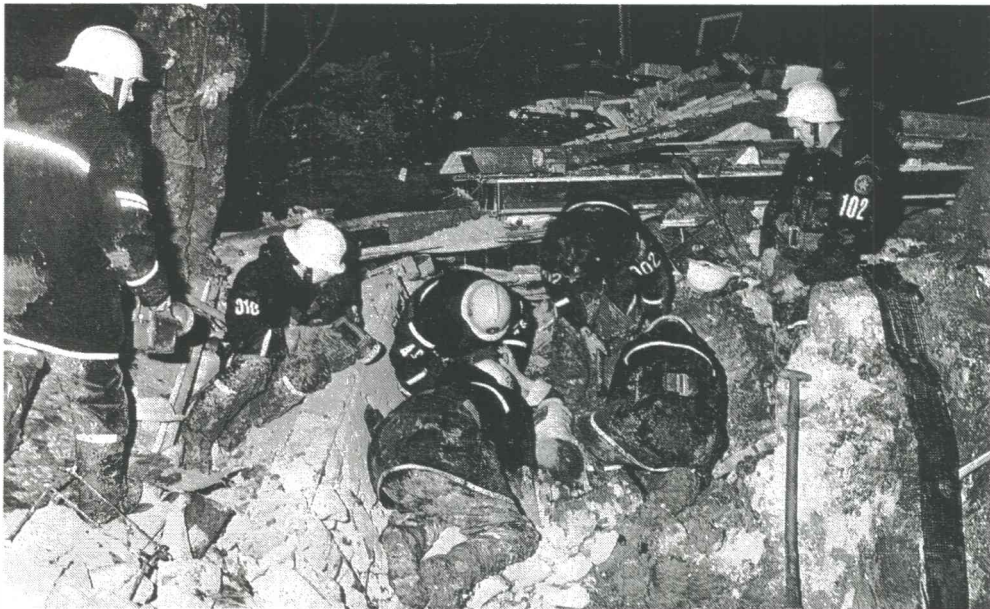
Bild 6/13. Registreringsarbetet visade sig vara svårt att genomföra. Det tog lång tid att få reda på hur många som saknades i rasmassorna. Tre dygn efter skredet hittades den sista personen. (Foto Allan Karlsson. Bildservice)

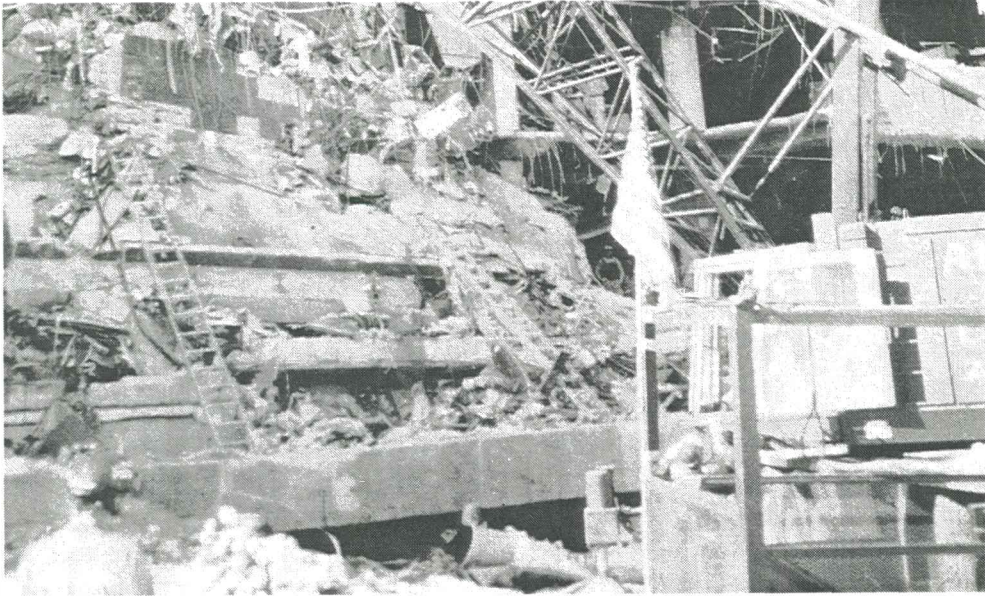
Bild 8/13. Förödelsen blev total, ca 1/3 avbyggnaden kollapsade. Explosionen orsakade en krater 10 m diameter och ca 2,5 m djup. (Foto Håkan Fehne, Västerås Räddningstjänst)

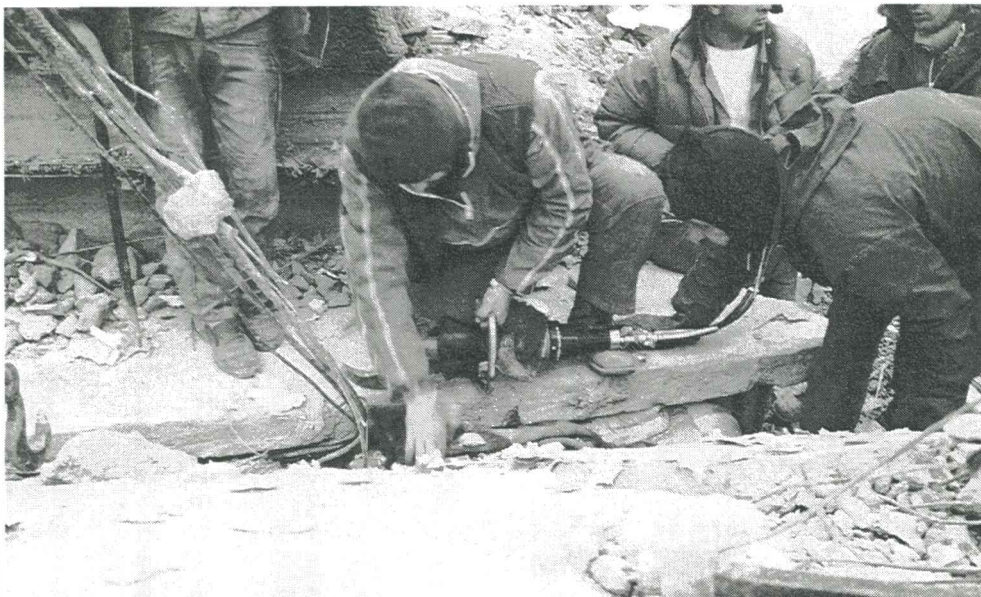
Bild 9/13. EMERCOM-teamen arbetade snabbt och effektivt med en intensiv kommunikation vid varje moment. (Foto Per Widlundh, Malmö Brandkår)

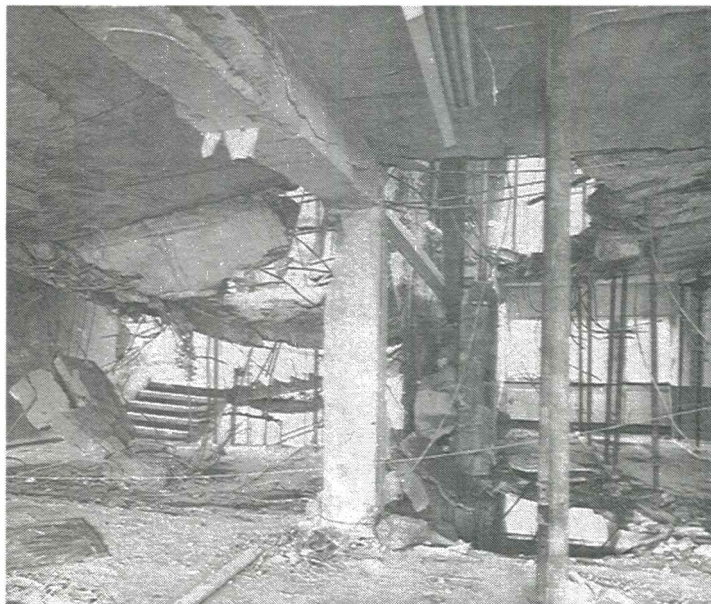
Bild 13/13. Byggbranschen har resurser och kunskap när det gäller stöttnings och stabilisering. Bilden visar explosionspunkten från restaurangen Fontainebleu, Stockholm.

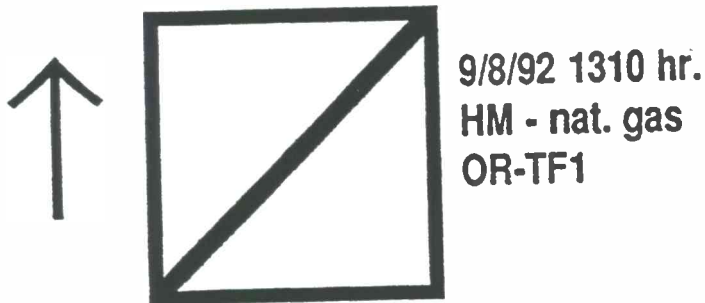
The example indicates a safe point of entry exists above the marking (possibly a window, upper floor, etc.). The single slash means the structure may require some shoring/bracing. The assessment was made on September 8, 1992, at 1:10 PM. There is an apparent indication of natural gas in the structure. The evaluation was made by the #1 TF out of the state of Oregon.

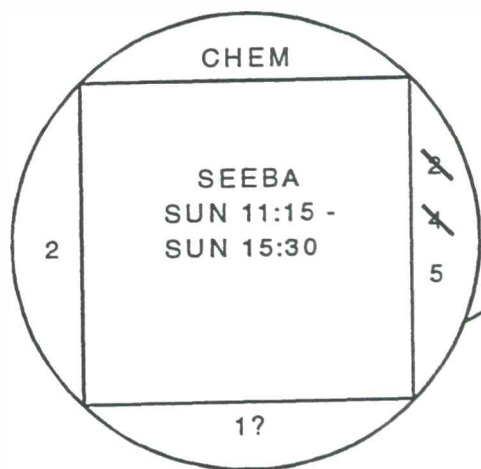
2.3 What to do after the rescue operation is finished:

The circle shows the end of the operation. It should be marked as soon as it is certain that all victims have been rescued.
