RAPPORT FRA BRANN HOS KUNDE MED SVEDAKJEMI'S PRODUKTER
22. Oktober 1996.

Kl. 11.05 BK fikk tif. John Johansen, eier av Råbekken Pulverlakkering og brannmester Tore Nygren.
BRANN i industrilokaie.
Herdeovnen har tatt fyr. Det er 4.300 l Trikloretylen i kaldavfettingsbadet.
Bygget er overtent.

**KONTROLLISTE VED NØDSITUASJONER MED SVEDAKJEMI'S
PRODUKTER**

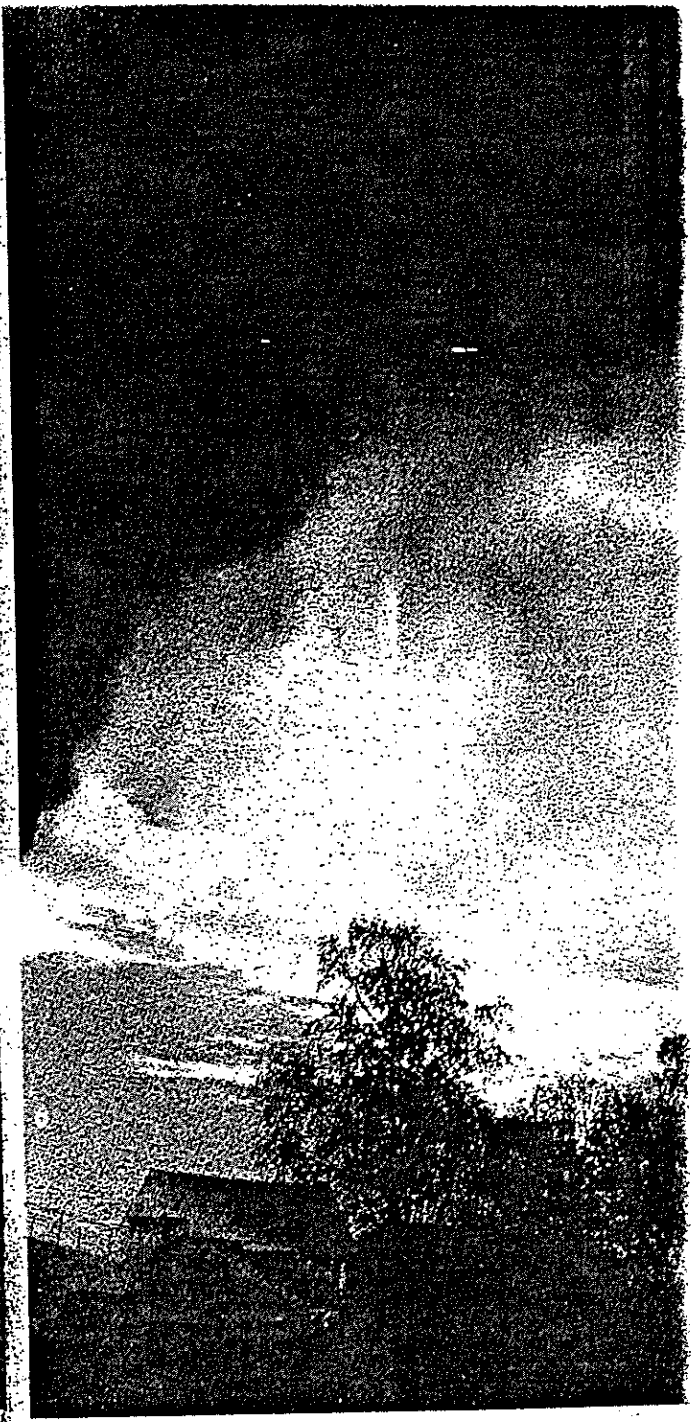
Full alarm. Brannen i lakkeringsbedriften som holdt til i låvebygning larr. Til og med beboerne på den andre siden av Glomma ble pålagt å sees er hele distriktet.

en, førte til at det ble slått full gass- holde seg innendørs. Røkskyen kunne

Utbrent. Låveeiendommen.
